PLA D'ORDENACIÓ URBANÍSTICA MUNICIPAL DE PRATS DE LLUÇANÈS

## CATÀLEG DE BÉNS A PROTEGIR

## **POUM de Prats de Lluçanès**

Setembre de 2014

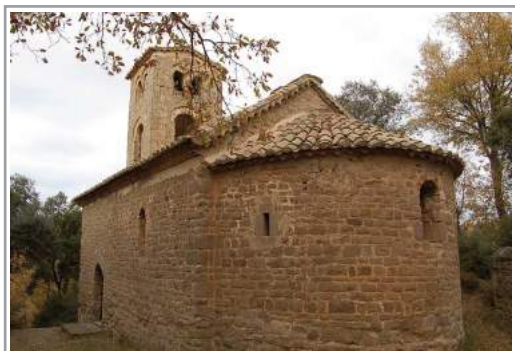
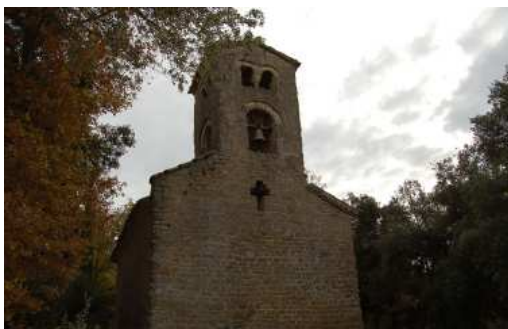
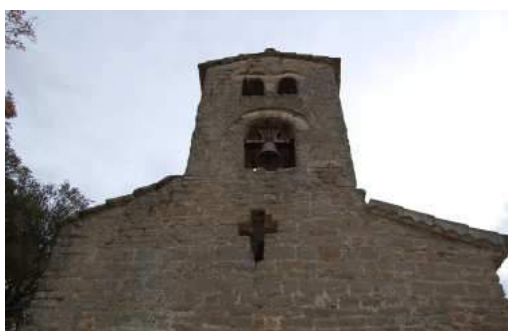
## Es-01 SANT ANDREU DE LLANARS

Petita església de nau capçada a llevant per un absis semicircular. La nau és coberta amb una volta de canó de perfil apuntat, i l'absis amb volta de quart d'esfera. Les cobertes actuals són de teula àrab però en el decurs de la seva restauració es trobaren restes de lloses de la coberta original, molt desfetes.

La porta d'accés es troba situada al mur de migjorn i s'obre mitjançant un simple arc de mig punt. En aquest mateix mur s'hi obre una finestra de doble esqueixada, igual com la que hi ha al fons de l'absis, on també hi ha una espitllera de factura moderna. La il·luminació es completa amb una finestra en forma de creu que hi ha a la façana de ponent.

Sobre aquesta mateixa façana hi ha un petit campanar de torre de planta quadrada, amb una coberta de teula a dues aigües, dividit en dos nivells de finestres. L'inferior té quatre grans obertures en arc de mig punt, una per cada façana, i el superior té quatre finestres geminades, parcialment aparellades, mig partides per petites columnes amb capitells troncopiramidals arrodonits. Els arcs de les obertures del campanar són extradossats per una filada de lloses i enfonsats en relació al parament del mur. L'accés al campanar s'efectuava per una obertura practicada a la volta.

L'aparell exterior és de petits carreus, desbastats, units per morter de calç i disposats en filades uniformes i regulars. A l'absis i al campanar es pot observar una certa diferència consistent en que els carreus són més ben tallats i polits, i de proporcions més quadrades.

**ESTAT DE CONSERVACIÓ**  
Es troba en bon estat de conservació.

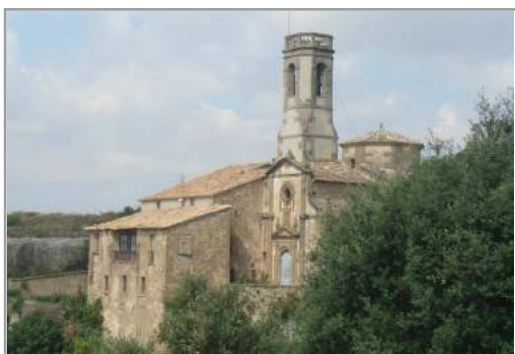
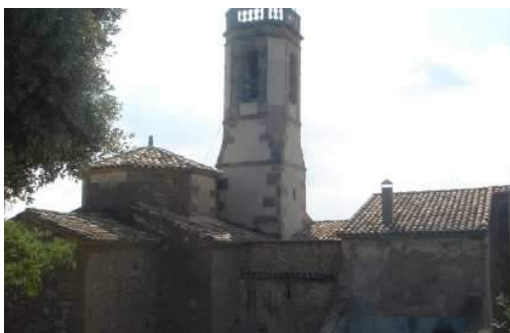
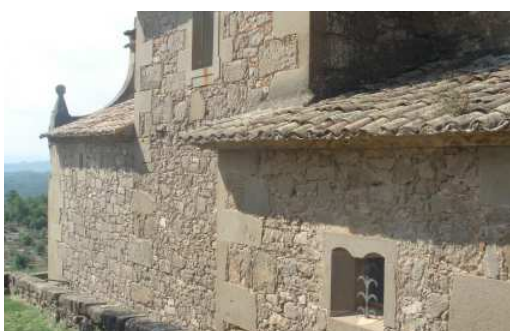
## Es-02 SANTA EULÀLIA DE PARDINES

Antiga parròquia rural construïda amb maçoneria de pedra de grans carreus. Presenta creuer, cimbori octogonal i tres naus, les laterals més baixes que la central, manifestant-se en l'estructura de la façana principal.

La façana principal, orientada al sud, d'estil barroc-neoclàssic, presenta els paraments amb estucat blanc. La part central es troba emmarcada per dues lesenes de pedra i coronada per un frontó triangular. La portalada, d'arc de mig punt, està emmarcada amb pedra, i es troba flanquejada per unes pilastres que sostenen un arquitrau motllurat i un frontó triangular, amb unes boles de remat. A sobre hi ha l'escut de Santa Eulàlia, la palma de màrtir i la creu del martiri. Encara més a sobre trobem un òcul envoltat per una motllura de garlanda. En aquesta façana hi trobem inscrita la data de 1794 i a la façana lateral hi veiem la data de 1766, juntament amb una inscripció "fet per Josep Eures".

Damunt la façana lateral oest s'aixeca un campanar de base quadrada i arestes bisellades en l'últim tram, coronat amb una balustrada. Enganxada a l'església hi ha la rectoria.

Es troba en bon estat de conservació.

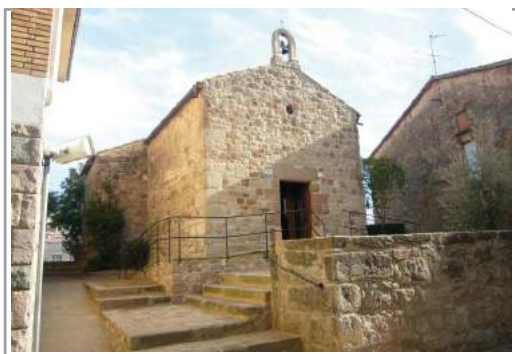
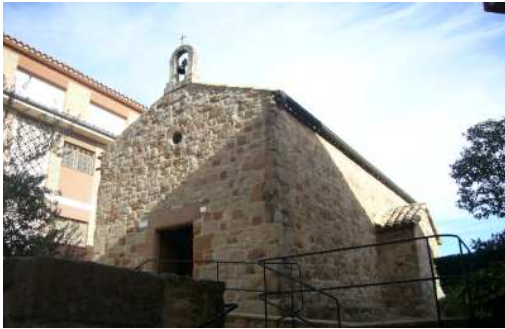
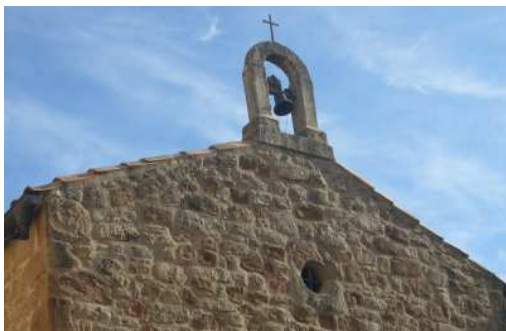
## Es-03 ESGLÉSIA DE LA BONA SORT

Es tracta d'una petita església d'orientació oest-est de tradició romànica de planta rectangular, amb absis carrat, capelles laterals a mode de creuer venerades a Sant Joan Baptista i Sant Antoni de Pàdua, interior en volta de canó i petit cor de fusta. Els murs de càrrega són de maçoneria de pedra i carreus treballats a les cantonades i la coberta és de teulada de doble vessant amb aigües a les façanes laterals. Presenta un petit campanar d'espadaña d'un sol ull d'arc de mig punt, el qual conserva una petita campana.

La façana principal, d'accés, està orientada a l'oest i presenta un portal central emmarcat amb brancals i llinda de pedra bisellada. Sobre el portal hi ha un petit òcul circular de pedra bisellada i d'obertura interior esqueixada.

A la façana sud hi sobresurt una petita capelleta lateral en la que s'obre una espitllera esqueixada emmarcada amb monòlits de pedra d'ample bisellat. A la part dreta de la façana hi ha una llarga espitllera esqueixada emmarcada amb pedra.

Es troba en bon estat de conservació.

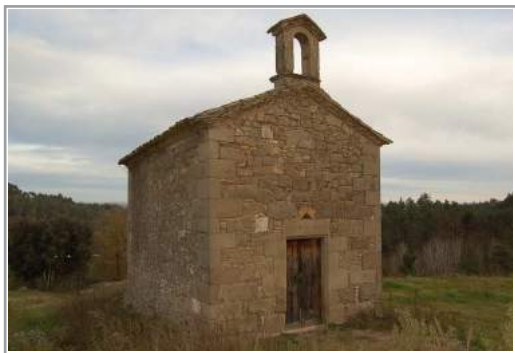
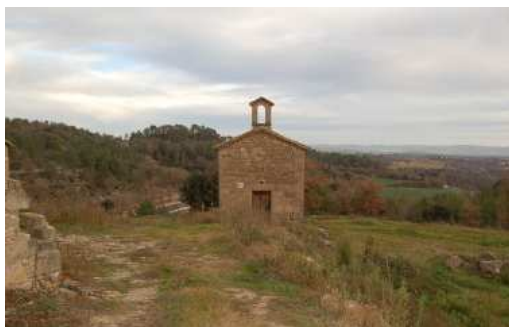
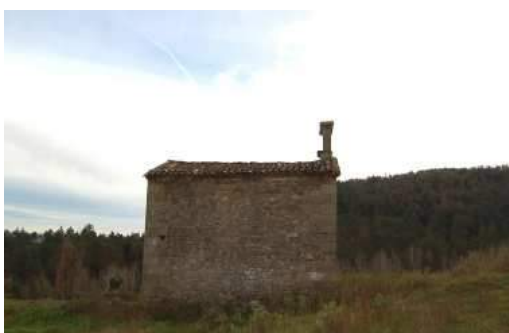
## Es-04 SANT MARÇAL

La capella de Sant Marçal està situada a uns metres a l'est de la masia del Marçal. És una petita capella que té orientació oest-est, de planta rectangular (5m x 8m) amb absis carrat. Està construïda amb murs de maçoneria de pedra irregular i carreus de mitjanes dimensions de pedra treballada delimitant les cantonades. La teulada és de doble vessant amb aigües a les façanes laterals i presenta un campanar d'espada amb petita teulada de doble vessant i un sol ull amb arc de mig punt, en el qual no s'hi conserva la campana.

La façana principal, orientada a l'oest, presenta un portal emmarcat amb brancals i llinda de pedra motllurada, i tanca una porta de fusta. A la llinda del portal hi ha inscrita la data de 1746 i la inscripció següent: CLIMENT MARÇAL ME FECIT. Sobre la llinda hi ha un petit arc triangular de descàrrega fet amb maó.

La façana sud presenta una única finestra a mode d'espitllera, situada a la part dreta, i emmarcada amb monòlits de pedra bisellada

**ESTAT DE CONSERVACIÓ**  
Es troba en bon estat de conservació.

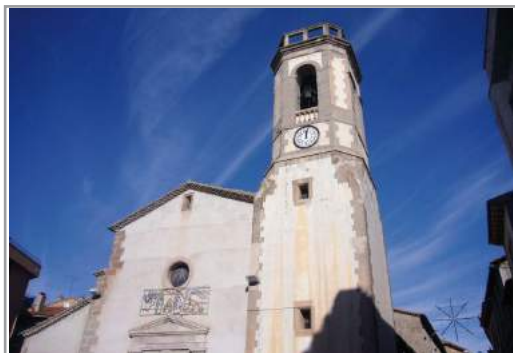
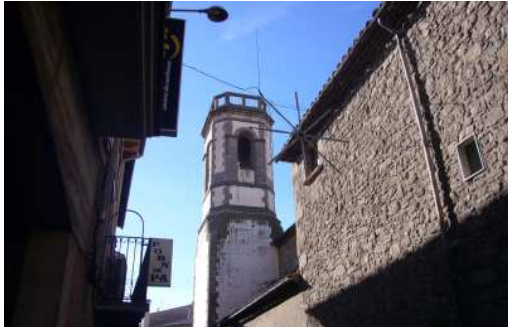
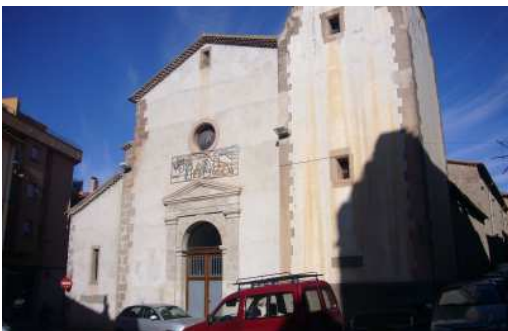
## Es-05 ESGLÉSIA PARROQUIAL DE SANT VICENÇ

La façana de l'església presenta un arc de mig punt de pedra vista emmarcat per dues pilastres adossades, un entaulament i un frontó triangular sense escultura on hi figura la data de 1627. A sobre el portal s'hi obre una petita rosassa amb un vitrall decorat amb l'anagrama de Jesucrist al centre. Just a sota teulada hi ha una petita finestra esqueixada.

La façana oest presenta una teulada d'una sola vessant a nivell inferior i un portal d'accés lateral emmarcat amb pedra amb accés a través de quatre graons. Diverses finestres s'obren a la part superior de la façana. A la part posterior de l'església hi ha adossada la rectoria.

Es troba en bon estat de conservació.

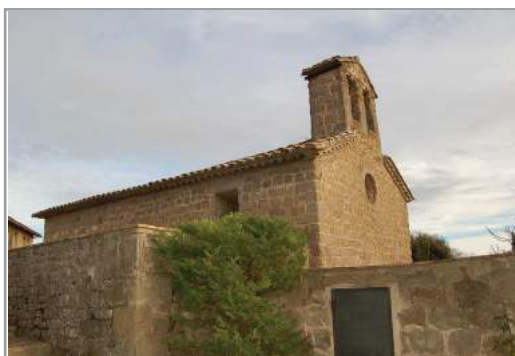
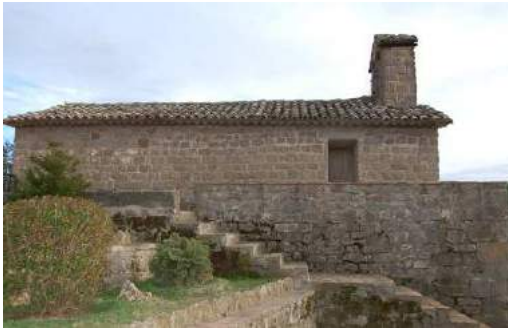
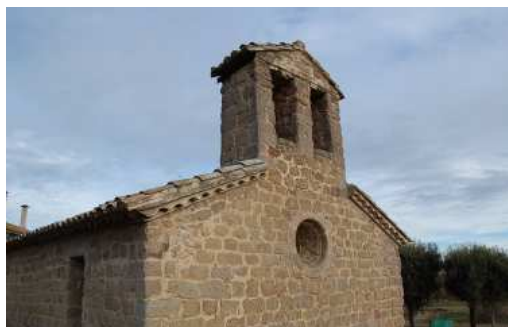
## Es-06 SANTA LLÚCIA DEL QUER

La façana principal, d'accés, està orientada a l'oest i presenta un portal d'arc de mig punt adovellat amb dovelles regulars i un òcul superior. A la façana nord hi ha una porta, a un nivell superior, que dona accés directament al cor.

Les parets interiors han estat revestides amb lloses de pedra picada, amb especejament plafonat, fins al començament de la volta i coronades d'una cornisa aixamfranada (aquesta modificació és recent). El carreu regular de la volta fou rejuntat amb morter a junta refosa. L'altar i les imatges corresponen a la modificació. A mà esquerra de presbiteri, tancat amb reixes de ferro forjat, hi ha una sagristia soterrada sota el terrat exterior que es troba en un nivell elevat.

**ESTAT DE CONSERVACIÓ**  
Es troba en bon estat de conservació.

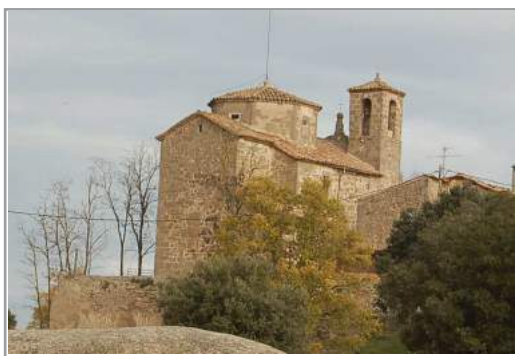
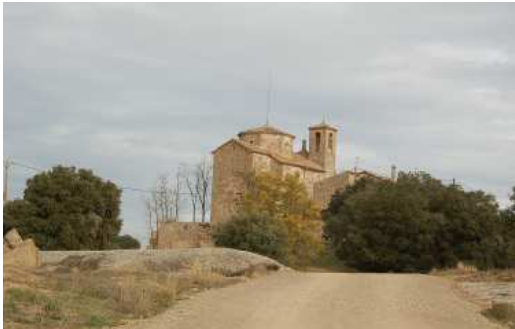
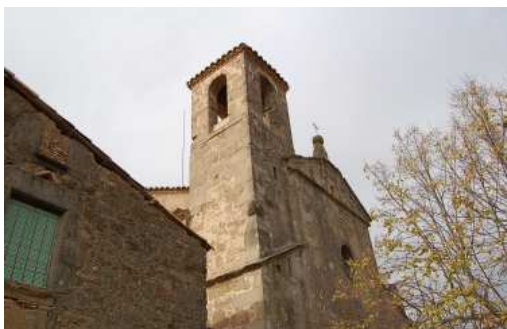
## Es-07 SANT SEBASTIÀ

Església d'una sola nau amb creuer i absis carrat i amb una orientació NE-SO. Al centre s'alça una torre poligonal de 8 costats on s'hi obren dues petites finestres als costats nord i sud. La teulada és de doble vessant amb aigües a les façanes laterals i els murs de càrrega són de maçoneria de pedra de mitjanes dimensions, tot i que presenta grans carreus ben treballats delimitant les cantonades. A la part esquerra s'alça un campanar de torre coronat amb coberta de quatre vents i amb quatre esvelts ulls d'arc de mig punt, un per costat, sense que conservin les campanes a l'interior.

La façana principal parcialment arrebossada i orientada al nord-est, presenta una portalada d'arc de mig punt emmarcada amb curtes dovelles i amb pilastres de pedra adossades als costats, flanquejats per dos motius esculpats, que sostenen la motllura que ressegueix l'arc. A la clau de l'arc hi ha la data inscrita de 1801 dins una decoració de segell ornamental. Flanquegen el portal dues finestres: una de grans dimensions emmarcada amb pedra bisellada i una de petites dimensions, a l'esquerra, a mode d'espitllera d'arc de mig punt emmarcada amb monòlits de pedra. A sobre del portal hi ha una fornícula, on s'hi ubica una moderna imatge de Sant Sebastià. La decoració de la fornícula reproduceix la decoració del portal. A la part superior i, seguint l'eix vertical, hi ha un rosetó emmarcat amb pedra motllurada i una imposta que separa el timpà, coronat per una pilastra apuntada i amb bola de pedra i una creu. En el timpà s'hi obre una petita finestra emmarcada amb pedra. A cada vèrtex de la teulada d'aquesta façana s'hi erigeix una curta pilastra apuntada coronada per una bola de pedra. Aquests elements també es repeteixen al capdamunt de la rampa d'accés a l'església, iniciant el mur de pedra que envolta l'església i que li dona un caràcter de fortificació.

Es troba en estat de conservació regular.

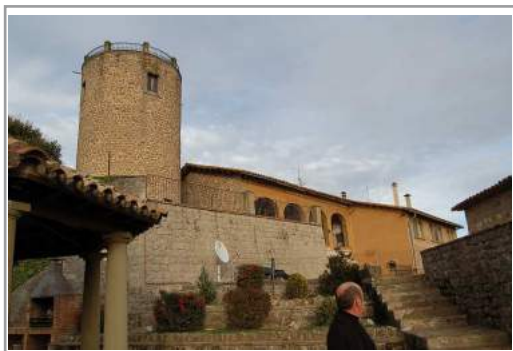
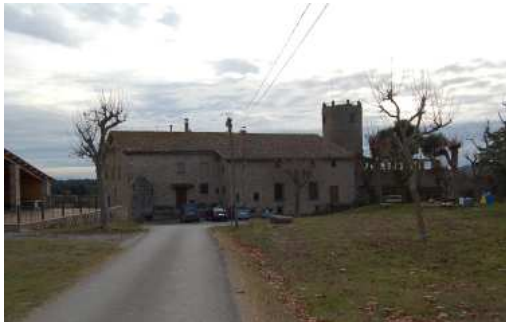
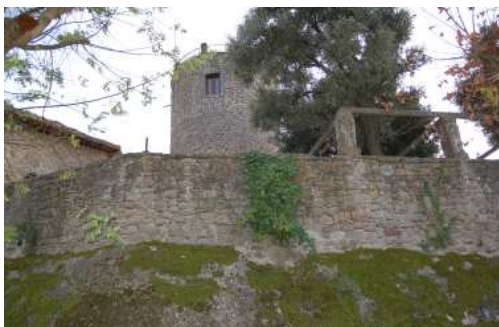
## Es-08 CASTELL DEL QUER

El castell de Quer està situat al costat del casal de Santa Llúcia i de la capella de Santa Llúcia de Quer, sobre un roc elevat actualment reconstruït com una terrassa.

La torre, de planta circular, va ser molt reformada en la restauració que s'hi féu. Del seu aspecte original se'n pot destriar l'aparell constructiu (carreus regulars), que arriba fins a les tres quartes parts de la seva alçada actual. En la part alta, reconstruïda amb nous carreus, hi ha finestres rectangulars i és coberta per un terrat amb barana de ferro. L'interior de la torre ha estat molt modificat i actualment és ocupat per una escala de planta quadrada que condueix al terrat.

**ESTAT DE CONSERVACIÓ**  
Es troba en bon estat de conservació.

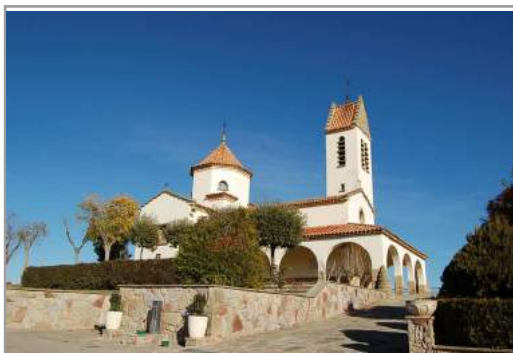
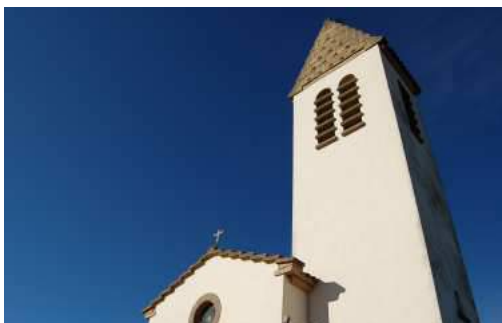
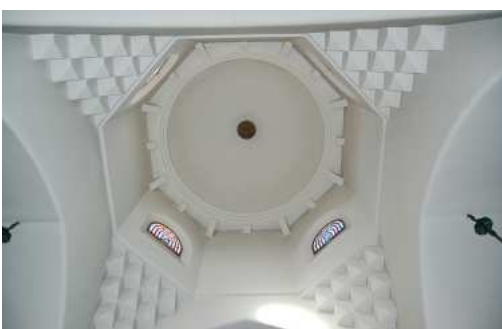
## Es-02 SANTUARI DE LURDES

El santuari està constituït per l'església d'una nau, un creuer i un cimbori octogonal amb coberta a vuit vessants, punxeguda. Presenta un absis semicircular amb petites finestres disposades irregularment, un atri que forma un angle recte ocupant la façana principal i una part de la façana lateral oest, i una airosa torre quadrada amb coberta a dues aigües, molt inclinada. La façana principal està formada per un portal d'accés d'arc de mig punt emmarcat amb pedra treballada i dues finestres quadrades que el flanquegen. L'interior, pintat de blanc, és d'una sola nau i a l'altar presideix una imatge de la Mare de Déu de Lourdes. Tot el conjunt exterior està estucat de blanc excepte el sòcol, de paredat comú amb morter de calç.

**ESTAT DE CONSERVACIÓ**  
Es troba en bon estat de conservació.

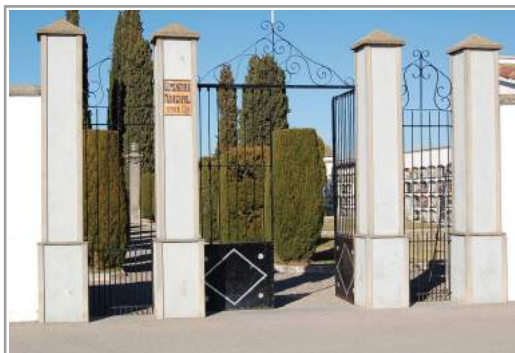
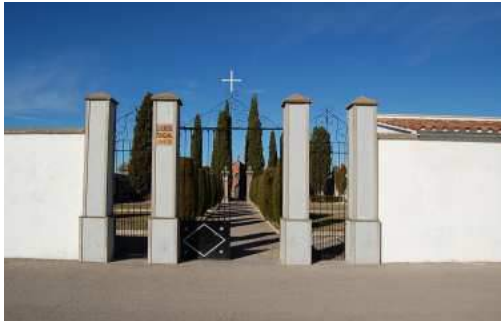
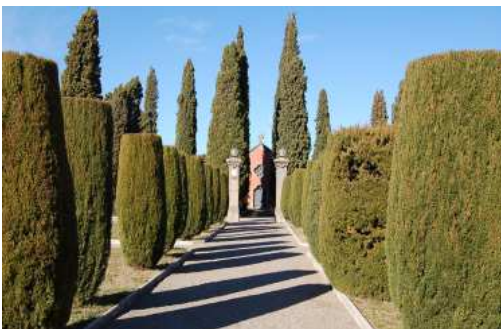
## Es-10 CEMENTIRI MUNICIPAL

Cementiri de planta rectangular format per dos parts quadrades. La que es troba més al sud, i per tant que constitueix l'entrada actual, és una ampliació dels anys 80 del segle XX. La que es troba més al nord, en canvi, va ser començada a construir l'any 1885. Les dues parts queden separades pels dos pilars de pedra que sustentaven l'antiga entrada al cementiri, i que actualment han quedat integrats al centre del cementiri. En el pilar de l'esquerra hi ha la data de 1885, en números de ferro forjat.

La part antiga del cementiri, la nord, presenta una estructura amb forma de creu, amb els camins delimitats amb boixos i xiprers col·locats al llarg de l'eix nord-sud i als extrems est i oest. Tres dels quatre extrems de la creu que forma la zona ajardinada estan ocupats per capelles.

La capella est, de principis de segle XX, està format amb murs de càrrega de maçoneria de pedra amb carreus treballats i un sòcol de pedra que arriba pràcticament a un metre, i teulada de doble vessant amb aigües a les façanes laterals coronada amb una creu de ferro. La capella presenta quatre obertures; una porta, dues finestres de mig arc apuntat a cada banda i una obertura d'arc apuntat a sobre. Les quatre estan decorades amb reixes de ferro forjat, on s'observen sobretot elements vegetals, però també una corona d'espines i dos dracs com a tiradors. L'interior, de marbre blanc, està ocupat per un petit altar i diverses plaques commemoratives.

La capella nord té els murs de càrrega arrebossats i pintats de color salmó, amb carreus treballats delimitant les cantonades i la teulada, i emmarcant les obertures.

**ESTAT DE CONSERVACIÓ**  
Es troba en bon estat de conservació.

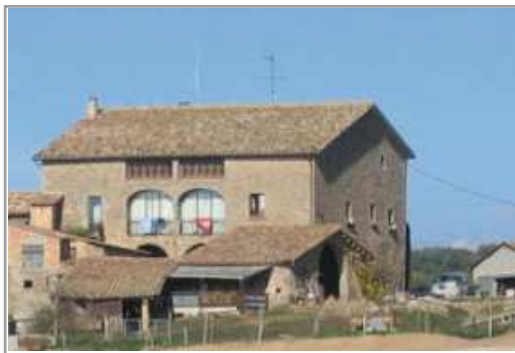
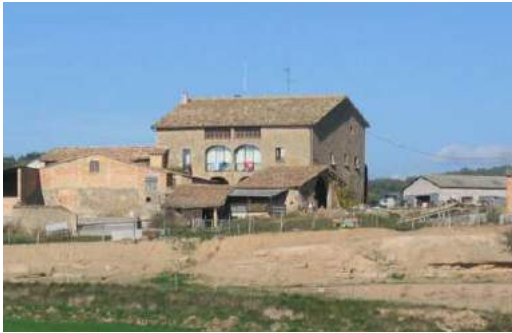
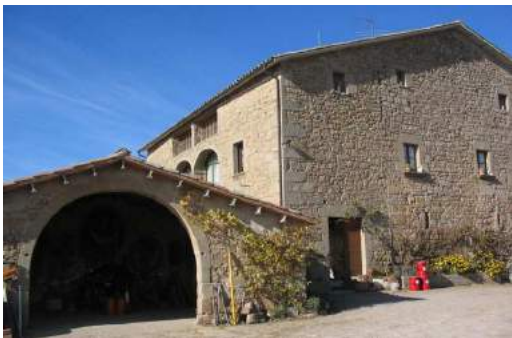
# M-01 EL SOLER DE N'HUG

Masia formada per un volum principal de planta quadrada compost de diverses ampliacions. El cos principal, format de planta baixa, primer pis i golfes, té els murs de càrrega de maçoneria de pedra, molt regular en alguns panys de paret, amb carreus treballats delimitant les cantonades i emmarcant les obertures. La teulada és de doble vessant amb aigües a la façana principal i posterior. La façana principal, orientada al sud, no correspon amb l'accés principal, ja que l'ampliació d'aquesta i l'edificació de diverses estructures d'ús agropecuari al davant ha desplaçat l'accés a la façana est.

Es troba en bon estat de conservació.

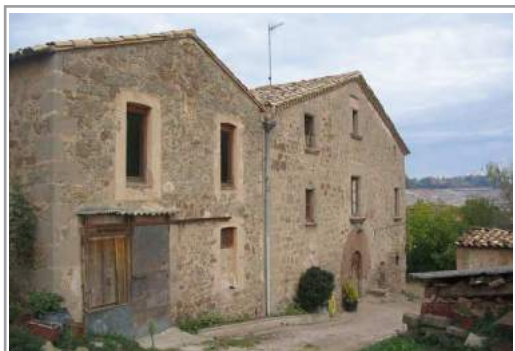
# M-02 SORRIBES

Masia formada per dos volums de planta rectangular adossats, un de majors dimensions i més antic dedicat a l'habitatge i un de menors dimensions, però de mateixa alçada de teulada, construït modernament. El volum principal consta de planta baixa i dos pisos, té els murs de càrrega de maçoneria de pedra amb carreus treballats delimitant les cantonades, alguna de les quals ha quedat integrada al mur, i emmarcant les obertures. La teulada és de doble vessant amb aigües a les façanes laterals.

La façana principal, orientada al sud, presenta una estructura pràcticament simètrica composta a través d'un portal adovellat d'arc de mig punt, format per grans dovelles de pedra.

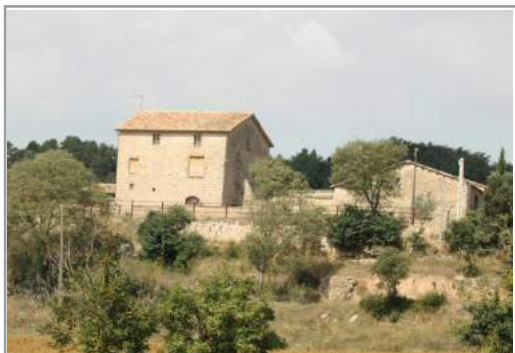
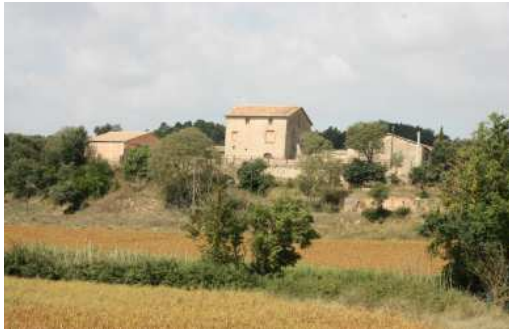
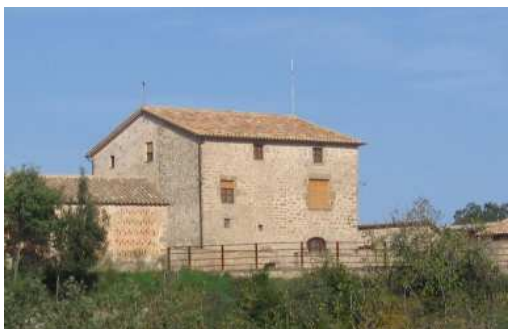
## M-03 VILA DE LLANARS

Mas format per un volum de planta rectangular fruit de diverses ampliacions i diverses estructures d'ús agropecuari al voltant. L'edifici principal està construït amb murs de càrrega de maçoneria de pedra amb força morter, i té les cantonades diferenciades amb carreus treballats, algunes de les quals han quedat integrades als murs denotant diverses ampliacions. Està format de planta baixa, primer pis i golfes, i coronat amb una teulada de doble vessant amb aigües a la façana principal i posterior.

Es troba en bon estat de conservació.

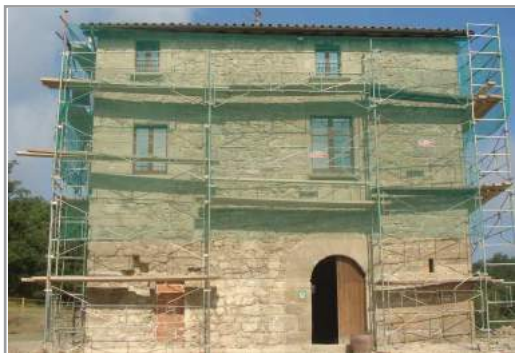
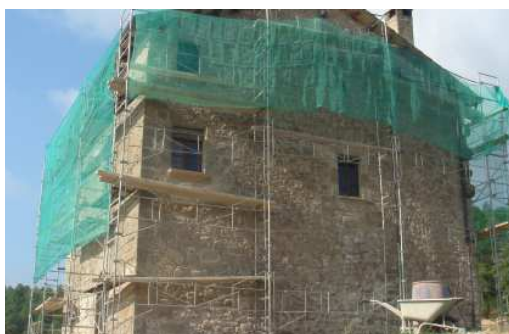
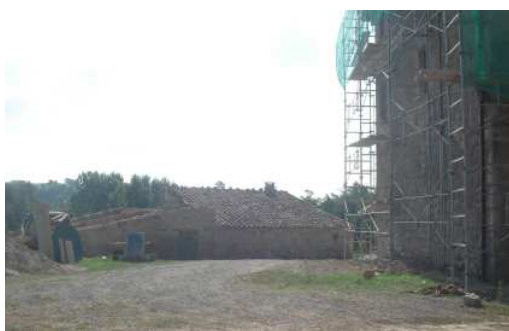
## M-04 GALOBARDES

Antic mas de planta quadrangular format per planta baixa, un pis i golfes (rehabilitades com a vivenda), construït amb murs de càrrega de maçoneria de pedra irregular, parcialment arrebossats, i carreus treballats a les cantonades. La teulada és de doble vessant amb aigües a la façana principal i posterior; a l'interior, els sostres de les estances de la planta baixa són amb volta de canó.

La façana principal, orientada al sud-est, està dominada per un portal d'arc de mig punt adovellat, i una petita espitllera emmarcada amb monòlits de pedra a la dreta.

**ESTAT DE CONSERVACIÓ**  
Es troba en procés de rehabilitació.

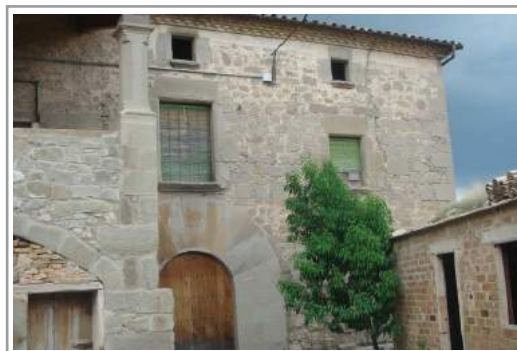
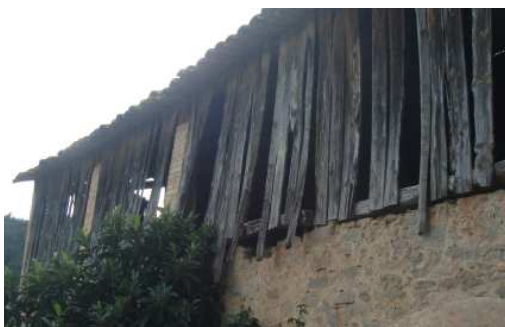
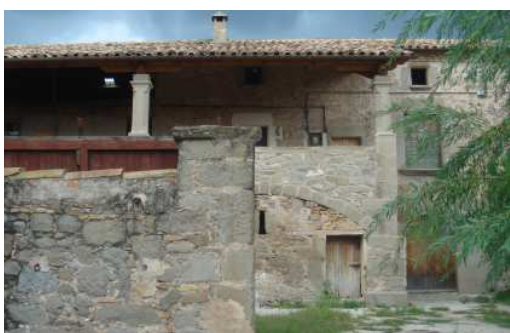
## M-05 EL MARÇAL

Masia formada per un volum rectangular de planta baixa, primer pis i golfes amb teulada de doble vessant amb aigües a la façana principal i posterior. Els murs de càrrega són de maçoneria de pedra, arrebossada en alguns panys, i presenten cantonades diferenciades amb carreus treballats, alguna de les quals ha quedat integrada al mur denotant ampliacions. La façana principal, orientada al sud, presenta a la part dreta un portal d'arc de mig punt emmarcat amb dovelles de grans dimensions. L'edifici principal queda envoltat per diverses estructures que tanquen una lliça davant la façana principal.

Es troba en procés de rehabilitació.

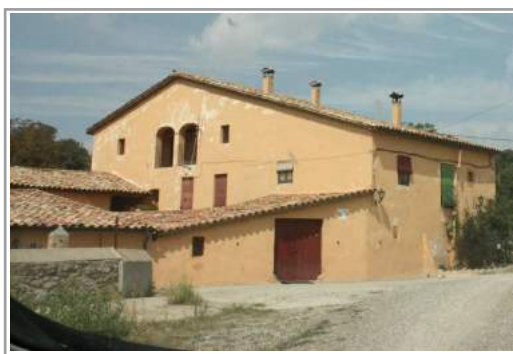
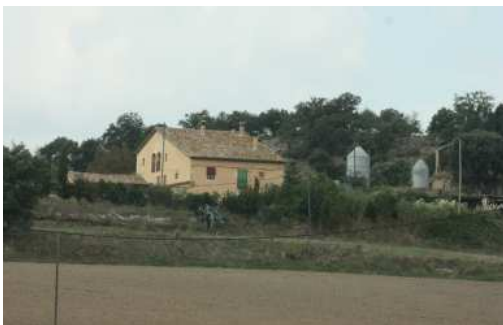
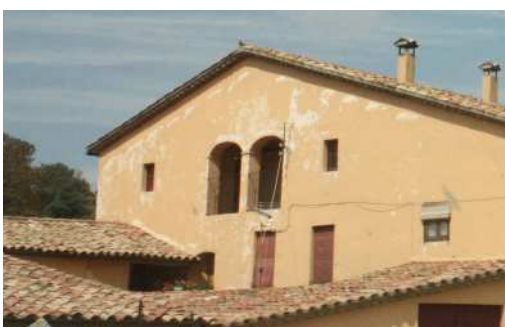
## M-06 LA ROCA DEL FELIU

Masia de mitjanes dimensions formada per un volum principal i diverses estructures adossades, totes amb murs de càrrega de maçoneria de pedra, arrebossats i pintats de color terrós, tot i que en algunes parts el color s'ha perdut. L'arrebossat provoca que no es vegi si l'edifici compta amb cantonades diferenciades, o emmarcaments amb pedra a les obertures, tot i que és innegable que originalment l'edifici en tenia. L'edifici, de planta baixa, primer pis i golfes, té la teulada de doble vessant amb aigües a les façanes laterals.

La façana principal, orientada al sud, té un pati just al davant delimitat per diverses estructures d'ús agropecuari.

Es troba en bon estat de conservació, per bé que amb algunes deficiències en l'arrebossat de la façana.

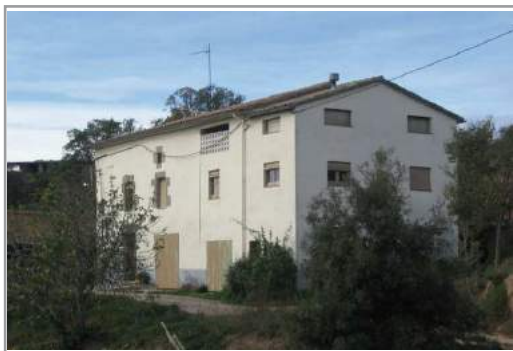
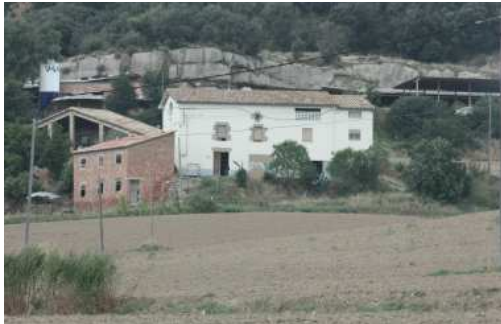
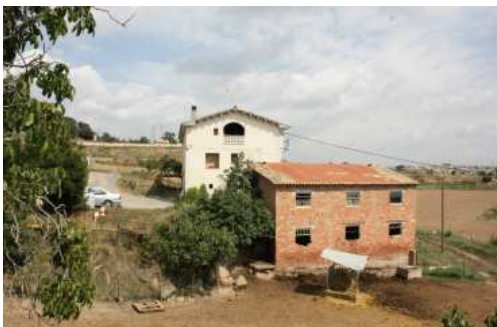
## M-07 LES VINYES

Masia formada per un volum principal de planta rectangular i un cos adossat al nord-est, ambdós de planta baixa, primer pis i golfes. Els murs de càrrega són de maçoneria de pedra arrebossats i pintats de gris en el tram inferior i de blanc a la resta de l'edifici. La teulada és de doble vessant amb aigües a la façana principal i posterior.

La façana principal, orientada al sud-est, presenta a la planta baixa un portal reformat que conserva la llinda bisellada, i tres portals moderns, els dos centrals de grans dimensions. Al primer pis s'hi observen dues finestres emmarcades amb pedra bisellada, i a les golfes una finestra emmarcada amb monòlits de pedra treballada.

Es troba en bon estat de conservació.

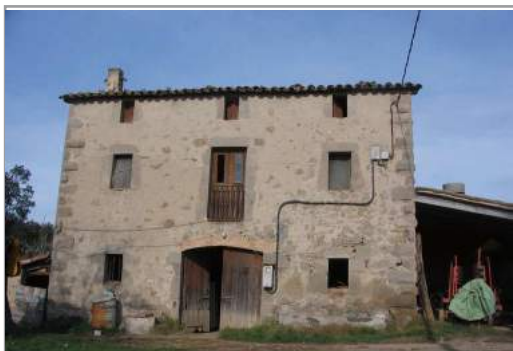
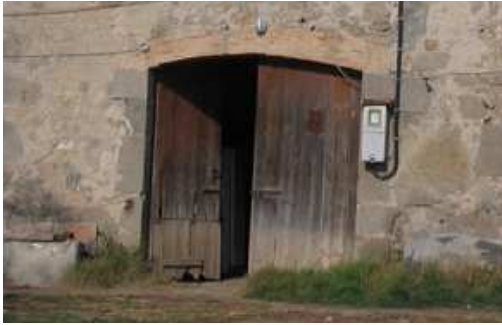
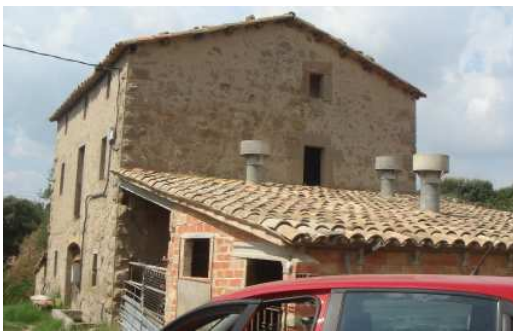
## M-09 FONTCALENTA

Es tracta d'una masia de mitjanes dimensions formada per un volum principal de planta pràcticament quadrada, de planta baixa, primer pis i golfes. Els murs de càrrega són de maçoneria de pedra arrebossats, amb carreus treballats delimitant les cantonades i emmarcant les obertures. La teulada és de doble vessant amb aigües a la façana principal i posterior.

La façana principal, orientada al sud, presenta una disposició simètrica vertebrada a través d'un portal d'arc rebaixat, emmarcat amb brancals de pedra treballada i arc de maó pla. A cada costat hi ha una finestra emmarcada amb pedra treballada. Al primer pis hi ha un balcó emmarcat amb pedra treballada al centre i una finestra emmarcada amb monòlits de pedra treballada a cada costat. A les golfes hi ha tres finestres de petites dimensions emmarcades amb monòlits de pedra treballada, tot i que enlloc de les llindes, les finestres queden emmarcades amb la primera biga que sosté la teulada

Es troba en bon estat de conservació.

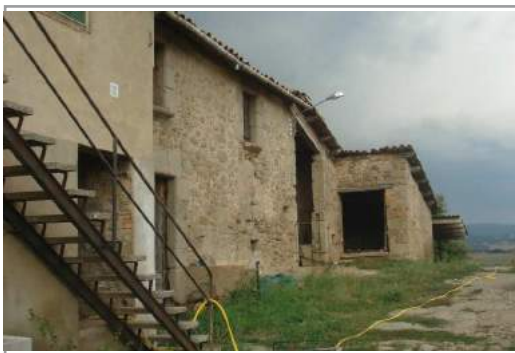
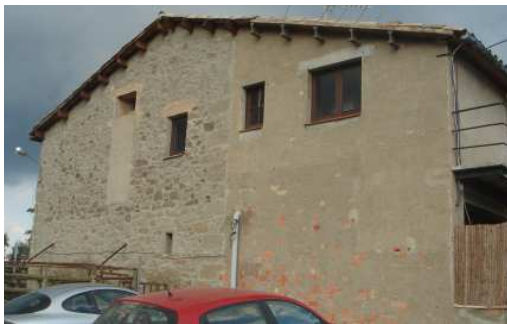
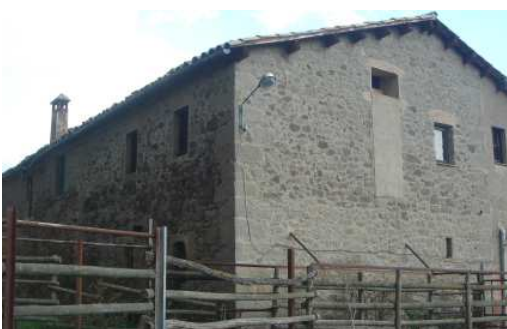
# M-10 CLOT DEL VILAR

Masia formada per un volum central dedicat a l'habitatge, fruit de múltiples reformes i ampliacions, i diverses estructures d'ús agropecuari. L'edifici, de planta baixa i primer pis, està construït amb murs de càrrega de maçoneria de pedra amb carreus treballats delimitant les cantonades i emmarcant les obertures. La teulada és de doble vessant amb aigües a la façana principal i posterior.

La façana principal, orientada al sud, queda dividida en tres parts. La central, la més antiga; la de l'esquerra, moderna i dedicada a l'habitatge i les diverses estructures d'ús agropecuari a la dreta

Es troba en bon estat de conservació.

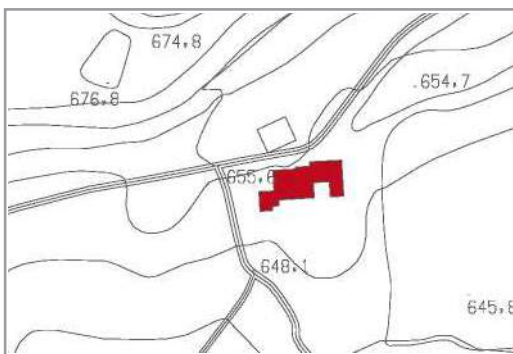
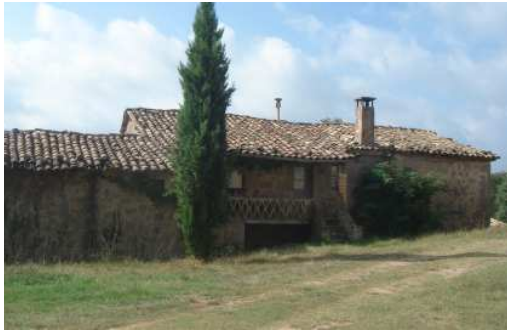
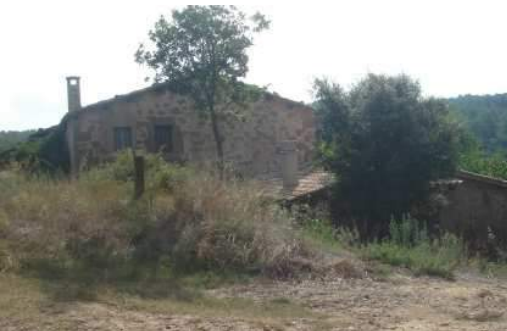
# M-11 COMA DEL FORN

Mas de planta rectangular format per planta baixa i un pis. El volum principal disposa de teulada de doble vessant amb aigües a la façana principal i posterior. Els murs són de maçoneria de pedra amb morter i presenten cantonades diferenciades amb carreus treballats.

La façana principal, orientada al sud, està dominada per un portal central emmarcat amb brancals i llinda de pedra treballada. A la dreta té una petita finestra emmarcada amb monòlits de pedra i a l'esquerra un portal de menors dimensions emmarcat amb pedra treballada.

**ESTAT DE CONSERVACIÓ**  
Es troba en bon estat de conservació.

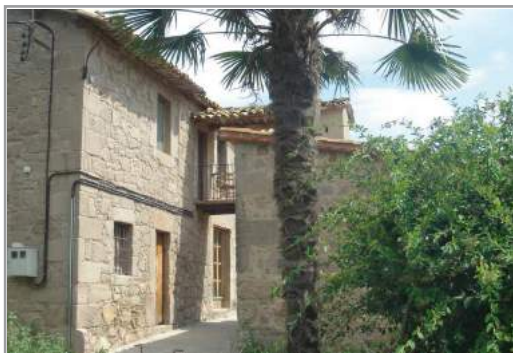
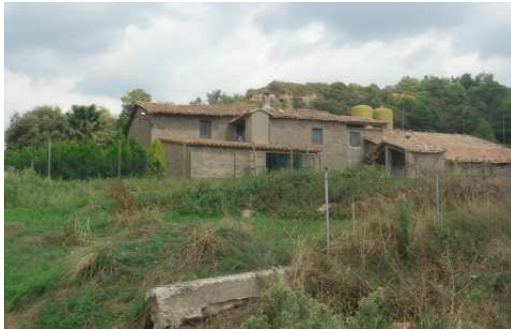
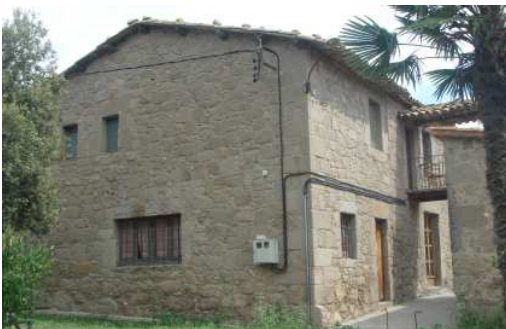
# M-12 PLANGIVERT

Masia formada per un volum central, construït en diverses fases, dedicat a l'habitatge, i diverses estructures annexes d'ús agropecuari. El volum central, de planta baixa i primer pis, està construït amb murs de càrrega de maçoneria de pedra amb força morter, amb carreus treballats emmarcant les obertures i delimitant les cantonades, alguna de les quals ha quedat integrada al mur denotant una ampliació. La teulada és de doble vessant amb aigües a la façana principal i posterior.

La façana principal, orientada al sud, presenta a la planta baixa una finestra emmarcada amb pedra treballada, una porta emmarcada amb pedra treballada i un portal de grans dimensions també emmarcat amb pedra treballada.

Es troba en bon estat de conservació.

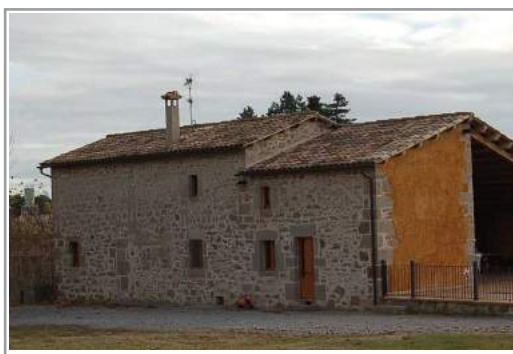
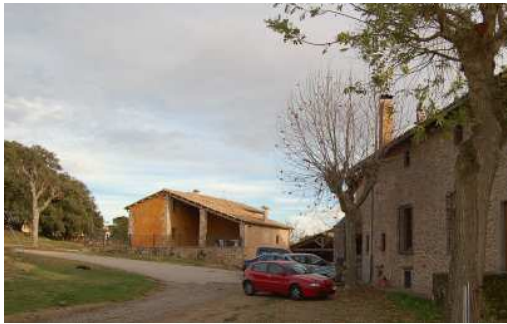
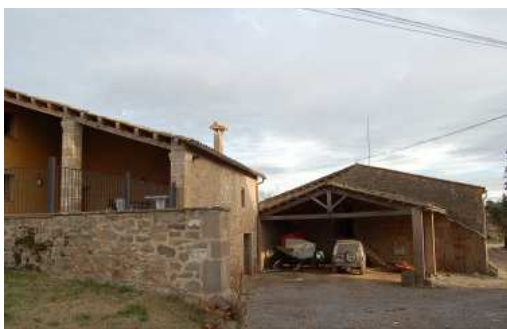
## M-13 MASOVERIA DE SANTA LLÚCIA

Conjunt format per tres cossos de planta rectangular adossats. El primer volum es col·loca amb un petit gir respecte el segon i el tercer, que tot i trobar-se arrelligats respecte una mateixa direcció, experimenten una reculada en el seu punt de solapament. Tots tres presenten una coberta de teula àrab a dues aigües amb el carener perpendicular a la façana. La solució de la façana és de paredar, amb una composició d'obertures lliure. Les finestres presenten brancals, ampits i llindes de carreus treballats.

**ESTAT DE CONSERVACIÓ**  
Es troba en bon estat de conservació.

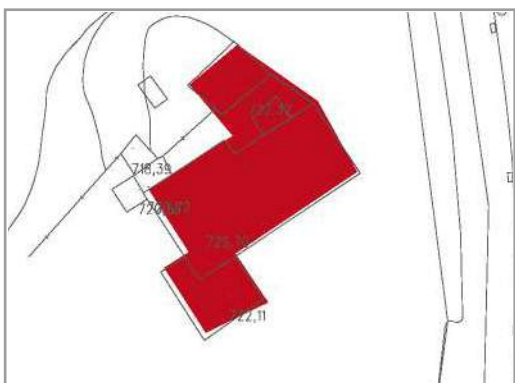
Masia formada per un volum principal de planta rectangular, fruit de diverses ampliacions, de planta baixa, primer pis i golfes. La teulada és de doble vessant amb aigües a la façana principal i posterior, i els murs de càrrega són de maçoneria de pedra amb arrebossat escrostonat en algunes parts. Les cantonades estan diferenciades amb carreus treballats. La façana principal, orientada al sud, presenta una cantonada diferenciada al centre que delimita el volum original, a la dreta, i l'ampliació moderna, a l'esquerra. Més a la dreta, ja en la part més antiga, hi ha un portal emmarcat amb pedra treballada, amb la data de 1778 inscrita a la llinda, tot i que molt erosionada, i una finestra de nova obertura.

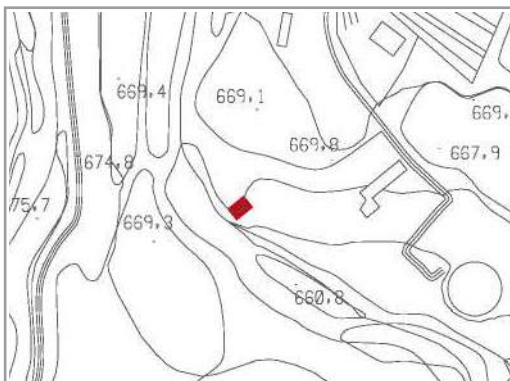
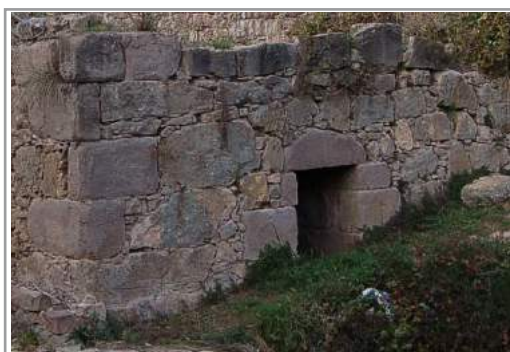
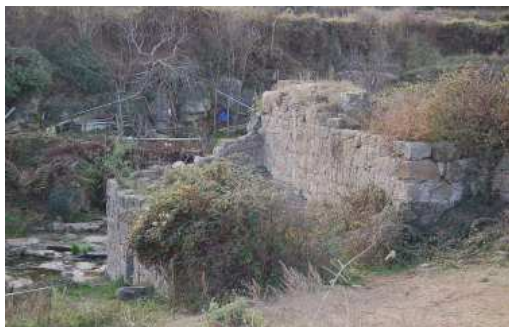
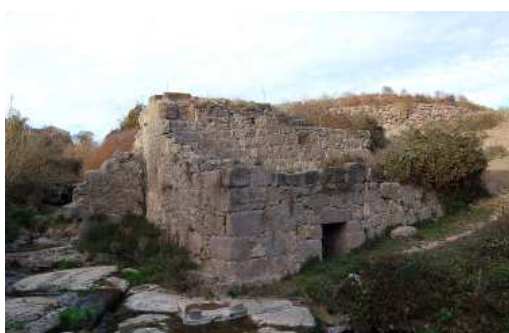
# M-17 MOLÍ DE SORRIBES

El molí de Sorribes, també anomenat molí de l'horta de Sorribes, molí de l'horta, i modernament denominat molí espatllat; es troba a tocar del torrent del Merdinyol. De planta rectangular, format inicialment per planta baixa i un pis, actualment es troba parcialment derruït, conservant però, amb força solidesa, la planta baixa amb interior de volta de canó. En aquesta sala s'hi poden observar els orificis de l'antiga maquinària del molí. Està construït amb maçoneria de pedra regular, força gran, cantonades diferenciades amb grans carreus treballats, i amb murs que presenten més d'un metre de gruix.

Es troba en runes. Se'n conserva la volta de canó de la planta baixa.

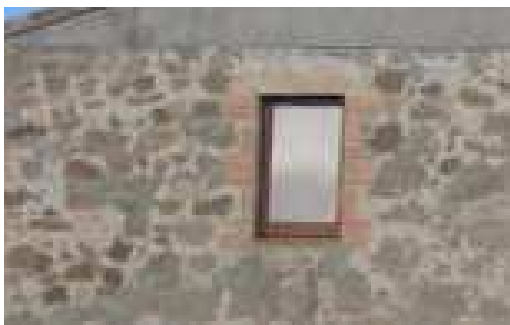
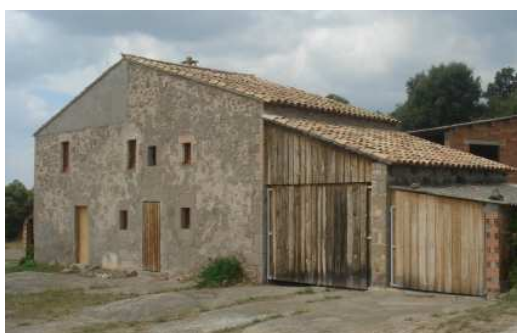
Masia bastida sobre roca natural i formada per un volum central de planta rectangular i diversos coscos adossats a l'est, nord i oest. L'edifici, format per planta baixa i primer pis, està construït amb murs de càrrega de maçoneria de pedra, arrebossats en algunes parts. Presenta també cantonades diferenciades, amb carreus treballats fins al primer pis, i amb maó disposat de manera que imita els carreus al tram superior. La teulada és de doble vessant amb aigües a les façanes laterals.

Es troba en bon estat de conservació.

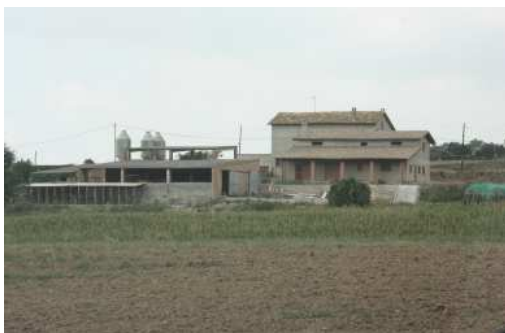
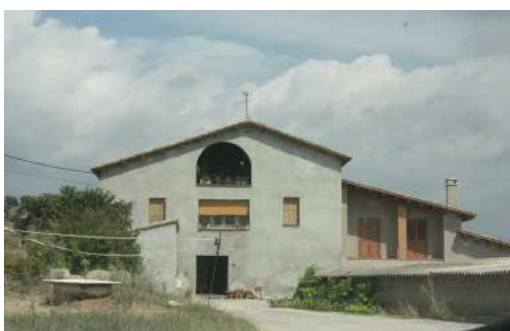
Masia de mitjanes dimensions, de planta rectangular, formada per planta baixa, un pis i golfes, de teulada de doble vessant i aigües a les façanes laterals. La casa, construïda amb maçoneria de pedra i tàpia, ha estat ampliada al llarg del temps, la qual cosa comportà que la façana principal original quedés integrada a l'interior. Aquesta, orientada al sud, presenta un portal emmarcat amb brancals bisellats i una llinda de fusta amb una inscripció o data no determinada. A la banda esquerra de la façana actual s'hi adossa perpendicularment un cos d'un sol vessant. Diverses obertures disposades irregularment s'obren al llarg de les façanes.

Es troba en bon estat de conservació.

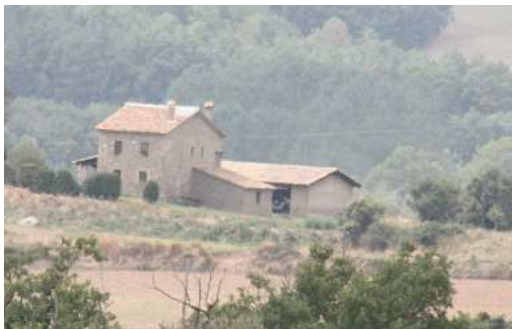
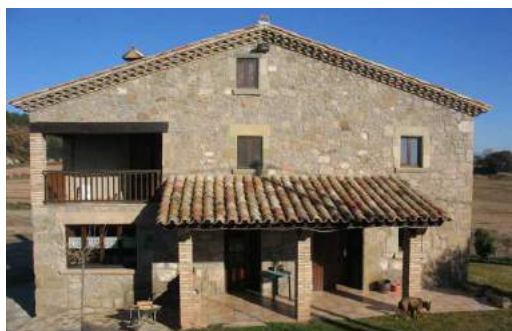
Masia de mitjanes dimensions que s'ha reformat recentment conservant l'estructura (tot i que un cos adossat dedicat originalment a usos agropecuaris s'ha habilitat per a habitatge) i part de les façanes originals. L'edifici, de planta baixa, primer pis i golfes, està construït amb murs de càrrega de maçoneria de pedra amb carreus treballats delimitant les cantonades i emmarcant les obertures. La teulada és de doble vessant amb aigües a les façanes laterals. La façana principal, orientada al sud, té un porxo modern sustentat amb un pilar de maó que en sobresurt. A la planta baixa hi ha una finestra emmarcada amb pedra bisellada a cada extrem amb dues portes al centre

Es troba en bon estat de conservació.

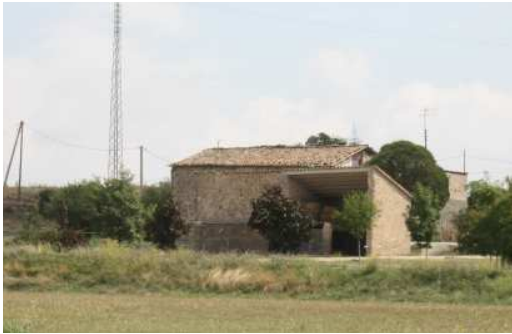
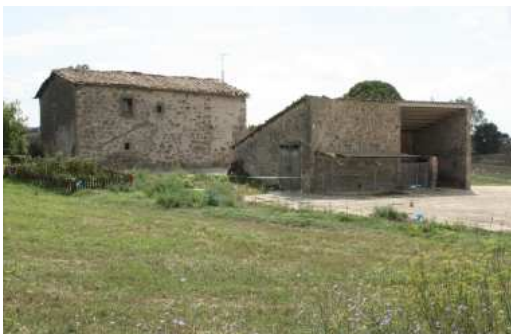
Es tracta d'una casa bastida sobre roca natural, formada per planta baixa i un pis, de planta rectangular i teulada de doble vessant amb aigües a les façanes laterals, constituïda per un volum principal i dos cossos adossats a la cantonada sud-est. Els murs són de maçoneria de pedra amb morter presentant cantonades diferenciades de carreus treballats i panys de parets construïts amb obra.

La façana principal, orientada al sud, queda tancada per un mur de pedra que clou un petit pati interior amb portal d'accés emmarcat amb maó i coronat amb una barbacana.

Es troba en bon estat de conservació.

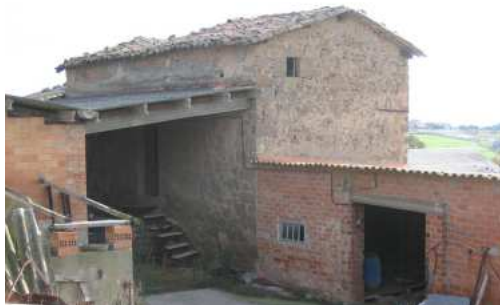
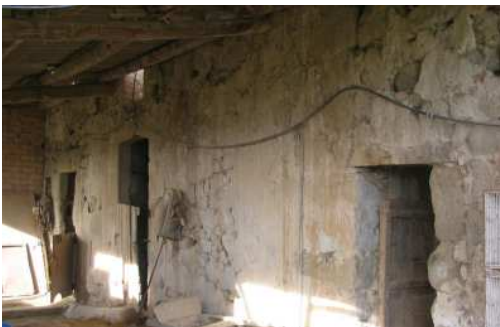
Es tracta d'una masia de petites dimensions formada per un volum principal de planta rectangular i una ampliació de menor alçada adossada al nord-est, ambdós de planta baixa i primer pis. Els murs de càrrega són de maçoneria de pedra arrebossats a la façana nord-est i en altres panys de paret, i presenta carreus treballats delimitant les cantonades i emmarcant la majoria d'obertures. La teulada és de doble vessant amb aigües a la façana principal i posterior. L'edifici principal té adossades, a les quatre façanes, diverses estructures d'ús agropecuari.

El volum principal es troba en mal estat de conservació.  
La teulada principal està parcialment ensorrada.

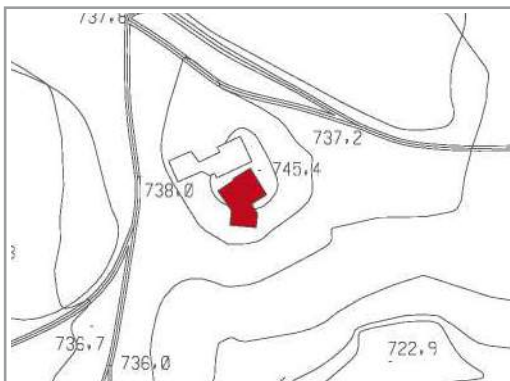
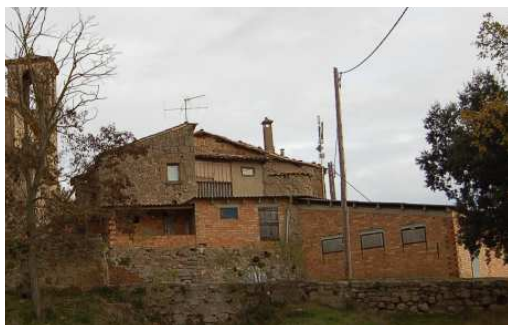
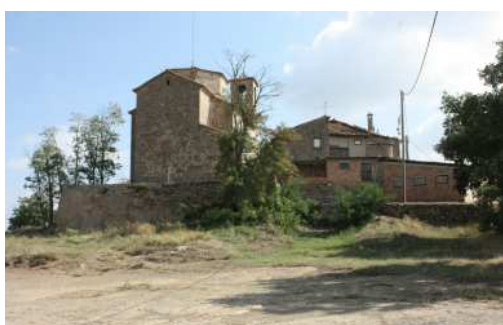
# M-26 MAS DE SANT SEBASTIÀ

Masia ubicada a tocar de l'església de Sant Sebastià. Està formada per un volum principal de planta baixa, primer pis i golfes amb teulada de doble vessant amb aigües a les façanes laterals, i diversos cossos adossats, alguns dels quals moderns. Els murs de càrrega són de maçoneria de pedra amb cantonades diferenciades amb carreus treballats, alguna de les quals ha quedat integrada al mur. La façana principal, orientada al nord-est, presenta una cantonada diferenciada integrada al mur. A la planta baixa s'hi observa una finestra petita de nova obertura, un portal emmarcat amb pedra bisellada i una finestra emmarcada també amb pedra bisellada.

Es troba en estat de conservació regular.

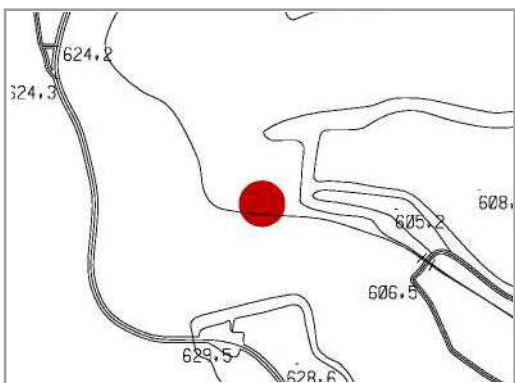
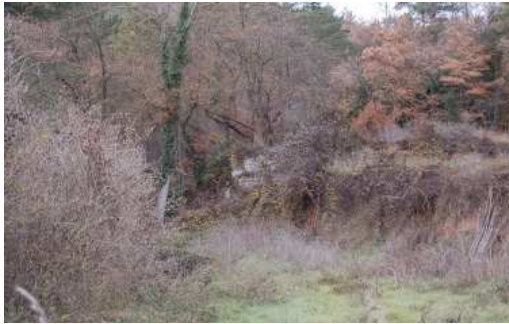
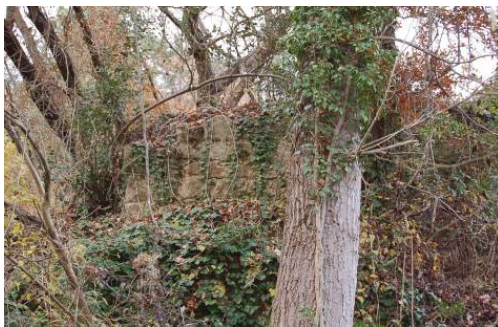
## M-27 MOLÍ DEL MARÇAL

Es tracta d'un antic molí del que només se'n conserven alguns murs a tocar del rec de Generes. A la part més propera al rec s'hi observen les runes de l'edifici del molí, amb murs de càrrega de maçoneria de pedra que arriben fins alçades d'entre un i dos metres, delimitant una estructura de planta rectangular amb les restes d'alguna divisió interna.

Sobre aquestes runes s'alça el mur que delimitava la bassa, també formats amb maçoneria de pedra. De la bassa, de forma triangular, se'n conserven parts dels murs que la delimitaven, especialment la part que es troba més a prop de l'edifici del molí, on el mur de la bassa assoleix una altura pròxima als tres metres. En aquest tram, construït amb filades regulars de carreus treballats, s'observa una obertura d'arc rebaixat a l'extrem inferior, que permetia al pas de l'aigua cap a la maquinària del molí.

Només es conserven parts del mur que delimitaven la bassa i alguns trams dels murs que delimitaven l'edifici del molí.
