PLA D'ORDENACIÓ URBANÍSTICA MUNICIPAL DE PRATS DE LLUÇANÈS

## CATÀLEG DE BÉNS A PROTEGIR

## **POUM de Prats de Lluçanès**

Setembre de 2014

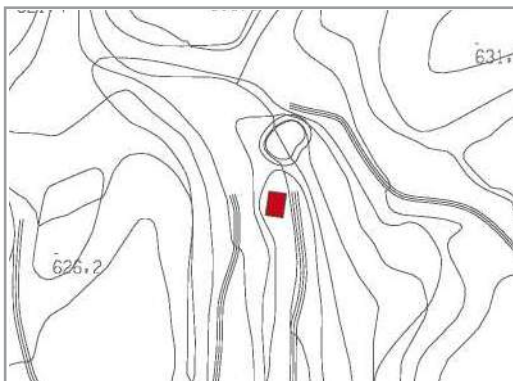
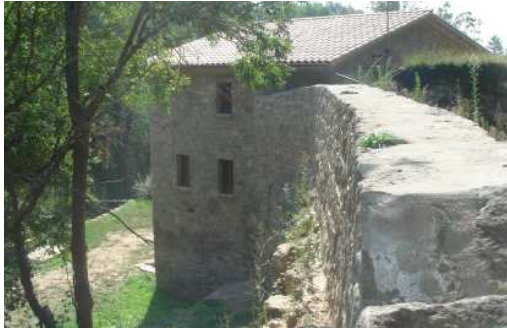
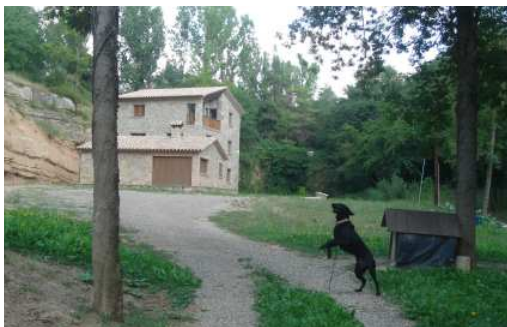
# M-28 MOLÍ DE GALOBARDES

Molí reconstruït recentment de planta quadrada i tres nivells. La coberta de teula àrab a dos vessants té el carener perpendicular a la façana principal.

La part original consisteix en un cos rectangular adossat al cingle que envolta el molí, dins del qual hi havia el salt d'aigua que donava força hidràulica al molí. Els murs de càrrega, de maçoneria de pedra gran i treballada a les cantonades, van reduint la seva amplada, essent el més ample l'inferior i el més estret el superior.

**ESTAT DE CONSERVACIÓ**  
Es troba en bon estat de conservació.

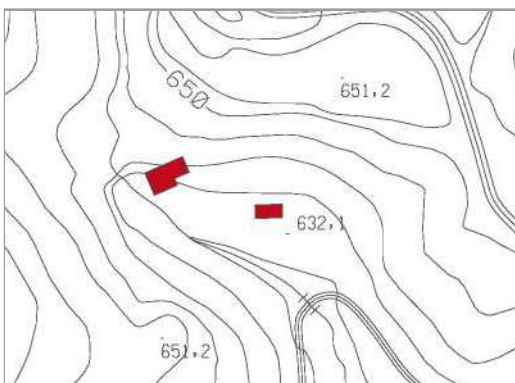
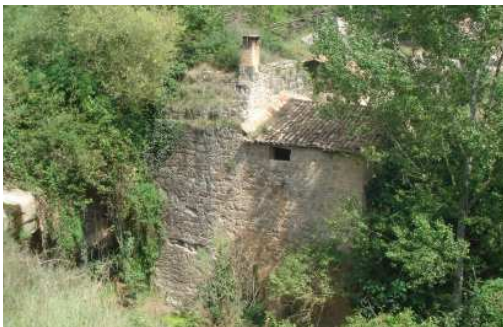
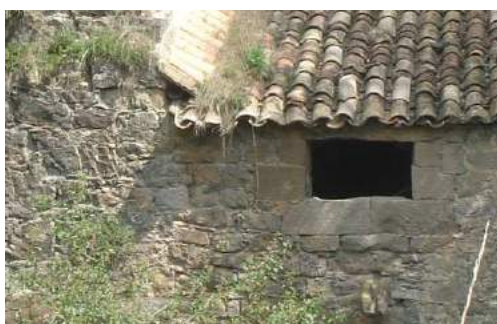
## M-29 MOLÍ DEL CINGLE

Edifici format per un volum primitiu i principal separat en dos cossos i un volum modern adossat a l'est, ambdós formats per planta baixa, primer pis i golfes. Tots dos volums estan construïts amb murs de càrrega de maçoneria de pedra, tot i que el modern presenta reformes amb maó. Els dos volums tenen les cantonades diferenciades amb carreus treballats i les teulades de doble vessant. La façana principal del volum principal, orientada al sud-est, presenta una portalada emmarcada amb pedra treballada i diverses inscripcions a la llinda a l'extrem dret de la planta baixa i una finestra emmarcada amb monòlits de pedra treballada a l'extrem esquerre.

Es troba en estat de conservació regular.

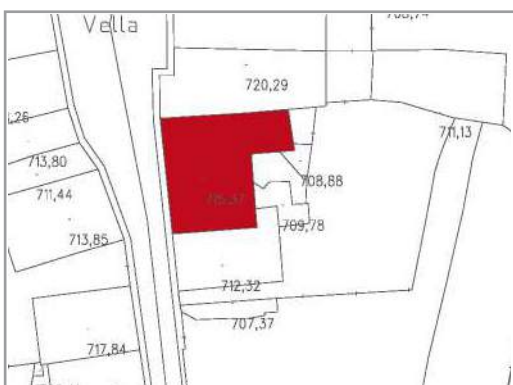
La façana principal, orientada a l'oest, es troba arrebossada amb parts escrostonades. Queda dominada per un portal d'arc de mig punt adovellat que s'ha modificat i s'han arrebossat les juntures de les dovelles. A la part esquerra del portal adovellat hi ha un portal emmarcat amb brancals i llinda de pedra bisellada. A la dreta hi ha una petita finestra emmarcada amb monòlits de pedra, un accés interior i una obertura de moderna construcció.

Al primer pis hi ha cinc finestres, dues de les quals amb amplit de pedra desgastat: dos finestrals centrals emmarcats amb brancals i llindes de pedra bisellada; un finestral a cada extrem de la façana seguint l'ordenació d'obertures de la planta baixa; i una finestra de petites dimensions emmarcada amb monòlits de pedra en la vertical de la planta baixa. A les golfes hi ha quatre finestres de menors dimensions emmarcades amb brancals i llindes de pedra bisellada i ampits de pedra desgastats que segueixen la composició d'obertures de la resta de la façana

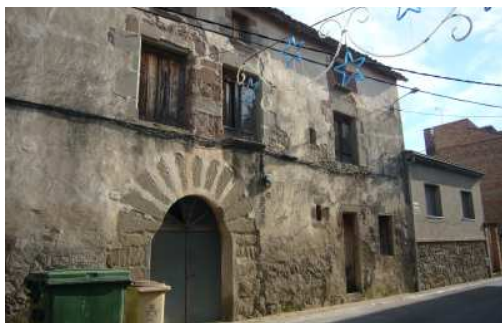
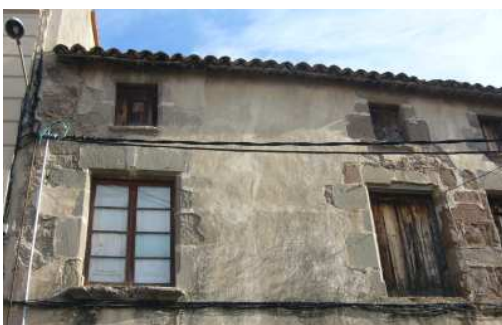
# M-30 CA L'ENRIC

Habitatge entre mitgeres i de planta rectangular formada per planta baixa un pis i golfes. La seva coberta és a doble vessant amb aigües a la façana principal i posterior.

Es troba en mal estat de conservació.

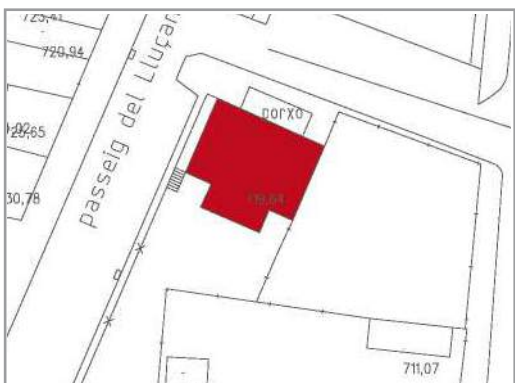
EMPLAÇAMENT E:1/1.000

Casa amb planta en creu formada per soterrani, planta baixa, un pis i golfes a la part més alta. Consta de dos volums amb teulada de quatre vessants, tot i que el volum de major alçada sobresurt al centre i a la part posterior del volum de menor alçada, deixant aquest últim sense façana sud. Els murs de càrrega són de maçoneria de pedra amb carreus treballats delimitant les cantonades i emmarcant la majoria d'obertures. Interiorment, una escala ocupa el centre de la creu i entorn d'ella s'organitzen totes les dependències.

La façana principal, orientada al nord, està dominada per un gran porxo amb teulada d'una vessant que sobresurt cap a l'exterior, i que està sustentat per quatre grans pilars de pedra amb arestes bisellades. La resta de la façana està formada per una gran vidriera, sustentada amb bigues de ferro, i amb un pany de paret entre cantonades diferenciades de carreus treballats a cada costat. Sobre la primera teulada s'observa el volum de major alçada que sobresurt. En aquesta part, totalment arrebossada de blanc, s'hi observa una finestra de grans dimensions i de perfil horitzontal.

La façana sud presenta una estructura simètrica amb el volum de major alçada al centre i un petit pany de paret del volum més baix a cada costat. A cada un d'aquests dos panys, a cada lateral, s'observa una finestra emmarcada amb pedra bisellada a la planta baixa i una altra, de menors dimensions, al primer pis. A la part central s'hi observen, a nivell de soterrani, dues grans obertures d'arc de mig punt emmarcades amb carreus treballats. A la planta baixa hi ha tres finestres emmarcades amb pedra bisellada, i al primer pis una galeria formada per tres arcs de mig punt emmarcats amb maó i sustentats per quatre columnes de pedra bisellada.

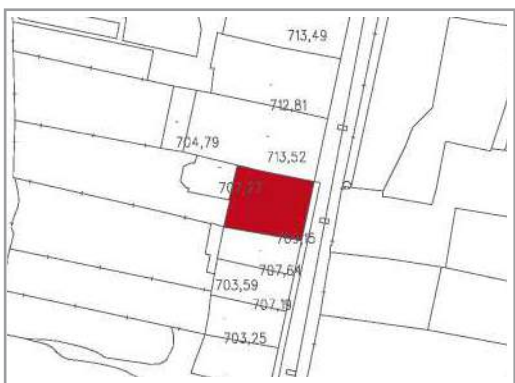
EMPLAÇAMENT E:1/1.000

Habitatge entre mitgeres format per planta baixa, primer i segon pis. Els murs de càrrega són de maçoneria de pedra amb carreus treballats emmarcant la majoria d'obertures. La teulada, dividida en dues alçades diferents, és de doble vessant amb aigües a la façana principal i posterior.

En la façana principal s'observen dues obertures per planta. A la planta baixa hi ha una finestra emmarcada amb pedra bisellada i un portal emmarcat també amb pedra bisellada amb la data de 1782, amb una creu decorativa intercalada i un emmarcament geomètric, a la llinda. Al primer pis s'hi troben dues finestres emmarcades amb pedra bisellada i ampit motllurat, tot i que l'ampit de l'esquerra ha estat refet. A la llinda de la finestra de la dreta hi ha la inscripció: "SAGIMON NVGERA / 17 83", amb l'anagrama del cor de Jesús i una creu decorativa al centre. El segon pis queda dividit en dues parts de diferent alçada de teulada. La part de la dreta, de menor altura, únicament conté una finestra emmarcada amb monòlits de pedra treballada i ampit de pedra. La part esquerra queda ocupada per una eixida formada per dues grans obertures d'arc rebaixat, emmarcades amb maó i sustentades per un pilar central, també de maó.

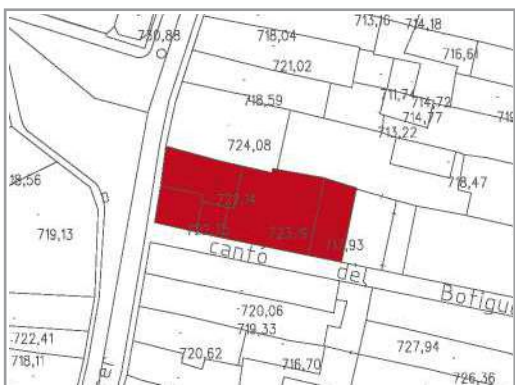
EMPLAÇAMENT E:1/1.000

formada per dos volums de planta pràcticament quadrada alineats seguint la direcció del Cantó del Botiguer. Els dos volums estan construïts amb maçoneria de pedra, arrebossada en algunes parts, i carreus treballats delimitant les cantonades i emmarcant les obertures. La teulada del volum principal, afectada per la torre que sobresurt al quadrant sud-oest de la teulada, forma tres vessants, dos de les quals desaigüen al carrer; la del volum adossat a l'est és de doble vessant amb aigües a les façanes laterals.

El volum principal, amb façana tant al Cantó del Botiguer com al carrer Major, està format per planta baixa i dos pisos, tot i que a l'extrem que fa cantonada sobresurt una torre quadrada que conté un nivell més.

La façana principal, orientada a l'oest i al carrer Major, presenta a la planta baixa una finestra emmarcada amb pedra treballada i un portal emmarcat amb pedra bisellada i la inscripció "PERA JOAN BORRELLAS / 17 35" junt amb una creu intercalada a la data, a la llinda. El primer pis està ocupat per una balconada que s'estén de punta a punta de la façana. S'hi accedeix a través de dues portes emmarcades amb pedra bisellada, entre les quals s'observa una porta tapiada emmarcada amb pedra treballada. A partir del primer pis es separa el cos de la torre a través d'una cantonada diferenciada, quedant el nivell del segon pis de la part esquerra emmarcat amb una imposta de pedra

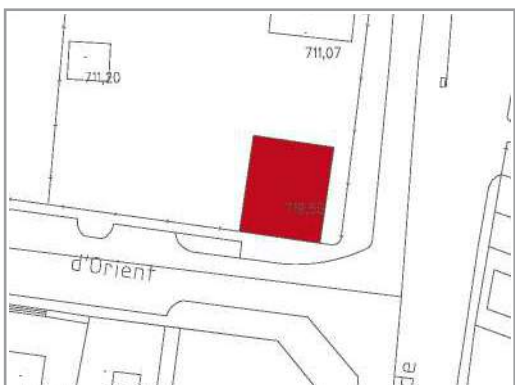
EMPLAÇAMENT E:1/1.000

Casa construïda amb estil modernista que juga amb les línies corbes, formada per un volum quadrat de planta baixa i primer pis, amb teulada de quatre vessants. Els murs de càrrega són de maçoneria de pedra arrebossats amb carreus treballats delimitant les cantonades i emmarcant les obertures.

La façana principal, orientada al sud i al carrer Orient, presenta una estructura totalment simètrica. A la planta baixa s'hi observa un portal d'arc rebaixat amb decoracions lobulars emmarcat amb pedra treballada al centre i una finestra d'idèntica tipologia amb motllures geomètriques a la base a cada costat, ambdues emmarcades amb pedra treballada. Al primer pis s'hi observen tres balcons, amb la barana ondulada, d'arc rebaixat i emmarcats amb pedra treballada. Sobre els tres balcons, just sota teulada, hi ha tres petites obertures amb forma de tap de xampany emmarcades amb pedra treballada, element que es repeteix en les quatre façanes de l'edifici. Sobre la barbacana, tapant parcialment la teulada, hi ha decoracions de formes arrodonides fetes amb carreus treballats, de petites dimensions als extrems i més grans al centre.

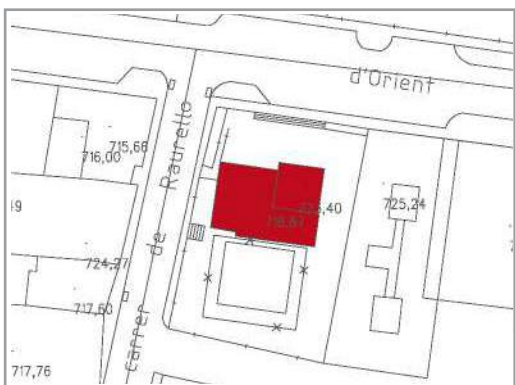
EMPLAÇAMENT E:1/1.000

Edifici d'estil modernista format per diversos volums d'alçades i teulades diferents, entre ells una torre, majoritàriament formats de planta baixa i primer pis. Els murs de càrrega són de maçoneria de pedra gran amb maó delimitant les cantonades imitant carreus de pedra treballats i amb maó emmarcant les obertures. La teulada és de quatre vessants en el volum que forma una torre i de doble vessant en la resta de volums.

La façana principal, orientada al nord i al carrer Orient, i aixecada uns metres respecte el nivell del carrer, presenta dues parts diferenciades separades per cantonades diferenciades. A la part esquerra, que correspon a la torre, s'hi observa a la planta baixa un finestral emmarcat amb maó, amb dos parts decorades amb trencadís, una a l'extrem superior i l'altre a l'inferior, delimitades amb maó. Al primer pis hi ha un finestral emmarcat amb maó i llinda d'arc rebaixat amb decoracions fetes amb el propi maó a la part superior. Just a l'esquerra d'aquest finestral, a la cantonada i inserida parcialment a l'edifici, hi ha una capelleta amb base octogonal que sustenta una imatge de Crist de pedra de poc més d'un metre. Aquesta capelleta queda aixoplugada per una teulada de doble vessant amb la part inferior decorada amb ceràmica de colors, amb l'extrem exterior decorat amb un gall metàl·lic del que penja una corda de ferro forjat amb decoracions vegetals a la punta. Al segon pis de la torre, separat per una línia de maons, s'hi observa una galeria formada per tres obertures emmarcades amb maó. A la part dreta de la façana hi ha, a la planta baixa, una porta emmarcada amb maó i un finestral decorat amb trencadís idèntic al de la planta baixa de la torre. Al primer pis hi ha dos finestrals emmarcats amb maó idèntics al del primer pis de la torre.

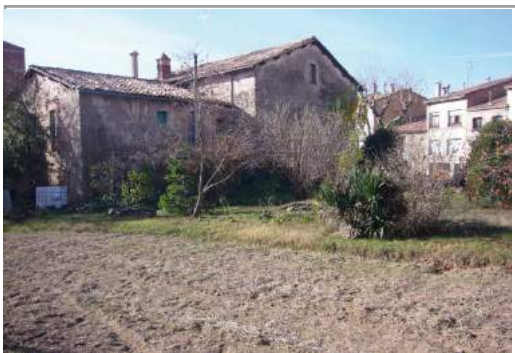
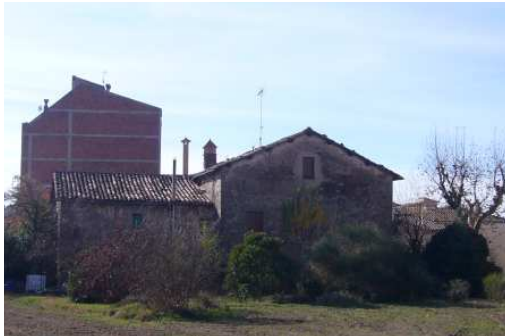
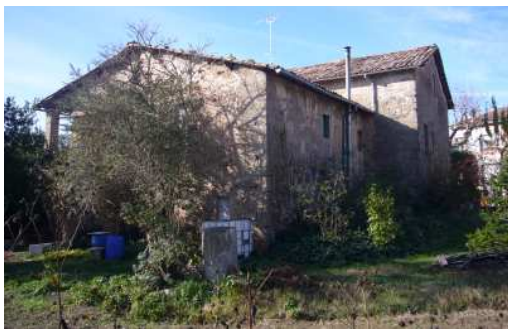
## Cu-06 CAL CAMPS

La façana principal, orientada a l'oest i al carrer Major, presenta al centre de la planta baixa, un portal emmarcat amb pedra bisellada i la inscripció "CAM PS / 17 43", amb una creu intercalada, a la llinda. A la seva esquerra hi ha una finestra emmarcada amb pedra bisellada i a la dreta dues finestres emmarcades amb pedra bisellada, una de les quals amb monòlits. El primer pis està dominat per tres balcons emmarcats amb pedra bisellada. Entre el central i el de la dreta hi ha una finestra de petites dimensions amb forma de creu grega, emmarcada amb un únic carreu treballat. A les golfes s'hi observen tres finestres de petites dimensions emmarcades amb pedra bisellada i amplit de pedra.

La façana sud, parcialment oculta pels habitatges moderns, presenta al primer pis un balcó emmarcat amb pedra bisellada i una finestra d'arc de mig punt emmarcada amb pedra treballada. A les golfes hi ha dues finestres emmarcades amb pedra bisellada, tot i que han estat reformades.

Es troba en estat de conservació regular.

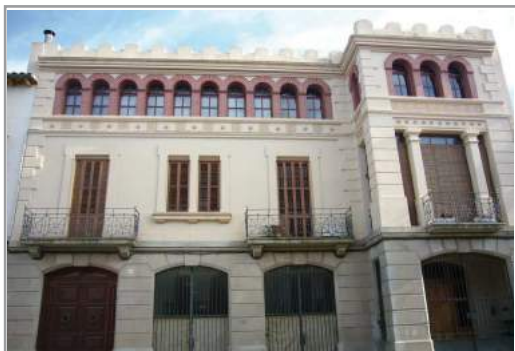
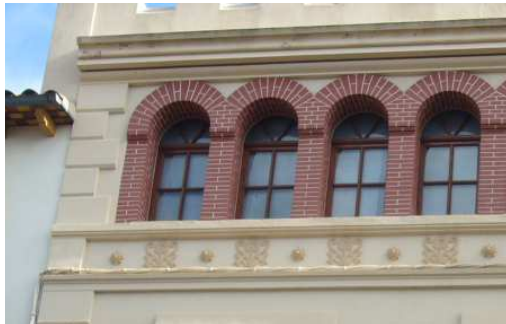
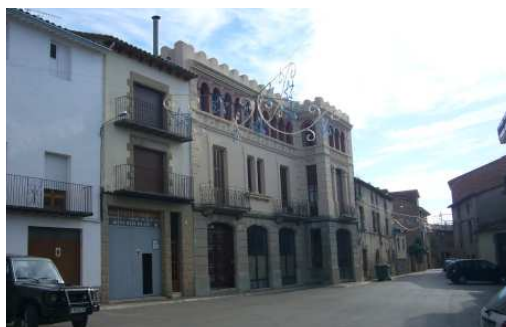
## Cu-07 FÀBRICA DE CAL CASALS

Edifici compost per planta baixa i dos pisos (la planta baixa i el primer pis de gran alçada) construït amb carreus ben treballats a la planta baixa i arrebossat de color crema als dos pisos, els quals presenten cantonades sobresortides. L'edifici està coronat per una cresta de merlets donant una aparença de torre. A la part dreta, un cos de l'edifici sobresurt lleugerament de forma perpendicular, formant un petit queixal. A la part del darrere hi ha una nau de planta baixa amb grans finestrals i teulada de doble vessant, fruit d'una ampliació de la fàbrica dels anys 20 del segle XX.

La façana principal, orientada a l'oest, presenta quatre grans portals coronats amb arc escarser amb clau sobresortint que trenca l'arc. Al primer pis hi ha tres grans balcons amb bases de pedra, dos dels quals sustentats amb dues mènsules de pedra, i enmig d'aquests balcons hi ha una finestra geminada rectangular amb la separació decorada en forma de fals pilar. L'altre balcó està situat al cos que sobresurt, i està flanquejat per dos pilars i presenta la llinda decorada amb motius florals. Separa el primer del segon pis un fris decorat amb motius vegetals que s'alternen amb d'altres de florals. Antigament, en aquest fris hi havia la inscripció: Fàbrica de Tejidos de Ramon Casals. El segon pis de menor alçada està format per 14 finestres en galeria d'arc de mig punt amb decoració que imita el maó en el seu emmarcament.

Es troba en bon estat de conservació.

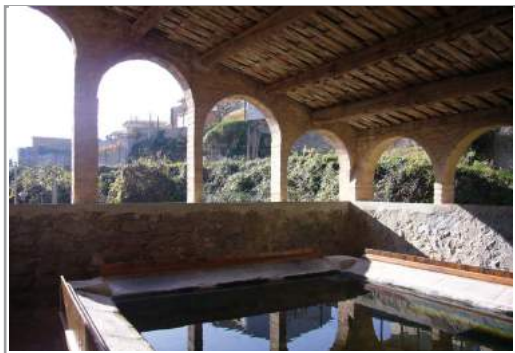
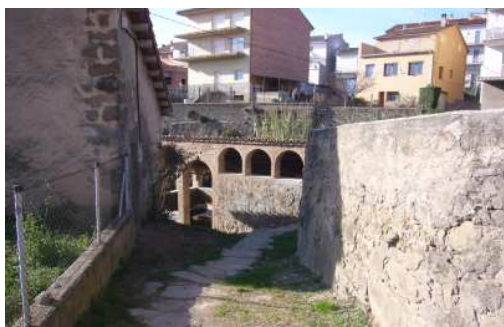
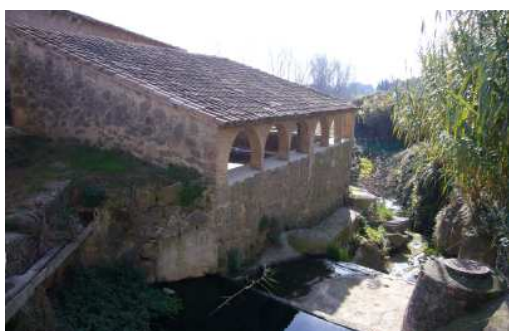
## Cu-08 SAFAREIG PÚBLIC

El safareig públic es troba situat a tocar del torrent Merdinyol, a uns 100 metres al sud de les Tres Fonts. Està format per una estructura contenidor rectangular que presenta una planta aproximada de 11 x 7 metres construït amb maçoneria de pedra irregular i obra, i teulada d'una sola vessant amb bigues i llates de fusta. Presenta obertures als tres dels quatre costats, de diferent alçada, construïdes amb brancals de maó i coronades amb arc de mig punt amb decoració de maó a plec de llibre. Sobre l'accés principal hi ha una placa de ceràmica amb la data de 1911.

L'interior presenta un terra enrajolat i un safareig de grans dimensions de 7'70 x 3'55 x 0'75 metres, amb batents de pedra resseguits per taulons de fusta, i un passadís al seu voltant. Al centre hi ha un sobreexidor circular, i a la paret nord (que no té obertures) hi ha un sistema de ferro a mode de comporta amb dos petits canals que serveix per controlar l'entrada d'aigua al safareig.

Adossat a la façana exterior sud, i descobert, hi ha un petit safareig de pedra.

**ESTAT DE CONSERVACIÓ**  
Es troba en bon estat de conservació.

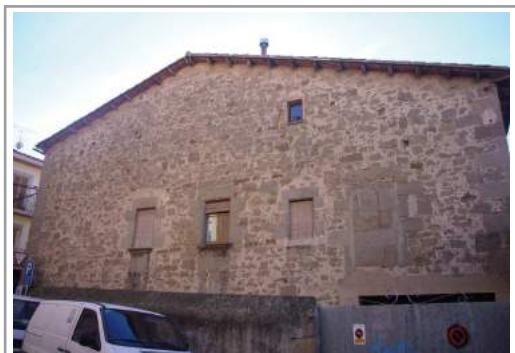
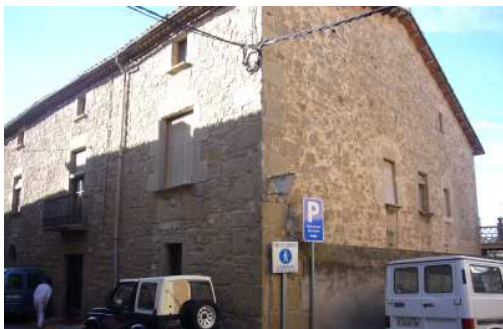
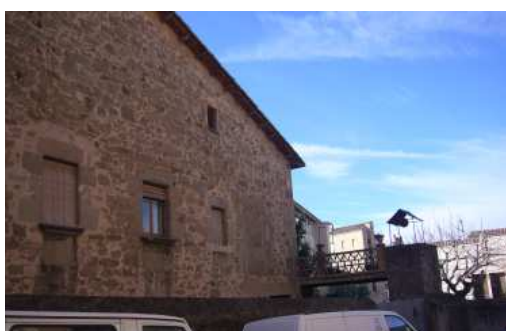
## Cu-09 RECTORIA DE SANT VICENÇ

Edifici format per un volum rectangular, fruit de diverses ampliacions, de planta baixa, primer pis i golfes amb teulada de doble vessant amb aigües a la façana principal i posterior. Els murs de càrrega són de maçoneria de pedra amb carreus treballats delimitant les cantonades, alguna de les quals ha quedat integrada al mur, i emmarcant les obertures.

La façana principal, orientada a l'est i al carrer Major, presenta dues cantonades diferenciades integrades al mur de càrrega denotant tres fases de construcció. A la part de l'esquerra, s'observa una obertura ovalada emmarcada amb carreus motllurats a la planta baixa, una finestra emmarcada amb pedra bisellada i ampit motllurat al primer pis, i dues finestres emmarcades amb pedra bisellada i ampit de pedra a les golfes. La part central presenta un portal emmarcat amb pedra bisellada a la planta baixa, un balcó emmarcat amb pedra bisellada al primer pis i una finestra emmarcada amb pedra bisellada i ampit de pedra a les golfes. A la part de la dreta hi ha una finestra emmarcada amb pedra bisellada a la planta baixa, una finestra de grans dimensions emmarcada amb pedra bisellada, ampit motllurat i la data de 1807, junt amb una creu intercalada, inscrita a la llinda. A les golfes hi ha dues finestres emmarcades amb pedra bisellada i ampit de pedra. A la façana oest a nivell de primer pis hi ha un balcó emmarcat amb pedra bisellada que dona accés a la passarel·la que condueix al pou.

**ESTAT DE CONSERVACIÓ**  
Es troba en bon estat de conservació.

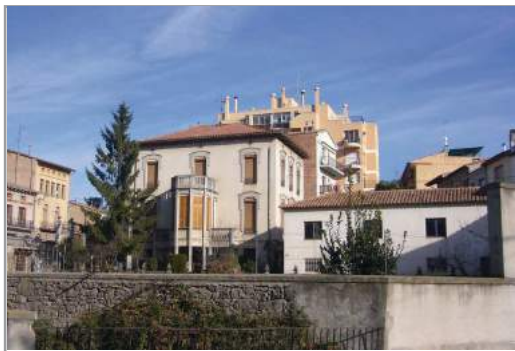
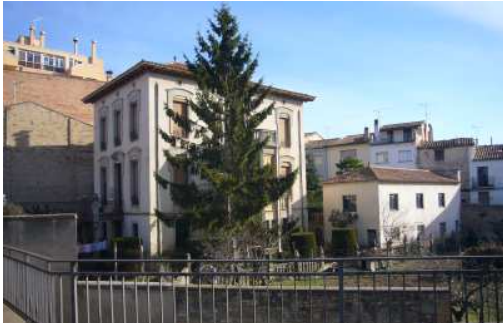
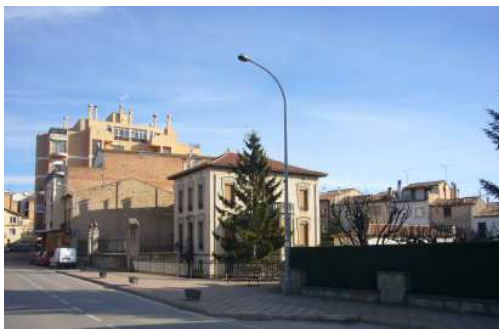
# Cu-10 TORRE BATRIU

Casa de planta rectangular a quatre vents amb coberta a quatre aigües de teula àrab. Consta de planta baixa, i dues plantes pis. La composició de les façanes és absolutament simètrica. Destaca la façana sud amb sortida a un gran pati a través d'una tribuna de mitja planta decagonal amb dues finestres a cada banda. La façana est, per on es realitza l'accés, presenta una passera que salva el desnivell entre la cota del carrer de la Resclosa i la cota del pati (a nivell del carrer de la Font). Les balustrades del balcó, i les motllures (a mode de brancals i dintells) que emmarquen les obertures, confereixen a la casa cert aire Victorià.

Es troba en bon estat de conservació.

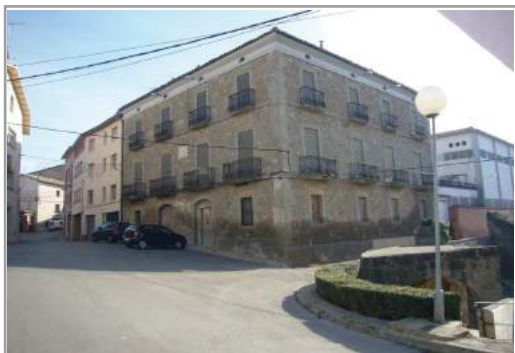
# Cu-11 CAL NAVARRO

Edifici entre mitgeres (disposat en cantonada) de planta rectangular i planta baixa més dues plantes pis. La solució de les obertures és de balconera amb persiana de llibret donant sortida a un petit balcó. Aquest mòdul es repeteix 4 vegades en casa planta, i de la mateixa manera en la façana nord com en la façana oest. L'acabat de les façanes és de paredar de petites dimensions. Les cantonades i el sòcol es materialitzen amb carreus de pedra treballada de majors dimensions.

Hi ha una petita franja arrebossada de color blanc al nivell de la part superior del segon pis (on hi ha els forats de ventilació del terrat a la catalana), seguida de la cornisa i del petit ràfec de les teules de la coberta.

A la façana nord (principal) s'hi llegeix la inscripció "Reedificada en el año 1860 por D.Bartolomé Comas natural de esta villa y habitante en Barcelona".

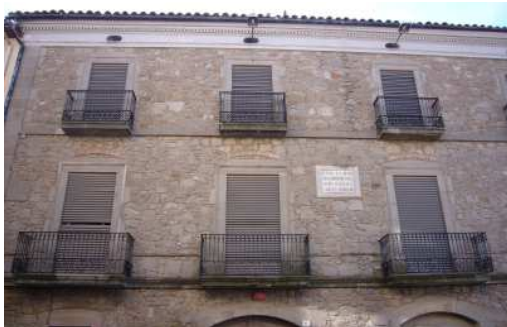
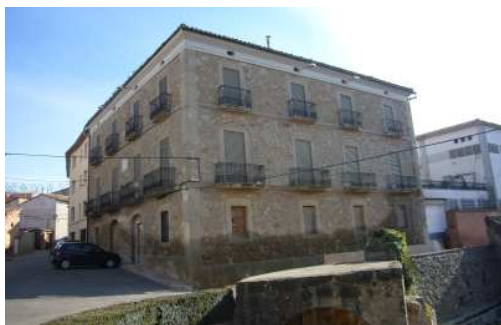
## ESTAT DE CONSERVACIÓ

Es troba en bon estat de conservació.

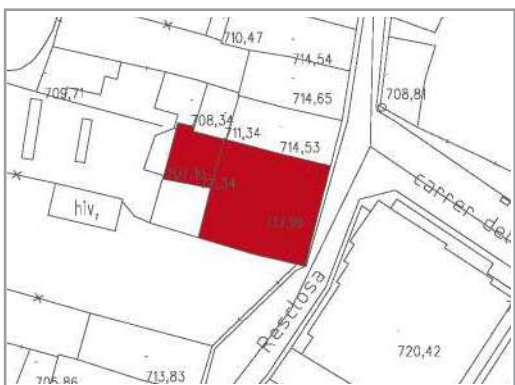
La façana principal, orientada a l'est, presenta un arrebossat parcialment escrostonat i una disposició simètrica de les obertures. A la part central de la planta baixa domina un portal d'arc de mig punt adovellat. Flanquejant el portal hi ha dues finestres (la de la dreta reformada) emmarcades amb brancals i llinda de pedra treballada. Al primer pis hi ha tres finestres emmarcats amb brancals i llinda de pedra bisellada, dos dels quals amb amplit de pedra motllurat. El finestral central presenta l'ampit fragmentat i una data inscrita a la llinda: 1694 amb una creu intercalada i l'anagrama IHS. A les golfes, s'hi obren tres finestres de menors dimensions emmarcades monòlits de pedra treballada i amplit desgastat.

La façana sud, que no queda annexada a cap casa, presenta els murs de les golfes construïts amb tàpia, on s'hi obre una petita finestra de moderna construcció, i un contrafort o reforç a la planta baixa. Al nivell de primer pis hi ha dues obertures: una de moderna construcció i una altra emmarcada amb pedra treballada que actualment es troba tapiada

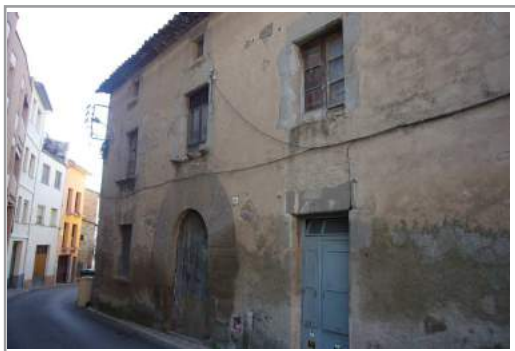
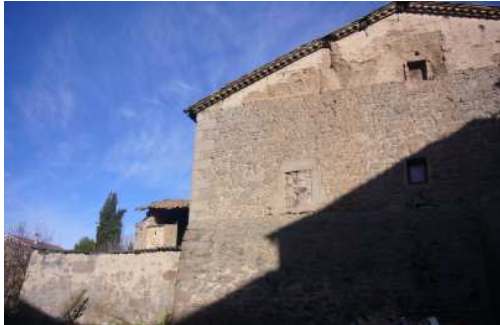
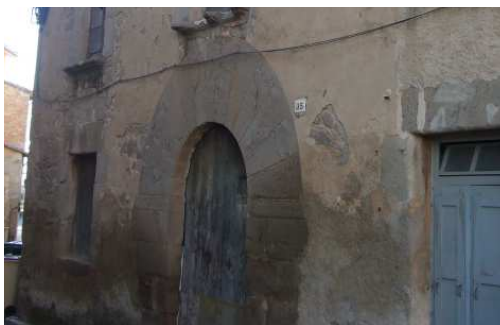
# Cu-12 CAL BERNAT

Casa de mitjanes dimensions, de planta rectangular, formada per planta baixa, un pis i golfes, i teulada de doble vessant amb aigües a la façana principal i posterior. Els murs són de maçoneria de pedra irregular amb morter i carreus treballats a les cantonades.

## ESTAT DE CONSERVACIÓ

Es troba en estat de conservació regular.

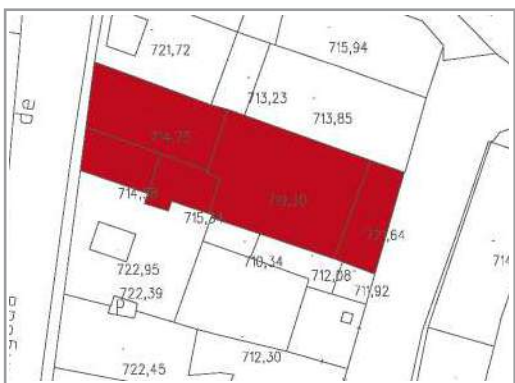
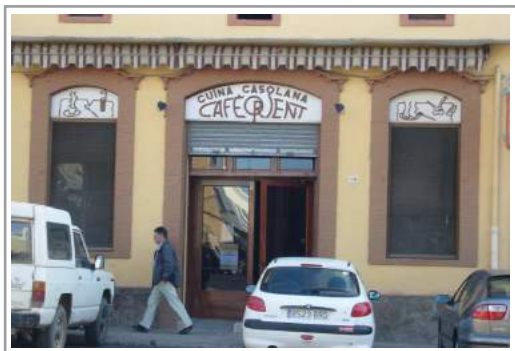
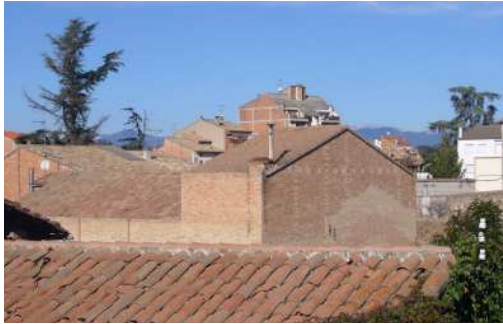
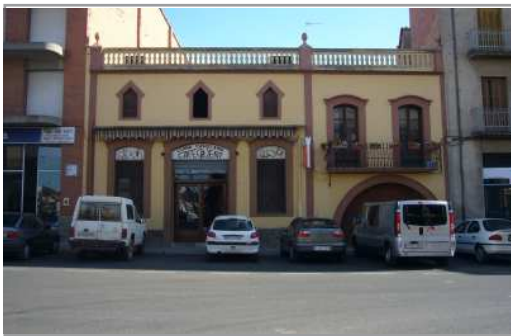
# Cu-13 CAFÈ TEATRE ORIENT

Edifici de mitjanes dimensions format per un volum de planta rectangular, de planta baixa i primer pis, acabat en terrat. Els murs de càrrega estan arrebossats i pintats de color ocre i les cantonades, així com els emmarcaments de les obertures, estan fets amb maó pintat de color vermell terrós.

La façana principal, orientada a l'oest i a l'avinguda Pau Casals, constitueix l'única façana de l'edifici amb sortida cap al carrer. Està separada en dos parts per una filera de maons horitzontals, element que es repeteix als dos extrems de la façana. A la part dreta s'hi observa una gran obertura d'arc de mig punt emmarcada amb maó a la planta baixa. Just a sobre, a nivell de primer pis, hi ha una balconada a la que s'accedeix a través de dues portes, emmarcades amb maó i llinda d'arc rebaixat, amb decoracions a la part superior. La part esquerra presenta una estructura simètrica amb un gran portal d'arc rebaixat a la planta baixa, amb un gran finestral, també coronat amb arc rebaixat, a cada costat, tenint les tres les mateixes decoracions a l'extrem superior que els balcons de la part dreta. Al primer pis hi ha tres finestres amb coronament triangular emmarcades amb maó col·locat horitzontalment. Sobre el primer pis, s'hi observa una línia decorativa amb el maó fent angle que dona pas a la barana del terrat, pintada de color ocre i sustentada en tres pilars quadrats ubicats sobre les tres fileres de maons que divideixen la façana. Els tres pilars queden coronats per un element ovalat

## ESTAT DE CONSERVACIÓ

Es troba en bon estat de conservació.

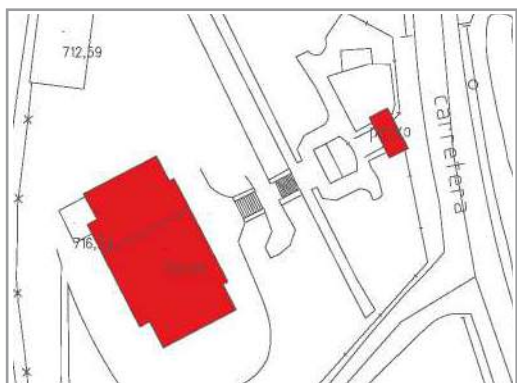
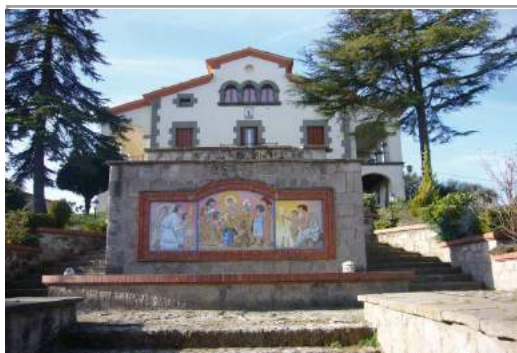
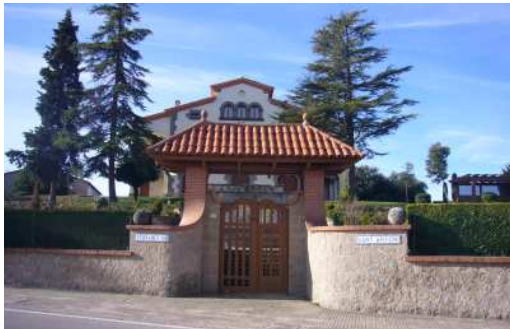
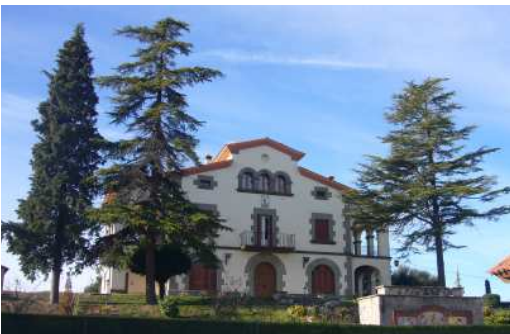
## Cu-14 SERRADET DE SANT ANTONI

Habitatge de planta rectangular i simètrica de planta baixa, planta pis i golfes. La coberta de teula àrab a dues aigües té el carener perpendicular a la façana principal. L'acabat de les façanes es d'arrebossat blanc, i la composició simètrica de la façana principal consta de: tres obertures adovellades en planta baixa, una balconera emmarcada per dues finestres en planta pis, i tres arcs arrencats a les golfes. Les façanes laterals presenten cadascuna una terrassa coberta amb quatre arcs de mig punt. Destaca la closa de maçoneria que envolta l'habitatge i la portalada amb la llegenda "Serradet de sant antoni" sobre refoles de València.

## ESTAT DE CONSERVACIÓ

Es troba en bon estat de conservació.

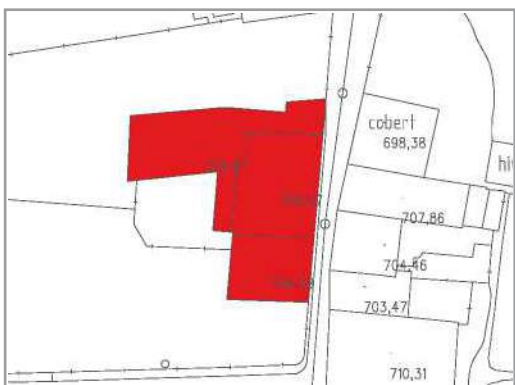
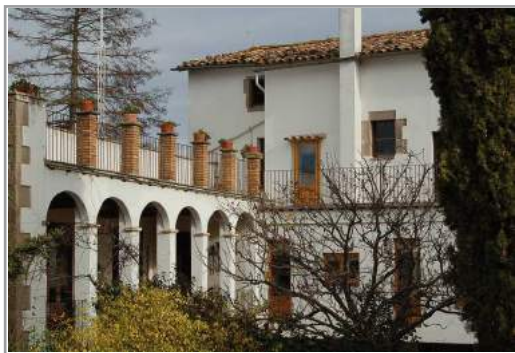
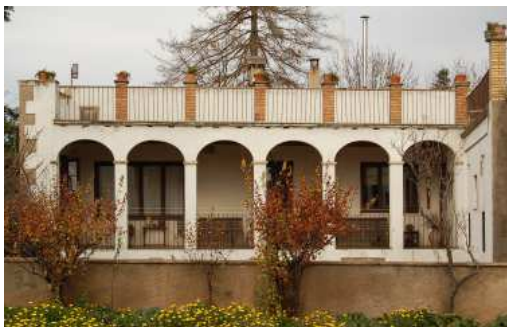
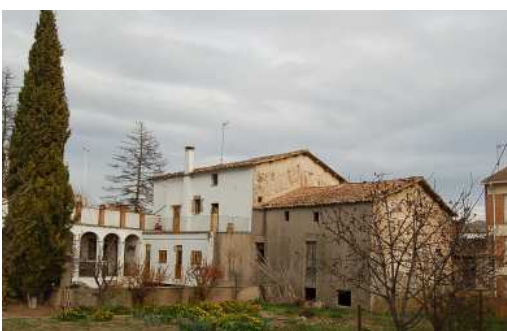
# Cu-15 CAL SOLÉ

Conjunt format per un volum principal i un de secundari de planta rectangular i un tercer volum/galeria disposat de forma perpendicular. Els dos primers es componen de planta baixa, dues plantes pis, i golfes, mentre que el tercer consta d'una sola planta i terrat. El volum principal, amb coberta de teula àrab a dues aigües i carener paral·lel a la façana principal, té dos accessos: un pel carrer Hospital i l'altre a través de l'era a la carretera B-431. L'acabat de la façana oest és d'arrebossat blanc ben conservat, mentre que el del carrer Hospital es troba en mal estat de conservació hi ha perdut el seu color original. Aquesta façana disposa de dues obertures en planta baixa i tres balconeres modulades en els dos nivells següents. Les golfes queden obertes a l'exterior.

## ESTAT DE CONSERVACIÓ

Es troba en estat de conservació regular.

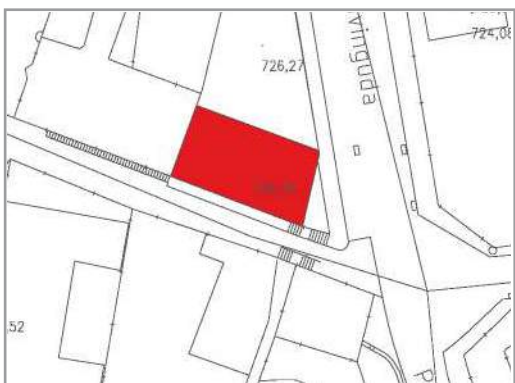
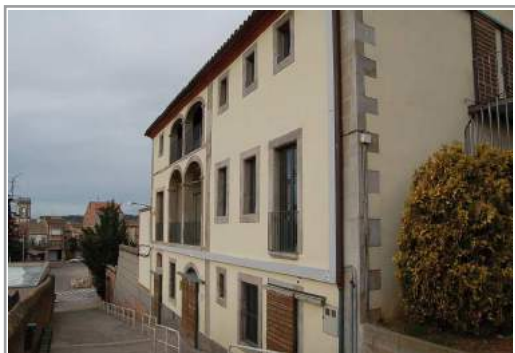
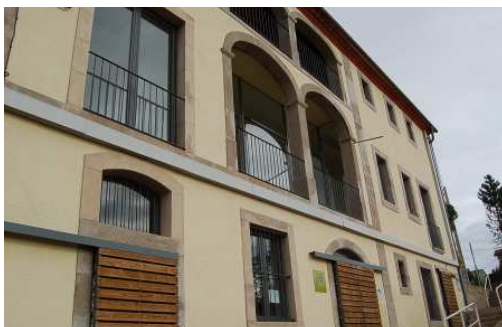
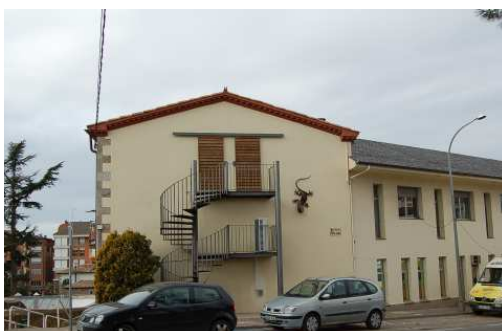
## Cu-16 ANTIC HOSPITAL

Edifici de planta rectangular compost per planta baixa i dos pisos. La seva coberta és a dues aigües amb el carener paral·lel a la façana principal. La disposició del volum de forma perpendicular al pendent provoca que la planta baixa de l'edifici funcioni amb accessos a diferent nivell. La façana principal consta de tres portes d'accés i tres finestres de diverses mides. En la planta primera hi ha dues finestres a mitja alçada, dues balconeres de format rectangular i una gran balconera formada per dos arcs de volta de cordill. A la última planta es repeteix aquest mateix esquema però amb obertures de mida menor.

L'edifici havia tingut originalment ús d'hospital, però actualment és un equipament cultural i local de joventut. Modernament, es va adossar a la façana nord un volum de dues plantes que allotja el CAP (amb façana a l'avinguda de Pompeu Fabra).

## ESTAT DE CONSERVACIÓ

Es troba en bon estat de conservació.

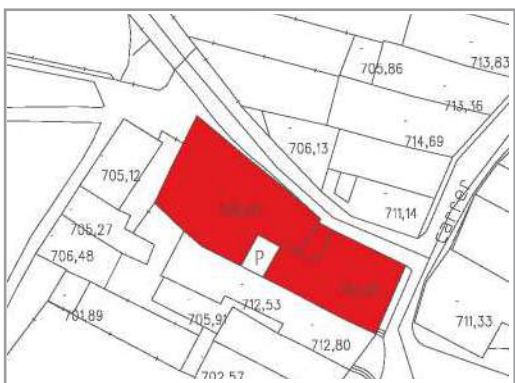
# Cu-17 CAL GANXO

Habitatge situat en una parcel·la de creixement suburbà en posició de cantonada.

Consta de planta baixa, planta pis i golfes, amb una coberta a dues aigües amb el carener paral·lel a la façana principal. Està construïda amb paredar vist al carrer de la resclosa, i amb acabat arrebossat al carrer de la Roca de'n Bras. La façana principal té dues portes d'accés i dues finestres en planta baixa. En la planta pis hi apareix una balconera petita i dues balconeres amb un balcó en voladís comú per a les dues. A la planta golfes hi ha tres obertures de mida petita i proporcions quadrades.

Adossat al volum principal hi ha un cos de planta rectangular amb ús de magatzem.

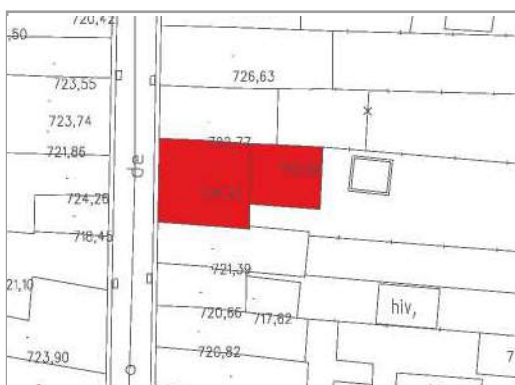
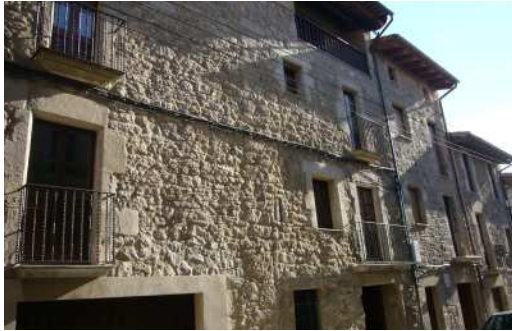
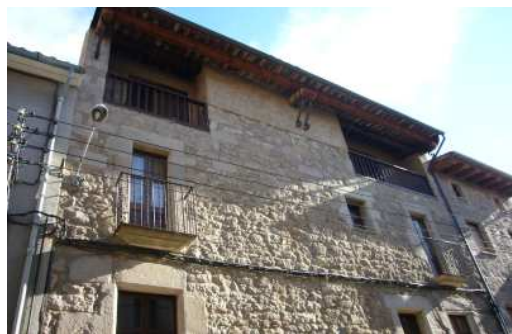
# Cu-18 CAL VILARDELL

Habitatge entre mitgeres amb planta de proporcions rectangulars. Consta de planta baixa i tres nivells més. La coberta a dues aigües, té el carener paral·lel al carrer i presenta un petit ràfec suportat en peces de forja típic de la imatge urbana de Prats de Lluçanès. La façana està construïda amb paredar, i presenta en la planta baixa una pressumpta modificació respecte la seva composició original: una porta de grans dimensions i proporcions rectangulars. En planta baixa també hi apareix una petit a finestra i la porta d'accés principal. Tant en la planta primera com segona hi apareixen dues finestres balconeres simètriques respecte l'eix de façana i properes al carener, i una finestra de mida més petita centrada cap a la dreta. L'última planta es compon de dos grans reculades rectangulars del pla de façana que conformen dos balcons també en posició simètrica respecte l'eix de façana.

Es troba en bon estat de conservació.

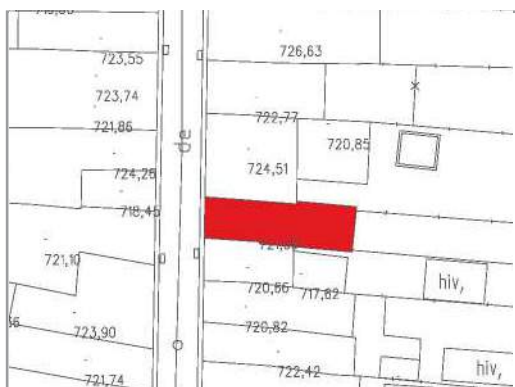
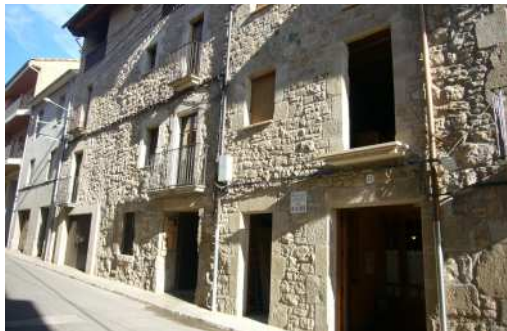
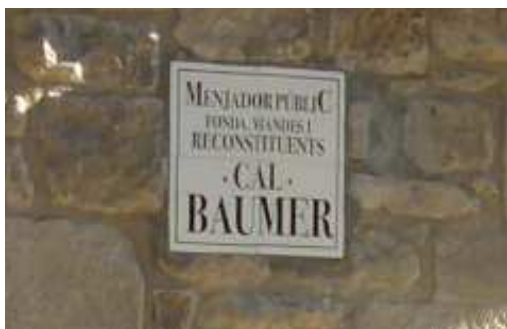
## Cu-19 CAL BAUMER

Habitatge entre mitgeres amb planta de proporcions rectangulars i allargades en una parcel·la molt estreta. Consta de planta baixa, planta primera, planta segona i golfes. La coberta a dues aigües, té el carener paral·lel al carrer i presenta un petit ràfec suportat en peces de forja típic de la imatge urbana de Prats de Lluçanès. La façana està construïda amb paredar, amb peces de major tamany en llindes i dintells. La planta baixa presenta dos accessos: un de petit i un de principal amb un vestíbul semi exterior. En el primer pis hi ha una balconera a la dreta i una finestra de proporcions quadrades a l'esquerra. En el segon pis, seguint la composició alineada de les obertures de la planta inferior, hi ha dues finestres més. a la planta golfes hi ha dues finestres de proporcions quadrades i petit tamany. La casa, amb ús actual de restaurant, ha estat rehabilitada recentment.

Es troba en bon estat de conservació.

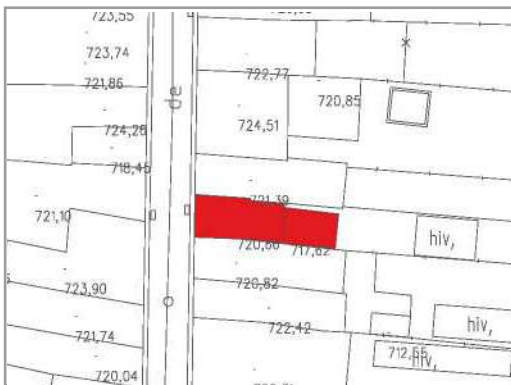
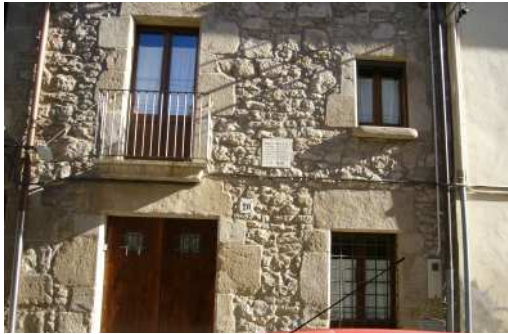
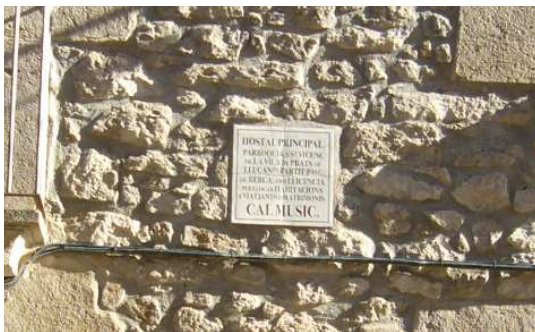
## Cu-20 CAL MUSIC

Habitatge entre mitgeres amb planta de proporcions rectangulars i allargades en una parcel·la molt estreta. Consta de planta baixa, planta primera, i planta segona. La coberta a dues aigües té el carener paral·lel al carrer i presenta un petit ràfec suportat en bigues de fusta típic de la imatge urbana de Prats de Lluçanès. La façana està construïda amb paredar amb peces de major tamany en llindes i dintells. En planta baixa només hi ha dues obertures: la doble porta d'accés i una finestra rectangular amb un reixat de forja. La planta pis presenta una balconera i una finestra, i la planta segona t'he dues obertures.

Es troba en bon estat de conservació.

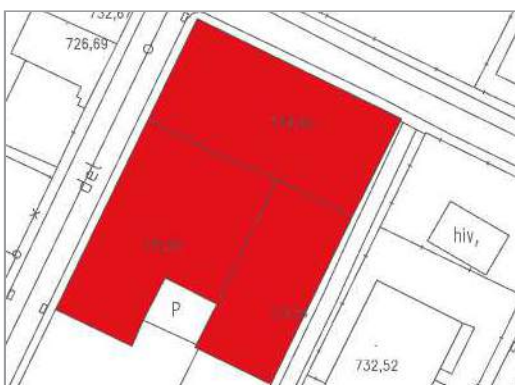
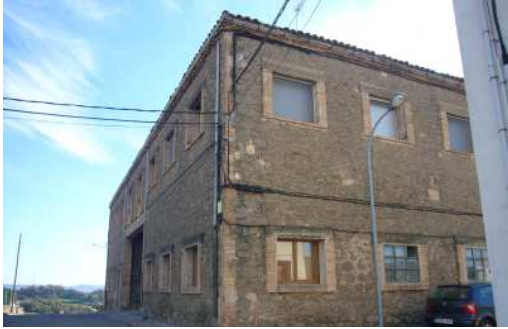
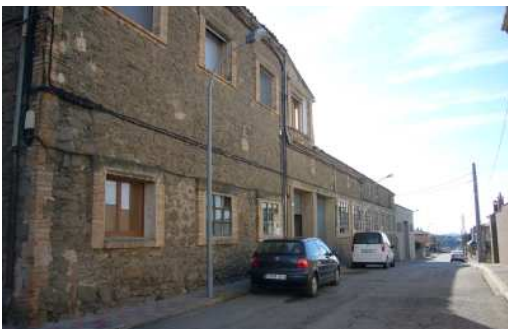
## Cu-21 FÀBRICA DE CAL ROVIRA

Fàbrica composta per dos volums rectangulars annexats; un volum format per planta baixa i un pis amb teulada de quatre vents, i un altre volum allargat format per planta baixa i teulada de doble vessant. Els murs de càrrega estan construïts amb maçoneria de pedra irregular i presenta les cantonades i la majoria de les obertures emmarcades amb maó.

La façana est presenta en el volum de teulada de quatre vents, una disposició simètrica 3 obertures quadrangulars per planta, i en el volum allargat de teulada de doble vessant 8 grans finestrals disposats linealment emmarcats amb brancals de maó i coronades amb formigó. També presenta una porta d'accés de nova obertura.

La façana nord correspon al volum de teulada de quatre vents i queda articulada per un gran accés central amb una disposició simètrica de les obertures que la flanquegen, emmarcades amb brancals de maó i coronades amb formigó: sis finestres quadrangulars a la banda dreta (3 per planta) i sis obertures a la banda esquerra, una de les quals reconvertida en porta d'accés. Sobre la gran obertura central hi ha dues finestres més allargades que la resta.

La façana oest presenta la mateixa distribució d'obertures que la façana est i dues portes de mitjanes dimensions d'accés a l'interior.

Es troba en estat de conservació regular .

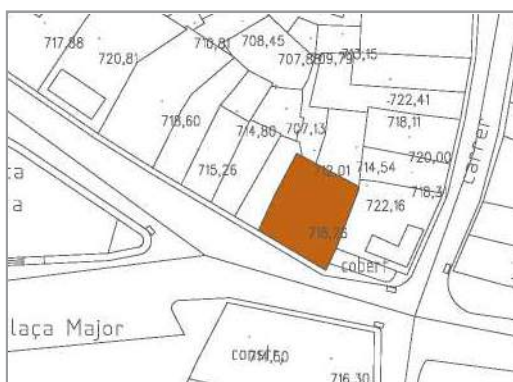
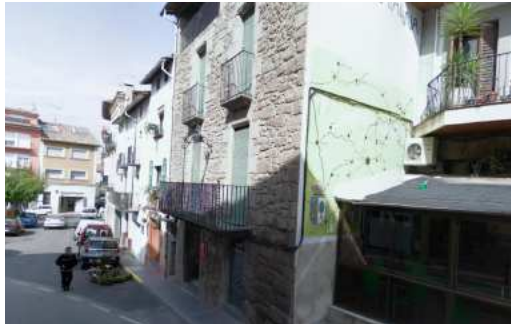
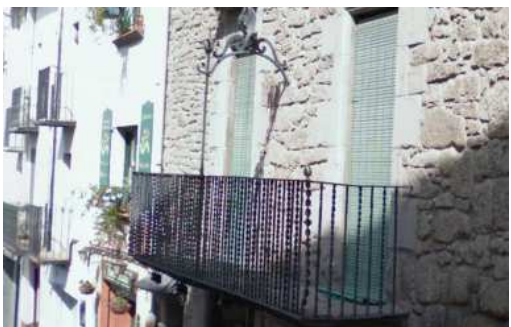
## Cu-22 CAL FUSTER

Habitatge entremetgeres de planta baixa i dos plantes pis més golfes. La façana principal configura l'entrada est a la plaça nova de la vila. El pla de façana s'nretira uns metres en la planta golfes configurant un balcó cobert per la coberta inclinada de teula àrab amb el carener paral·lel al pla de façana.

La composició d'obertures en la planta baixa consta de dos accessos. En planta primera i segona hi ha dues finestres balconeres modulades. La primera planta té un balcó corregut que agrupa les dues finestres i té un arc de forja amb un drac al coronament. Les finestres balconeres de la planta segona són independents.

L'acabat de la façana és de paredar, amb carreus treballats conformant els bancals i llindes de les finestres.

**ESTAT DE CONSERVACIÓ**  
Es troba en bon estat de conservació.

Els arcs de forja dels balcons de l'edificació restaran protegits amb el tipus "element" segons les normes del present catàleg.

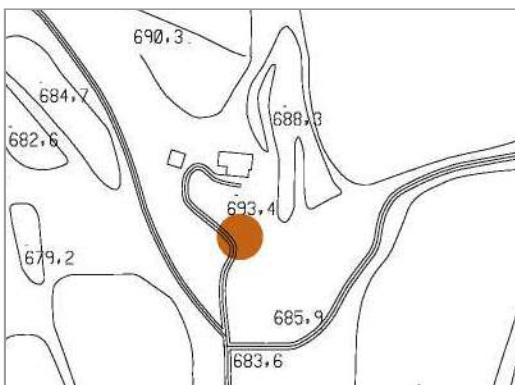
# En-01 FOSSA COMUNA DE PUIGVISTÓS

La Fossa Comuna de Puigvistós, de la Guerra Civil, es troba situada al jardí de la masia de Puigvistós. És una fossa, de 4 x 4 metres, i va ser escollida per formar part com a prova pilot sobre l'exhumació de cossos de la Guerra Civil, emmarcada en la moció 217/VI, sobre la recuperació de la memòria històrica, especialment pel que fa al reconeixement de persones desaparegudes durant la Guerra Civil i la postguerra, que s'havia aprovat el 27 de març de l'any 2003 al Parlament de Catalunya.

L'obertura de la fossa comuna es va dur a terme entre els dies 24 i 27 de juny de 2004, amb un previ treball de recerca documental, fotogràfic i testimonial. El treball de camp es va realitzar sota les directrius de l'Institut de Medicina Legal de Catalunya del Departament de Justícia, i amb la col·laboració de tretze persones entre les quals hi havia metges forenses, antropòlegs, arqueòlegs i tècnics especialistes en patologia forense. La coordinació tècnica es va encarregar al Dr. Lluís Guerrero Sala.

L'extracció es va fer amb mètodes d'arqueologia forense amb enregistrament de vídeo i reportatge fotogràfic. En l'extracció es van trobar set cossos humans (6 de soldats republicans i un de civil) acompanyats de restes de projectils i carregadors de fusells. També es van trobar diferents objectes, vestimenta i utensilis personals com rellotges de butxaca, botes, coberts, cantimplores, encenedors, navalles, cinturons, etc. Les restes òssies es van traslladar al Laboratori d'Antropologia de l'Institut de Medicina Legal de Catalunya, on es va realitzar el posterior estudi d'identificació i estudi antropològic.

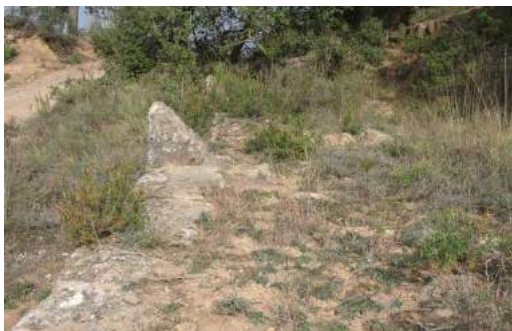
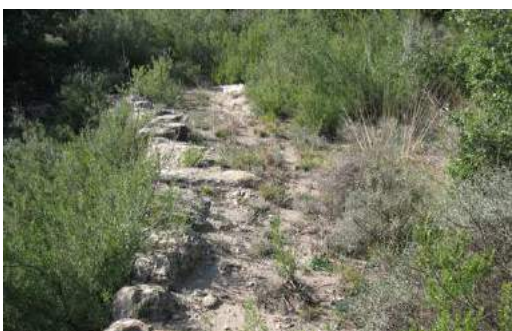
El segon tram, ubicat al nord-oest del primer, es troba sobre la mateixa carena que s'inicia a l'església de Santa Eulàlia de Pardines. Aquest tram, d'uns 30 metres de llarg i uns 2'8 d'ample, conserva part del paviment, 7 pilons guarda-rodes i el mur de contenció.

El tercer tram, ubicat al nord del segon seguint la carena, fa uns 17 metres de llarg i uns 2'8 d'ample, i conserva part del paviment, 5 pilons guarda-rodes i el mur de contenció.

Es troba en estat de conservació regular.

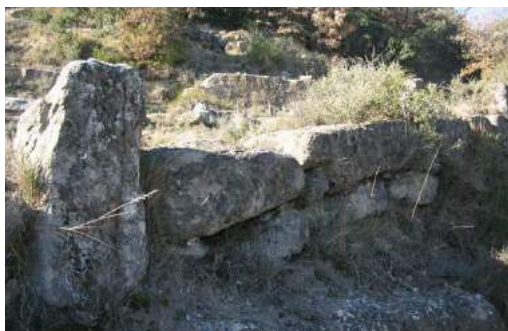
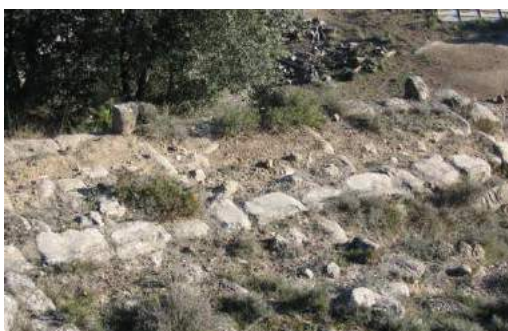
El tram més proper al nucli urbà de Prats de Lluçanès es troba situat al sud del Santuari de la Mare de Déu de Lourdes i just a l'est del restaurant cal Quico. Des d'aquest punt es pot seguir un tram descendent, orientat de sud a nord, on es troben restes disperses del mur de contenció del camí.

Es troba en estat de conservació regular, amb alguns dels seus trams en desús.

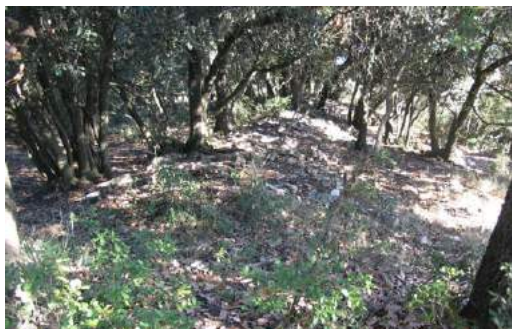
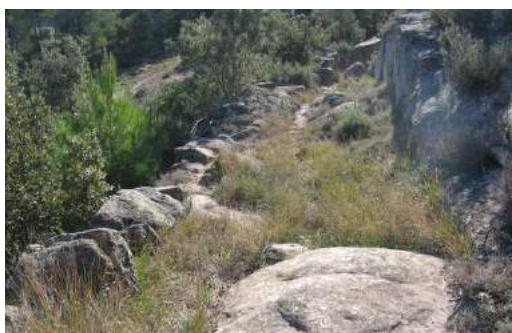
El camí empedrat té una direcció sud-oest a nord-est i dos trams ben diferenciats. Del tram nord es conserven les restes d'un camí amb forma de trinxera invertida, és a dir, que les restes del camí s'han anat erosionant i/o amuntgant fins arribar a formar un monticle allargat, recte i regular, semblant al que es va excavar en el jaciment del Permanyer, ubicat entre els termes municipals d'Olost i Muntanyola. El tram sud es troba dins del terme municipal d'Oristà i al sud de la masia de la Pedragosa. Es tracta d'un tram recte i ascendent que salva el fort desnivell que hi ha al sud de la masia. D'aquest, se'n conserven alguns trams de mur de contenció.

Es troba en mal estat de conservació.
