PLA D'ORDENACIÓ URBANÍSTICA MUNICIPAL DE PRATS DE LLUÇANÈS

## CATÀLEG DE BÉNS A PROTEGIR

## **POUM de Prats de Lluçanès**

Setembre de 2014

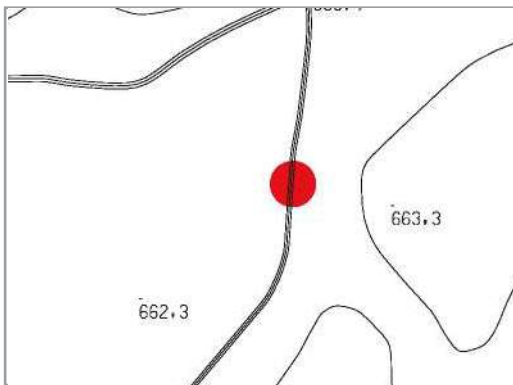
Es tracta de dos camins que transcorren pràcticament paral·lels, separats per poques desenes de metres, amb una direcció sud-nord. El que es troba més a l'est transcorre pel bell mig d'una petita vall i se'n conserven petits trams dispersos. En un primer tram, d'uns 20 metres de llarg, s'observa el límit lateral del paviment; més endavant, uns metres més al sud, es torna a observar el límit lateral junt amb el que podria ser una trencada del camí, ja que s'hi troba una filada de pedres perpendicular al sentit del camí i uns metres enllà s'hi observa un tram de mur de contenció, tot i que recobert totalment de bardisses.

El camí que es troba a l'oest s'inicia prop de l'anomenat Racó Fosc, una vall humida i ombrívola en la que es troba la font dels Senyors. Aquest camí, al contrari de l'altre, no avança per la vall, sinó que ascendeix directament per un dels vessants de la vall, arribant, al final de l'ascensió, a una esplanada rocosa. D'aquest camí només se'n conserven petits trams del mur de contenció, tot i que la erosió de la muntanya delimita perfectament el curs del camí

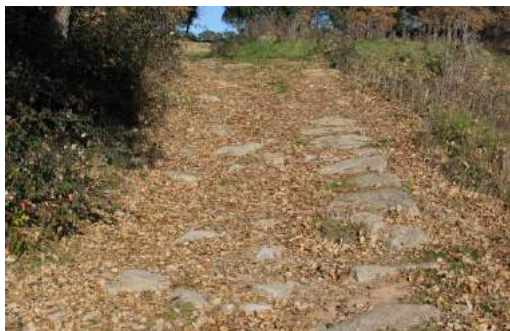
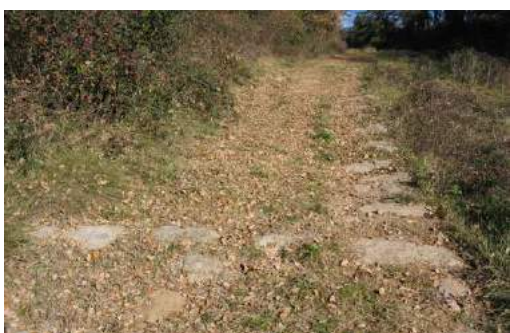
Es troba en estat de conservació regular.

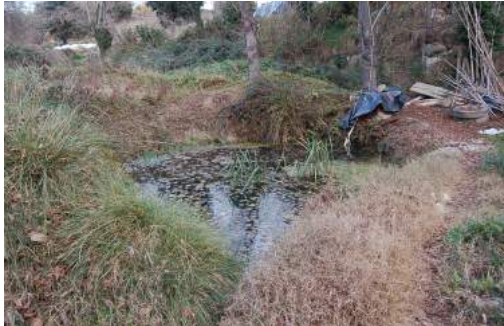
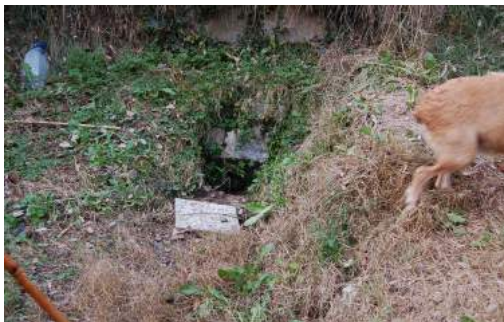
La font està formada per un petit mur de pedra del que en surt el brollador metàl·lic, sota el qual es forma una petit bassal. Sobre el brollador s'observen diversos carreus grans, mig ocults darrera la vegetació que probablement formen la continuació del mur on sobresurt el brollador. A pocs metres de la font hi ha una petita bassa, d'aigua cristal·lina, que s'omple amb l'aigua de la font i que s'utilitza per regar els horts i per abeurar el bestiar a través d'un sistema d'extracció.

Es troba en bon estat de conservació.

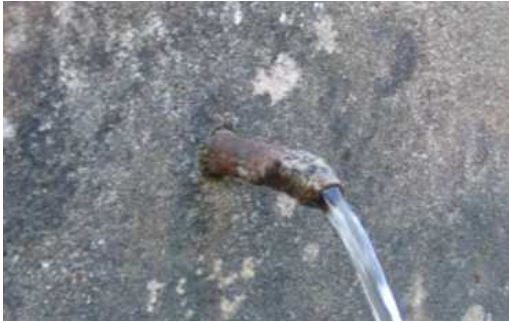
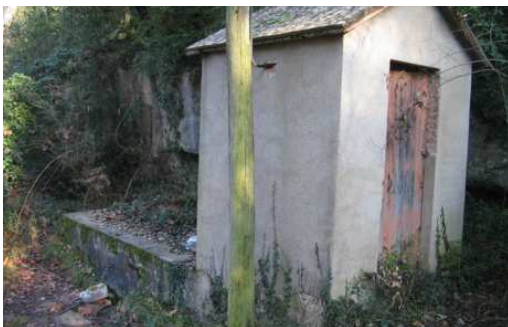
La font està formada per un dipòsit d'alçada baixa i una estructura moderna amb teulada de doble vessant on arriba corrent elèctric i a on es trobava la maquinària que permetia abastir d'aigua la masia del Marçal. Del dipòsit, arrebossat i cobert parcialment de molsa i vegetació, en sobresurt un brollador metàl·lic del que surt un constant raig d'aigua. A la cara lateral del dipòsit hi havia un altre brollador, actualment inutilitzat.

Es troba en bon estat de conservació.

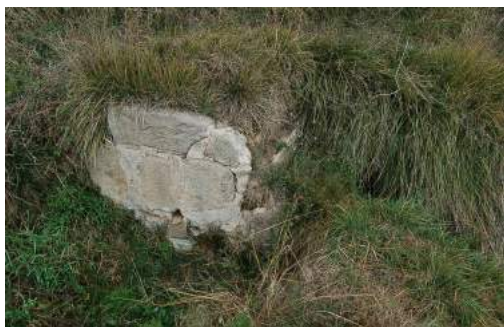
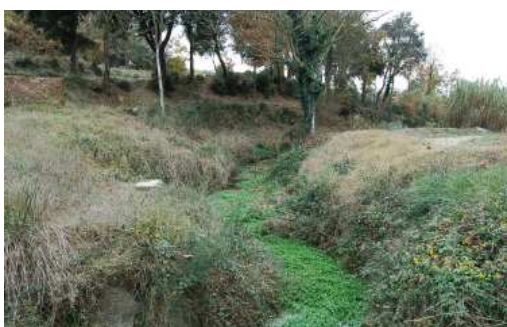
La font està formada per un dipòsit ubicat parcialment dins la terra, del que en sobresurten dues parets. La paret principal, orientada al sud, està formada de grans carreus treballats i presenta una aixeta metàl·lica a la part inferior i un sobreixidor al centre. L'altre paret del dipòsit, encarada a l'est, és de maó i en sobresurt la canalització que condueix l'aigua de la font a dos dipòsits de formigó moderns, situats a uns metres de la font seguint la direcció del rec.

Es troba en estat de conservació regular.

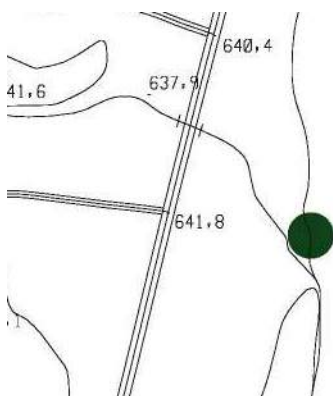
S'accedeix a la font a través d'un corriol estret que descendeix uns cent metres des de la carretera BV-4401, a l'altre cantó del trencant que condueix al Soler de n'Hug. Un cop s'han descendit els cent metres de camí, s'arriba al rec que prové de la zona de Teulats i que forma un gorg circular. Al l'extrem est d'aquest gorg, ubicat en un espai fresc i ombrívol, hi ha la font.

La font està formada per una estructura moderna d'obra arrebossada i adossada a la balma, dins la qual hi ha el dipòsit que acumula l'aigua que brolla per la font. Al lateral de l'estructura hi hauria de brollar l'aigua, però algun defecte en la canalització provoca que l'aigua es filtri per sota l'estructura. A uns metres de l'estructura, seguint el semicercle que forma la balma que ressegueix el gorg, hi ha diversos punts per on raja l'aigua, creant formacions de formes capritxoses. L'entorn de la font, ocupat pel gorg resseguit per la balma, està format per vegetació diversa, barrejant-se l'ambient de bosc amb el de ribera.

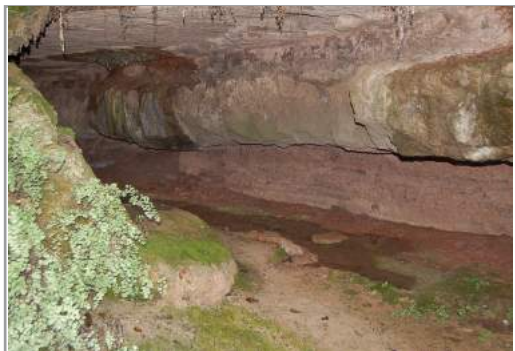
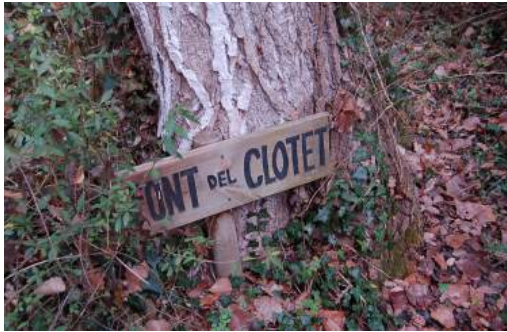
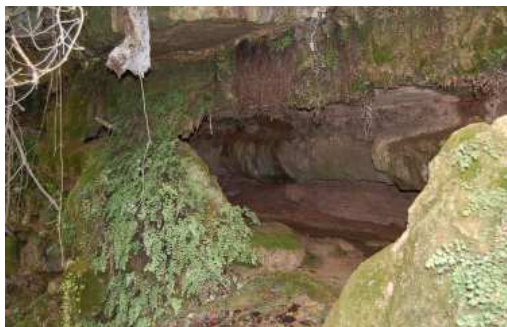
## En-09 FONT DEL CLOTET

La canalització de l'aigua es troba en mal estat, provocant que l'aigua es filtri per terra en lloc de brollar normalment.

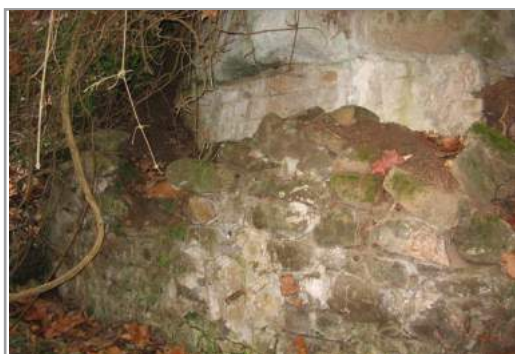
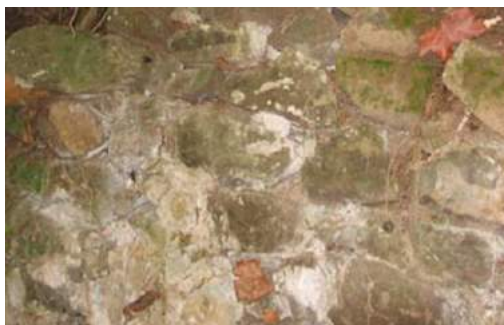
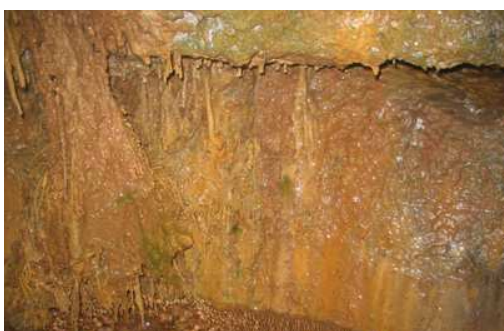
## En-10 FONT DELS SENYORS

La font està formada per un dipòsit de maó adossat a una balma, i recobert parcialment per un mur de maçoneria de pedra. L'aigua, que raja constantment, no surt pel brollador metàl·lic que hi ha a la part inferior del mur de pedra, sinó que és canalitzada fins a la propera masia de Galobardes.

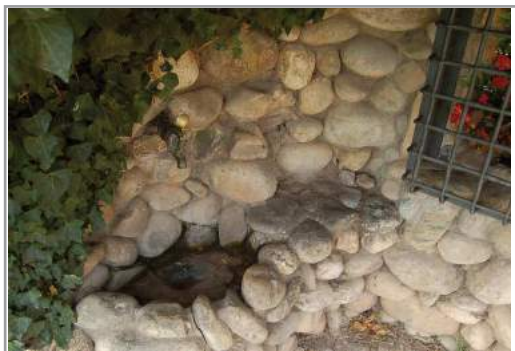
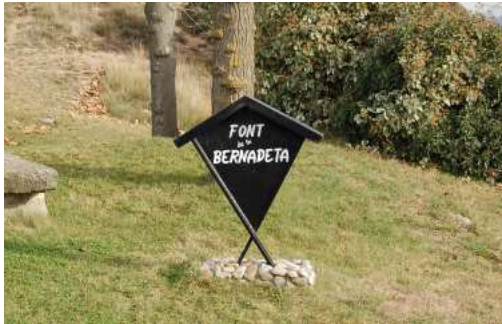
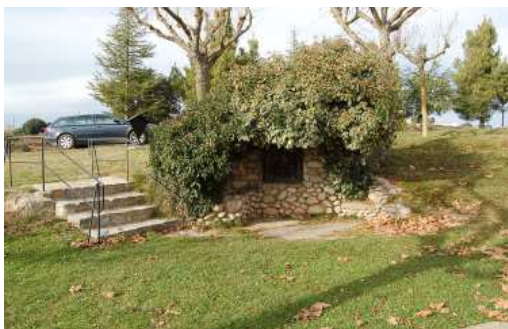
# En-11 FONT DE LA BERNADETA

La font està formada per una estructura de còdols, totalment recoberta a la part superior per diverses plantes enfiladisses. A la part esquerra de l'estructura, de menor alçada, els còdols formen una pica sobre la qual en sobresurt l'aixeta metàl·lica, decorada amb la petxina de Santiago. A la part central de l'estructura, en una petita cavitat protegida per reixes de ferro, hi ha la imatge de Bernadeta.

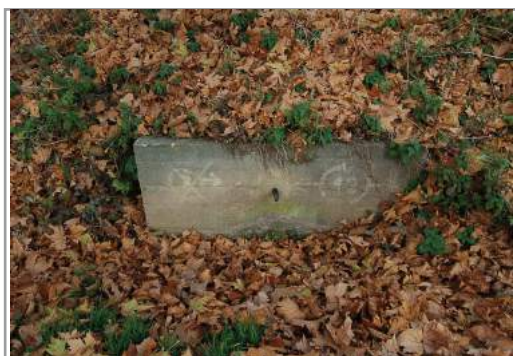
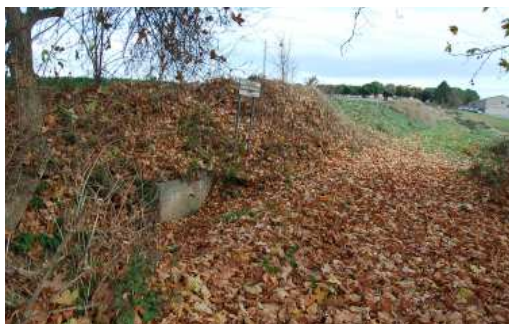
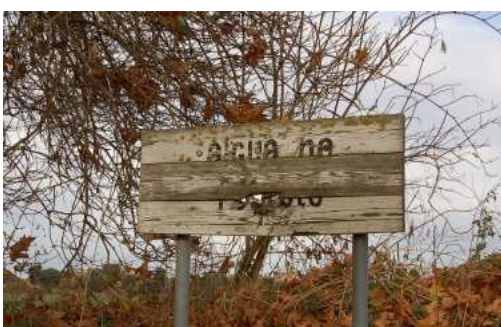
## En-12 FONT DEL TI

La font està formada per un dipòsit de grans dimensions de formigó, al centre del qual sobresurt un brollador de plàstic, del que actualment no en raja aigua. La font, situada a escassos cinquanta metres de la font del Xambó, està ubicada en el punt on la pista es creua amb el rec, sota un plataner de grans dimensions.

**ESTAT DE CONSERVACIÓ**  
Es troba en mal estat de conservació.

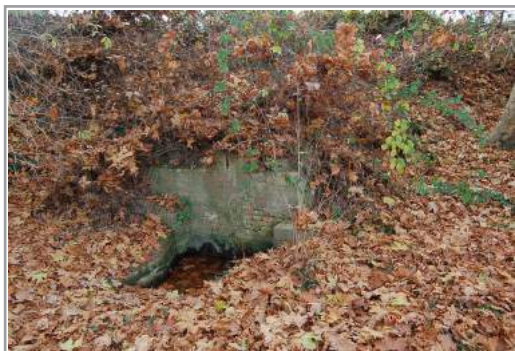
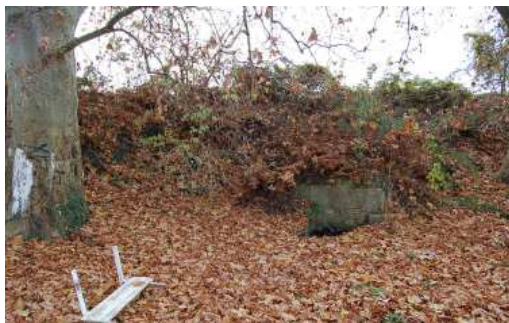
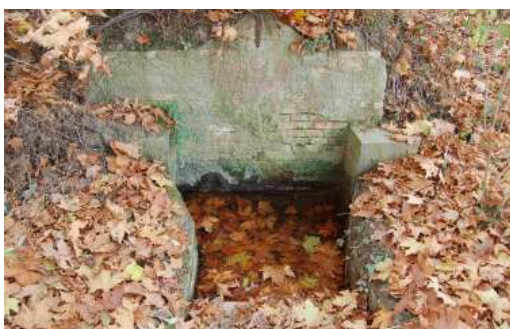
## En-13 FONT DEL XAMBÓ

La font està formada per un dipòsit de maó mig soterrat i parcialment cobert de vegetació, a la part inferior del qual s'intueix un brollador, del que actualment no en raja aigua. La font està ubicada sota diversos plataners de grans dimensions, al mig d'una zona on el camí s'eixampla formant una petita esplanada

Es troba en mal estat de conservació.

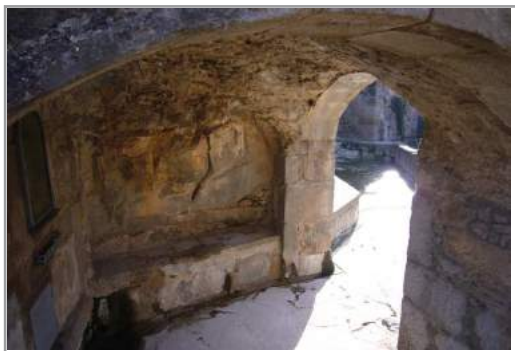
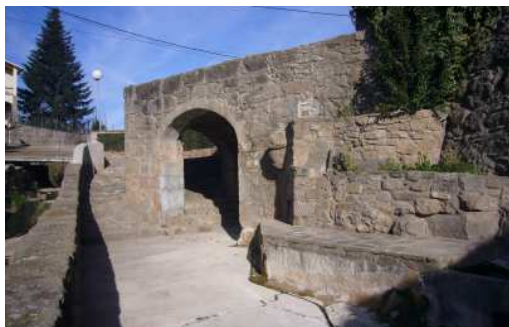
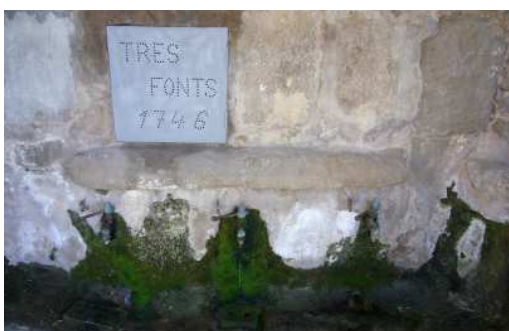
## En-14 LES TRES FONTS

Es tracta d'una estructura quadrada de pedra irregular amb carreus treballats a les cantonades que forma una porxada amb dos arcs carpanells. La clau de l'arc del cantó nord té la data inscrita de 1746. Aquesta estructura fa de contenidor de la font, a la qual s'accedeix baixant una ampla escala de graons de pedra. La font en sí està formada per 3 sortidors metàl·lics amb forma de caps d'animal, i a la dreta hi ha una banqueta de pedra que permet seure-hi. Damunt dels sortidors s'hi obre una fornícula tancada amb un vidre on hi ha una imatge de Sant Ramon nonat.

A la part exterior hi ha un mur de pedra que separa el rec de la font i tanca un espai al sud amb un llarg obi i una paret de pedra amb uns forats quadrangulars de mitjanes dimensions.

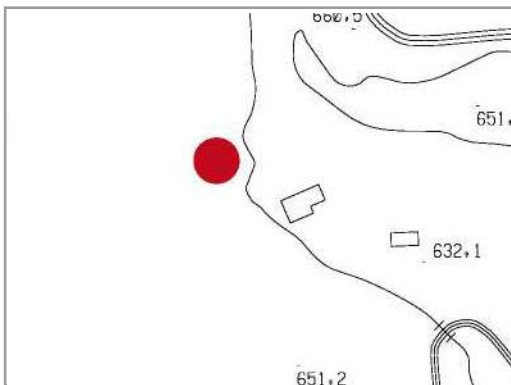
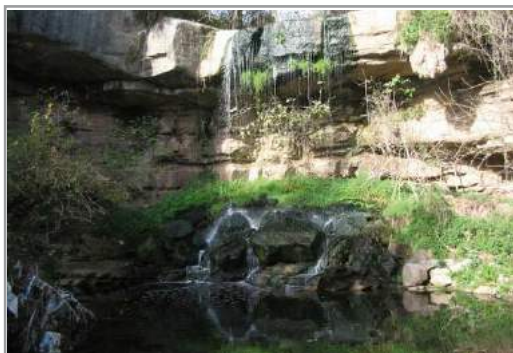
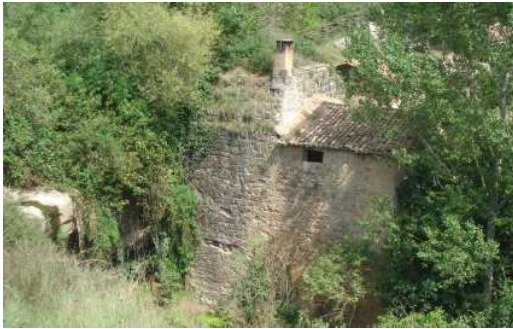
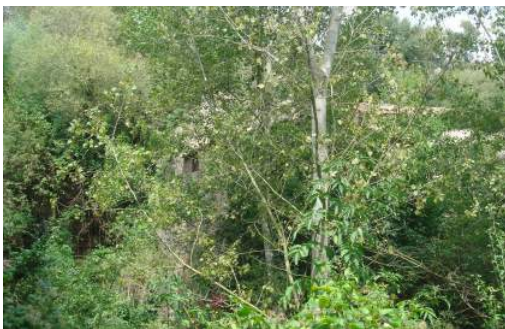
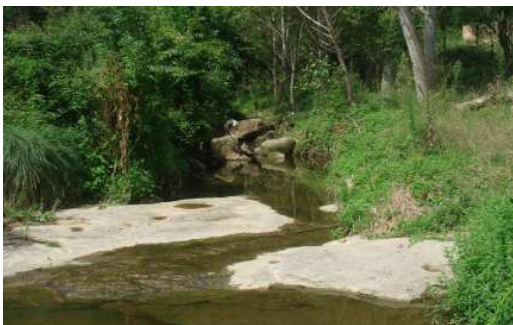
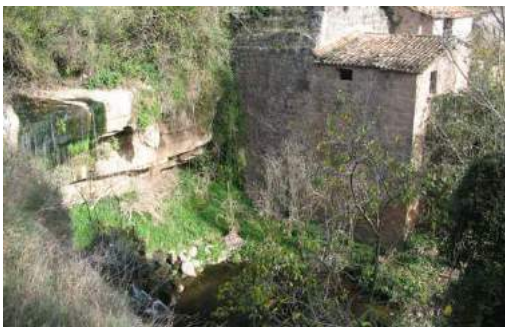
## En-16 GORG DEL MOLÍ DEL CINGLE

El gorg del Molí del Cingle està situat al costat del molí que li dona nom, en el curs del rec de Prats. S'accedeix al gorg a través de la pista forestal que condueix al Molí del Cingle. Un cop s'arriba al molí, el gorg hi queda pràcticament adossat a l'oest. Es tracta d'un gorg ample i no excessivament profund, amb una forma pràcticament circular que contrasta amb el rec, força estret i de traçat recte. L'aigua cau al gorg sobre unes roques de grans dimensions que s'han després del cingle, amb una caiguda vertical d'uns 10 metres, ja que el gorg està delimitat en la part nord per una línia de roca que travessa el curs del rec de Prats i que forma una paret vertical.

Es troba en estat de conservació regular, amb presència de deixalles al rec i al mateix gorg.

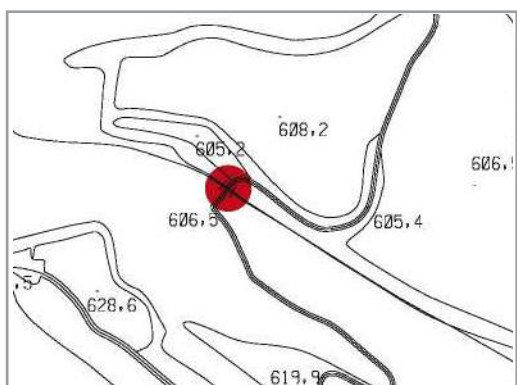
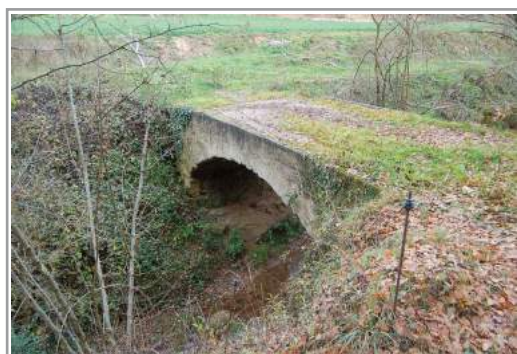
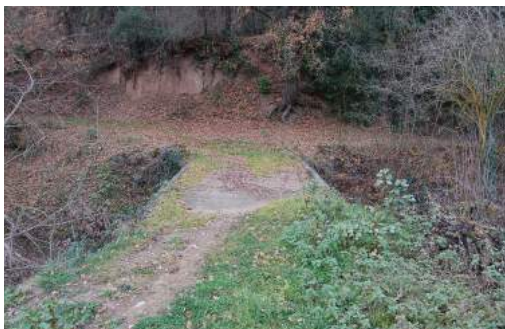
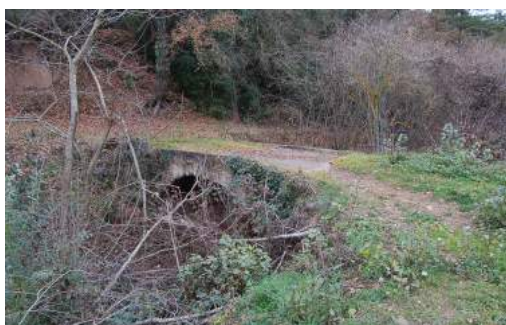
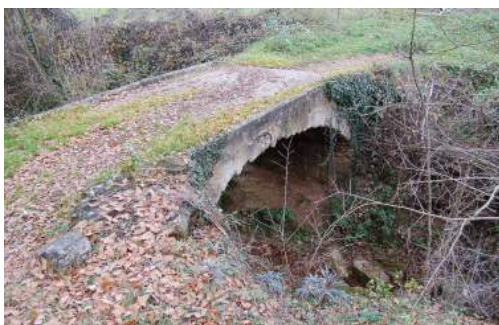
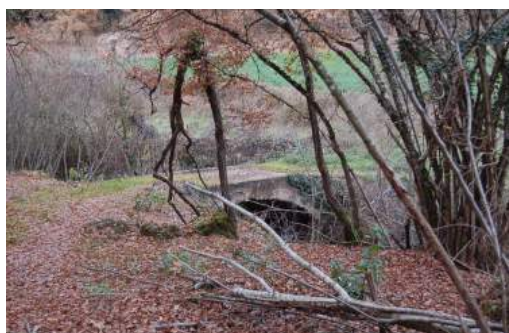
## E-01 PONT DEL MARÇAL

Pont que salva el pas del rec de Generes, prop dels anomenats camps de l'horta, a l'extrem nord-est del terme municipal.

El pont té una orientació de sud-oest a nord-est, ja que el rec de Generes prové del terme municipal de Lluçà seguint una direcció de nord-oest a sud-est fins arribar a la riera Lluçanès. Es tracta d'un pont de petites dimensions (uns 8 metres de llarg per 2'85 d'ample), format per una volta d'arc rebaixat que forma un sol ull amb els murs de càrrega de maçoneria de pedra. La part superior, situada poc més de tres metres per sobre del nivell del rec, ha estat reformada modernament amb formigó per assegurar la conservació del pont.

Es troba en estat de conservació regular.

TIPUS DE PROTECCIÓ: Integral

FORMES D'ACTUACIÓ Consolidació  
Conservació  
Restauració

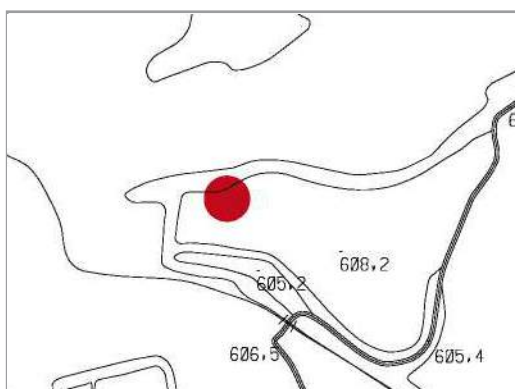
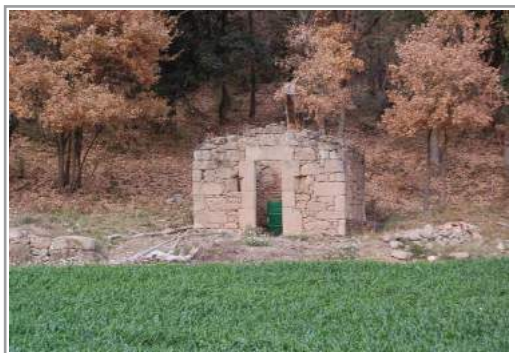
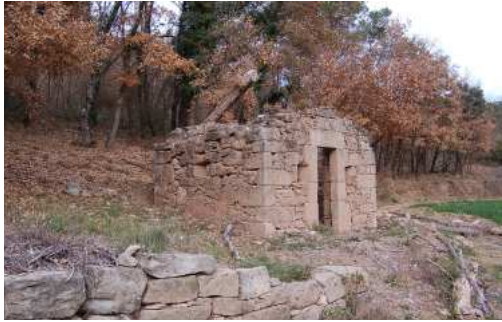
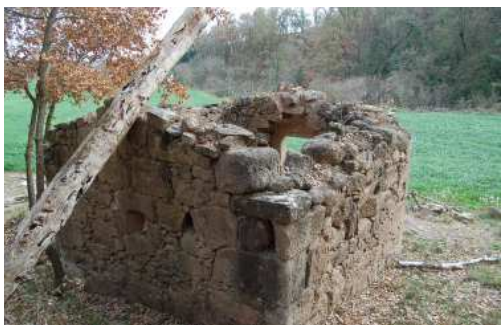
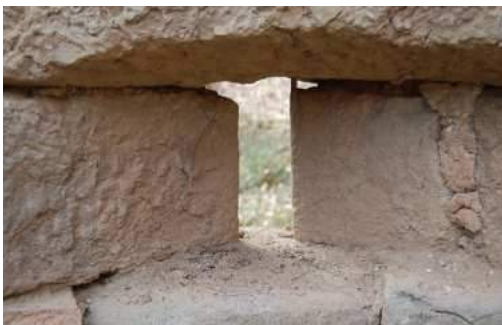
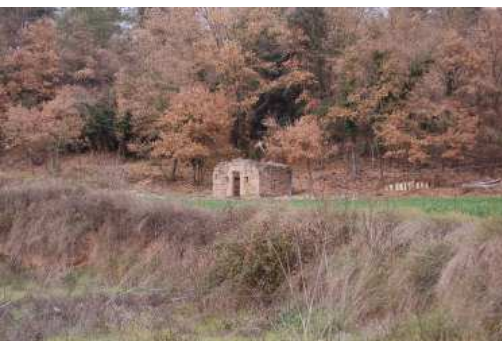
## E-02 ESTRUCTURA DEFENSIVA DEL PONT DEL MARÇAL

Barraca de petites dimensions i planta quadrada amb unes característiques de construcció que indicarien una funció defensiva. L'estructura, encarada al sud i al pont del Marçal, està construïda amb murs de càrrega de maçoneria de pedra, amb carreus treballats delimitant les cantonades i emmarcant les obertures. Les seves dimensions, quadrades, són de 3'36 metres per costat, deixant un espai útil a l'interior de 2'45 metres per banda.

La façana principal, orientada al sud, presenta una porta estreta emmarcada amb pedra treballada que constitueix l'únic accés a l'interior de l'estructura. A banda i banda de la porta, aprofitant els brancals d'aquesta, hi ha una petita espitllera emmarcada amb carreus treballats.

Les altres tres façanes presenten únicament una obertura cada una. En els tres casos es tracta d'una petita espitllera emmarcada amb carreus treballats. Concretament, aquestes espitlleres estan emmarcades amb un carreu pla horitzontal a la base, dos carreus triangulars a cada banda que provoquen una obertura de doble esqueixada, i un carreu horitzontal com a llinda que insinua una forma d'arc rebaixat.

Es conserven els murs de càrrega i les obertures en bon estat, tot i que no es conserva la teulada.

TIPUS DE PROTECCIÓ: Integral

FORMES D'ACTUACIÓ Consolidació  
Conservació  
Restauració

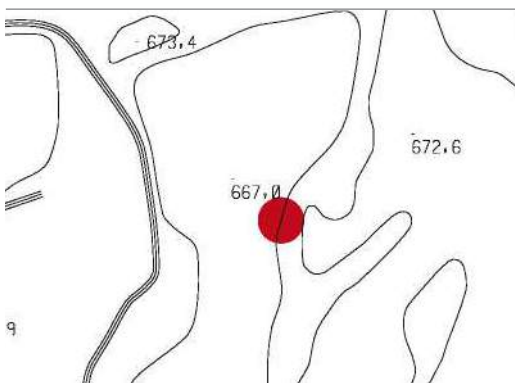
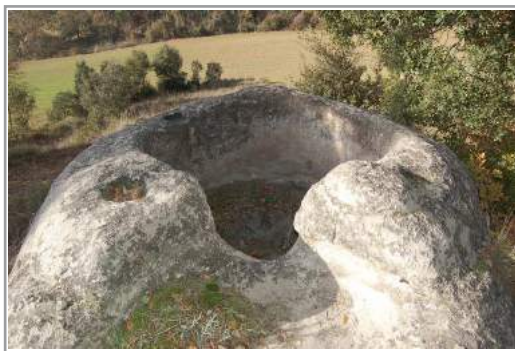
## E-03 TINA DEL CAMP DE L'ESQUERDA

La tina està situada prop de la font de l'Esquerda, al nord de la masia del Soler de n'Hug, i a l'est del riu Bassi.

És una tina de glans circular excavada a la roca natural, situada a l'extrem d'un planell rocós. La tina, que es troba parcialment plena de brossa i terra, conserva una profunditat vista de 110 centímetres i un diàmetre de uns 200 centímetres. També conserva una entrada circular excavada a la roca que correspon a l'accés a la tina, i quatre forats circulars d'uns 20 centímetres al voltant del pou que corresponien als encaixos dels pilons que sostenien la coberta, generalment feta de branques i terra a sobre. La part lateral, la roca en què es troba excavada la tina, fa uns tres metres d'alçada i fonts orals expliquen que hi havia un forat per on es buidava d'aigua el pou i quedava taponat amb una boixa quan es volia conservar plena d'aigua i glans.

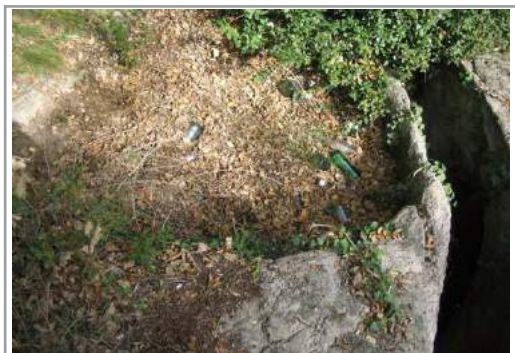
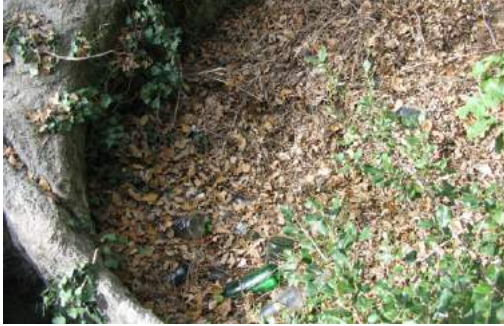
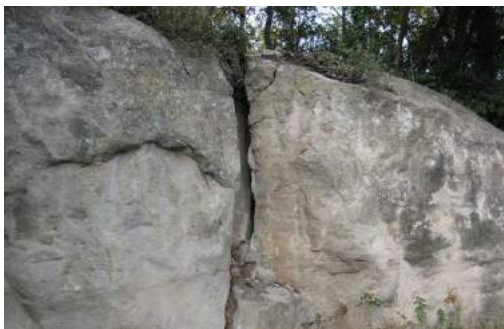
## E-04 TINA DE SANT ANDREU

Es tracta d'un tina de glans situada a l'extrem sud d'un serradet rocós. La tina, que es troba parcialment plena de brossa, terra i escombraries (ampolles de vidre), conserva un diàmetre de 2'20 metres, i un forat d'encaix per un piló de la coberta. La part lateral, la roca en què es troba excavada la tina, fa uns tres metres d'alçada i una part d'aquesta s'ha després deixant una escletxa en el contorn de la tina.

Una part de la roca del contorn s'ha després deixant una escletxa. L'interior està plena de brossa i presenta força brutícia (ampolles de vidre).

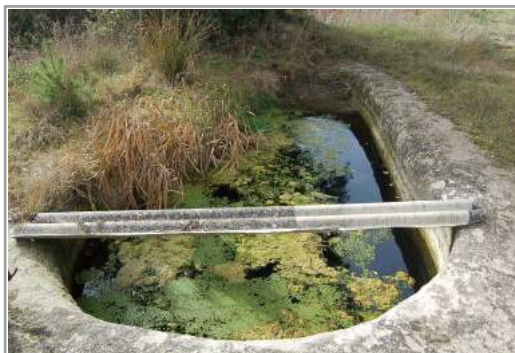
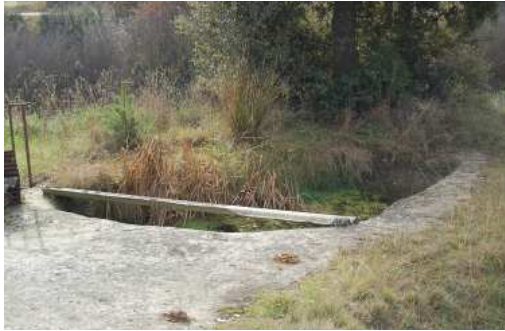
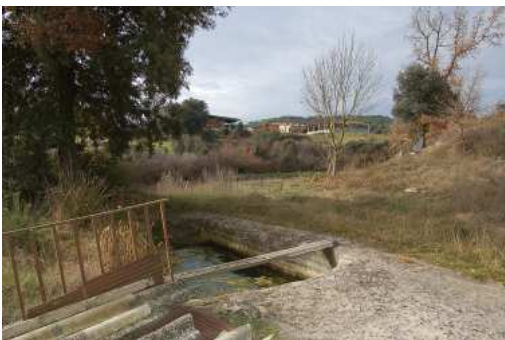
## E-05 TINA DE L'HORTA DEL SOLER

La tina, situada a l'extrem d'un planell rocós, té una forma allargada i està formada per un pou circular excavat a la roca natural i una ampla zona per accedir a l'interior, on hi ha uns graons per baixar-hi. Actualment es troba plena d'aigua estancada. El pou presenta un diàmetre de 2'80 metres i una llargada total de 5'20 metres. A la part lateral de la roca on es troba excavada la tina, d'uns 2'50 metres d'alçada, hi ha una sortida, que servia per buidar l'aigua de la tina quan no s'havia d'utilitzar o tapar-la amb una boixa quan estava plena d'aigua i glans.

Es troba en bon estat de conservació però plena d'aigua.

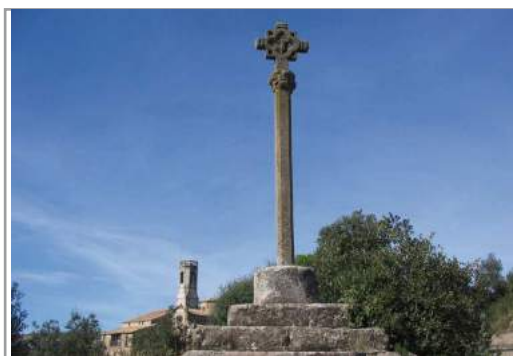
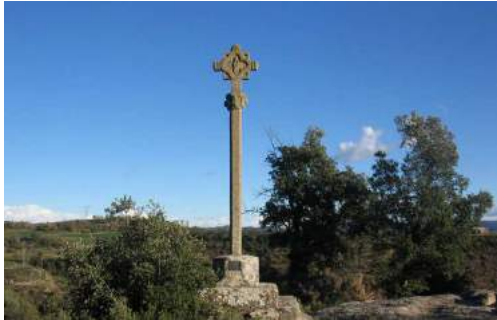
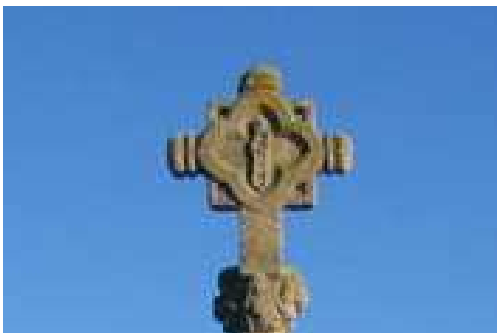
## E-06 CREU DE TERME DE SANTA EULÀLIA DE PARDINES

La creu, de pedra, és sustentada per un pilar de cantells bisellats que reposa sobre un sòcol i un graonat de tres graons quadrangulars de pedra. El fust està coronat per un capitell a tall de nus decorat per un àngel a cada costat amb sis ales, un home barbut amb un llibre a la mà i una dona amb la mà alçada. El fust continua formant un curt tram fins que arriba a la creu. Aquesta està formada per 3 braços esculpits amb motius vegetals i cenyits per un bocell en cordó, i al centre, un marc quadrat calat envolta un cos tetralobulat que té els lòbuls en arc apuntat. Dins d'aquest cos hi ha, a la banda nord-oest, la figura de la verge amb el nen, i al costat sud-est la figura de Crist crucificat.

**ESTAT DE CONSERVACIÓ**  
Es troba en bon estat de conservació.

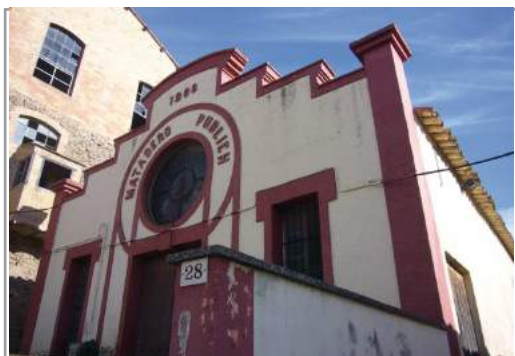
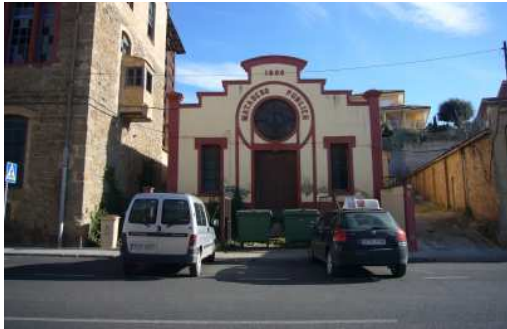
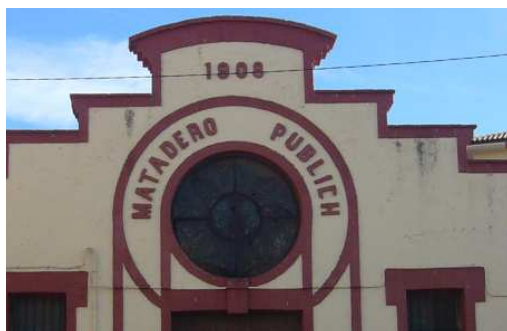
## E-07 FAÇANA ESCORXADOR PÚBLIC

La façana principal, orientada a l'oest i a l'avinguda Pau Casals, presenta una composició simètrica on s'alternen el color beix del mur de càrrega i el color grana amb el que es troben pintats els emmarcaments i les decoracions de maó. Al centre de la façana hi ha el portal principal, emmarcat amb maó i al que s'accedeix a través de quatre graons. A cada banda hi ha un finestral, també emmarcat amb maó. El tram inferior de la façana, per sobre del sòcol de formigó, està decorat amb maó també pintat de grana, com a la resta d'elements de la façana. Sobre la porta principal hi ha un rosetó decorat amb un vitrall rodó on apareix una torre, simbolitzant Prats de Lluçanès, envoltada de motius florals multicolors. El rosetó està emmarcat per dos filades concèntriques de maó, que es prolonguen verticalment emmarcant també la porta principal. Entre aquestes dues filades de maons hi ha escrit "MATADERO PUBLICH", amb lletres que sobresurten lleugerament de la façana, i a sobre, seguint la mateixa tipologia, hi ha la data de 1908. La façana queda emmarcada als laterals per cantonades diferenciades amb maó que acaben en un pilar a cada banda. Des d'aquest pilars, la façana forma un esglaonat cap al centre decorat amb maó i coronat amb una forma corba

Es troba en bon estat de conservació.

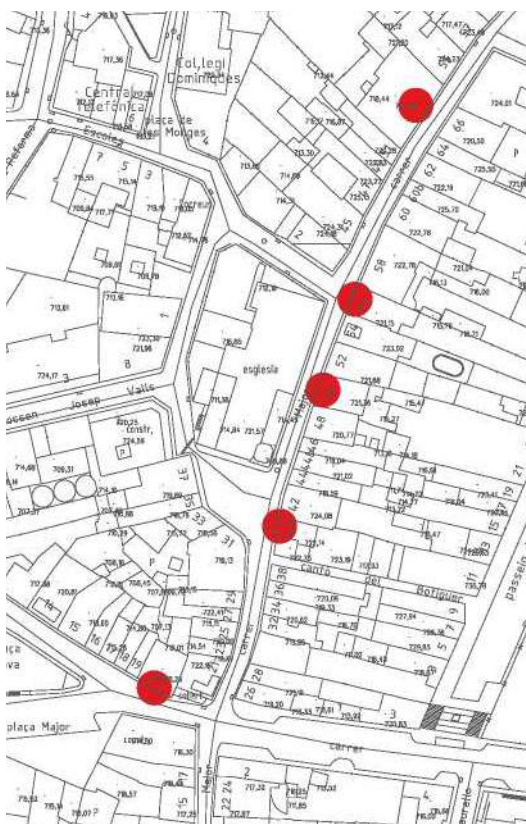
Alguns dels balcons que es troben al llarg dels carrers del nucli urbà de Prats de Lluçanès incorporen arcs de balcó de forja, amb elements decoratius. Es tracta dels balcons situats a la Plaça nova número 20 (Cal Fuster), Carrer Major números 53 (Cal Puig), 40 (Cal Duran), 50, i 56.

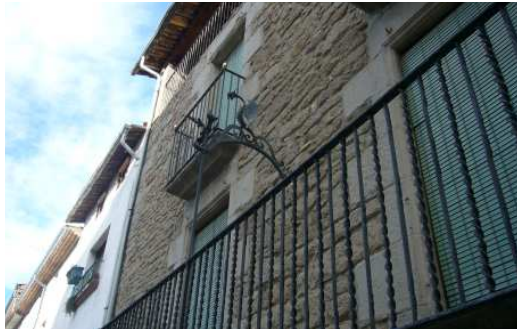
Cal Fuster. Plaça Nova 20

Es troben en bon estat de conservació.

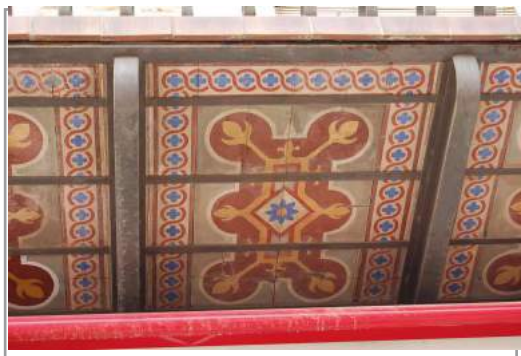
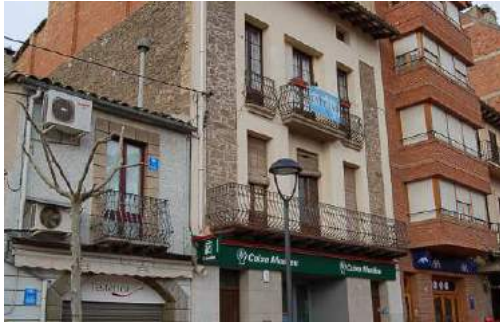
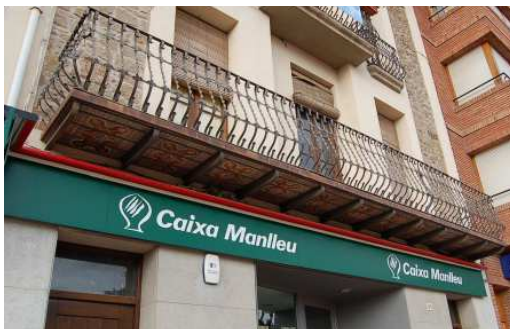
## E-09 BALCONADA DE CAL DR GRAU

Balconada de dimensions iguals a l'ample de façana, a la qual s'accedeix des de tres finestres balconeres amb composició simètrica respecte l'eix de façana. Té baranes de ferro forjat rematades amb un passamà.

L'estructura és metàl·lica i el sostre està conformat per rajoles ceràmica hidràulica amb motius decoratius.

**ESTAT DE CONSERVACIÓ**  
Es troba en bon estat de conservació.

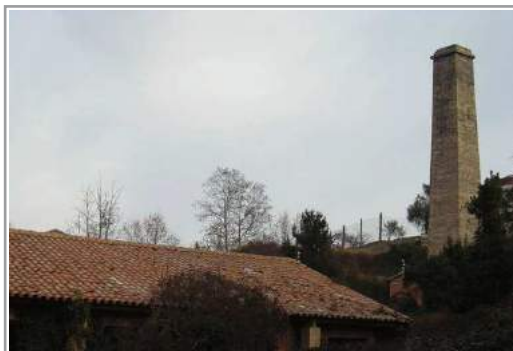
## E-10 XEMENEIA DE LA TEULERIA DE CAL TEULER

Xemenia de planta rectangular construïda amb maons ceràmics. Formava part del conjunt de Cal Teuler, que l'època de màxima activitat estava formada per quatre volums i la xemeneia d'extracció de fums.

Actualment el conjunt es troba en mol mal estat de conservació provocat pel seu desús i falta de manteniment.

Es troba en estat de conservació regular.

FORMES D'ACTUACIÓ Consolidació  
Conservació  
Restauració

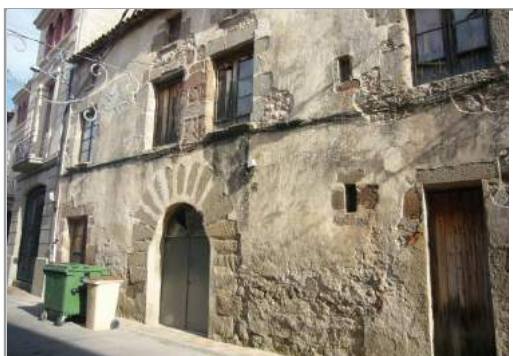
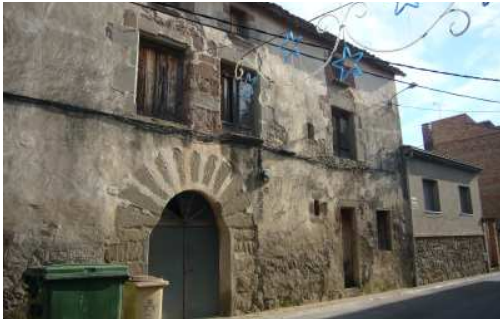
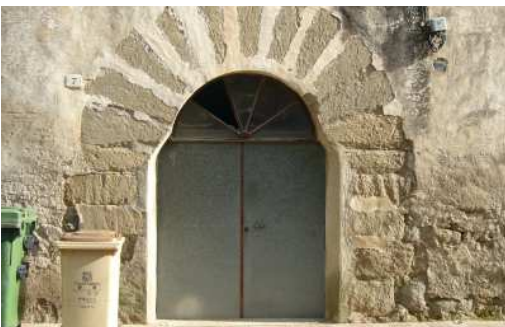
## E-11 ARC DE MIG PUNT ADOVELLAT DE CA L'ENRIC

Portal d'arc de mig punt adovellat que s'ha modificat i s'han arrebossat les juntures de les dovelles.

Es troba en mal estat de conservació.

FORMES D'ACTUACIÓ Consolidació  
Conservació  
Restauració

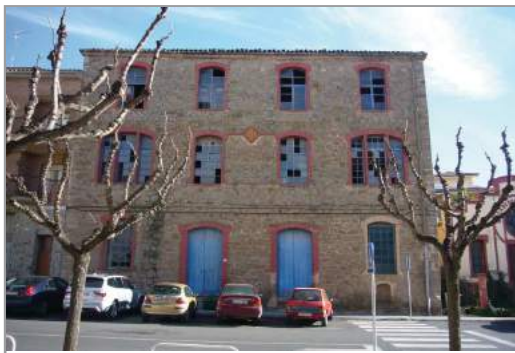
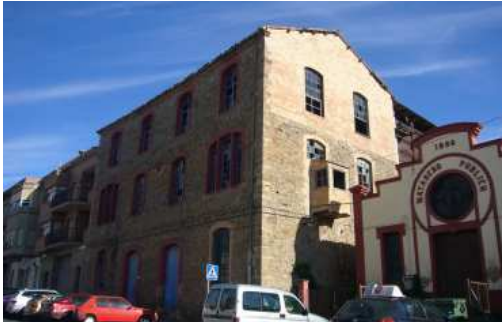
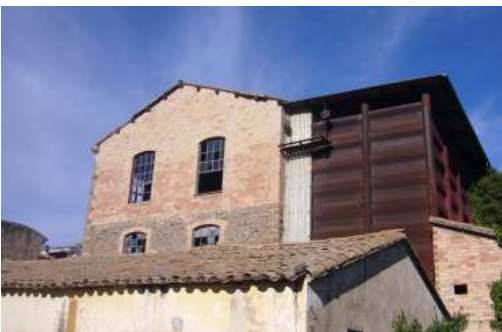
## E-12 FAÇANA DE LA FARINERA DE PRATS

La façana principal, orientada a l'oest, presenta dues portes d'accés centrals flanquejades per quatre finestres -dues per costat -, de les quals dues són finestrals i dues, més petites i situades a sota, es troben tapiades. Al primer pis hi ha quatre grans finestrals; els dels extrems són més grossos i estan distribuïts en tres seccions separades per dues columnes de maó. Les dues finestres del mig estan unides per dues línies de maó; a la part superior hi ha un escut caironat amb quatre barres roges de maó i 5 franges pintades de color groc. Al segon pis hi ha quatre grans finestrals que segueixen la mateixa disposició d'obertures que la resta de les plantes.

La façana sud presenta paret de maçoneria de pedra fins al primer pis; el segon pis està construït amb obra. En total hi ha quatre finestrals, dos al primer pis i dos al segon pis. El finestral esquerre del primer pis queda parcialment tapat per un petit cos voladís adossat, construït amb obra.

A la part posterior de l'edifici hi ha un cos annexat de la mateixa altura, recobert exteriorment per planxes de ferro i fibrociment.

Es troba en estat de conservació regular per culpa de la falta de manteniment.

FORMES D'ACTUACIÓ Consolidació  
Conservació  
Restauració

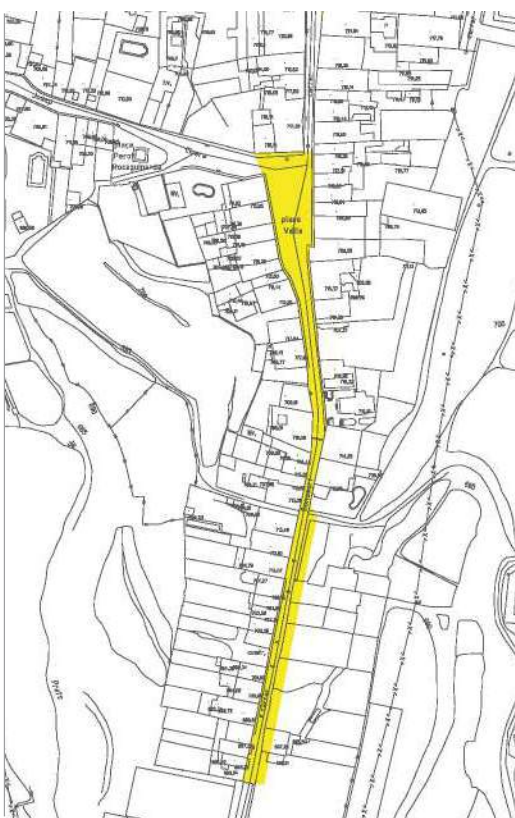
Es tracta d'un carrer estret, que en el primer tram és lleugerament descendent i fa una petita corba, i en el segon és completament recte amb un pendent pronunciat. La majoria de cases, especialment al segon tram, estan situades al costat oest, quedant delimitat el costat est per un mur de pedra amb diverses portes que donen accés als horts i jardins que hi ha en aquesta part. Les cases, totes de tipologia urbana, són estretes de façana i generalment contenen dos obertures per pis, que normalment són els de planta baixa, primer i segon pis.

Les cases que actualment formen el carrer de la Bona Sort van ser edificades durant la segona meitat del segle XVIII, tal com ho indiquen les nombroses llindes datades, en la majoria dels casos, a la dècada de 1780. Tot i així, i tenint en compte que el nucli primitiu de Prats de Lluçanès s'estructurava al voltant de l'actual capella de la Bona Sort, és molt probable que aquest carrer ja existís abans que el poble fos incendiat per les tropes felipistes l'any 1714.

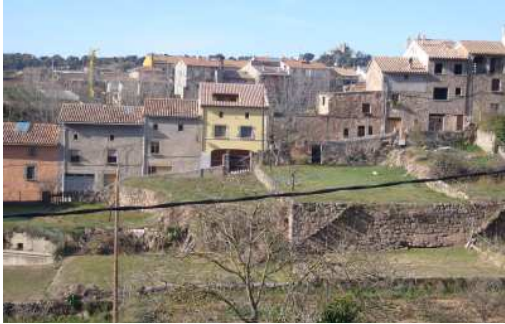
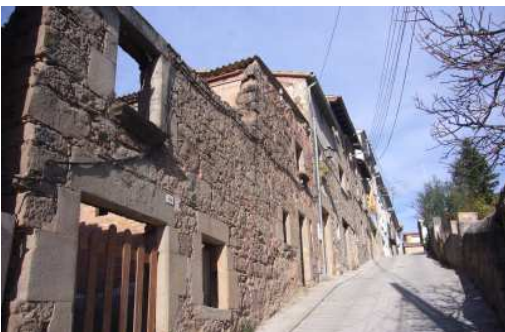
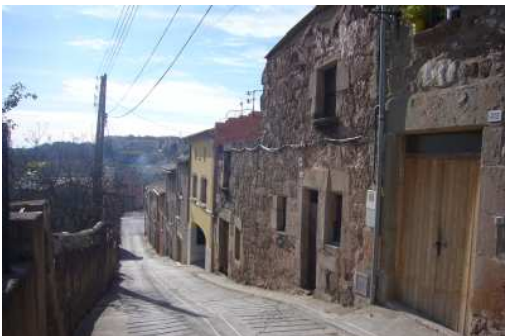
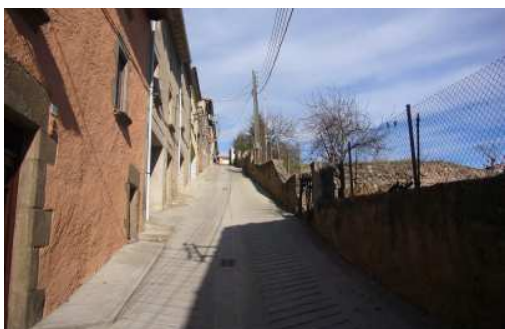
# C-01 CARRER DE LA BONA SORT

Es troba en estat de conservació regular.

En el conjunt del Carrer Bona Sort es protegirà com a elements que es consideren la base de la coherència i uniformitat del conjunt els següents elements:

- Composició de façana: s'evitaran els balcons en voladís així com les finestres corregudes per tal de mantenir l'actual composició de la façana del carrer, basada en obertures aïllades sense elements en voladís.
- Unitat parcel·lària: s'evitaran les agregacions parcel·làries per tal de mantenir la composició de façanes estretes característica del carrer de la Bona Sort.

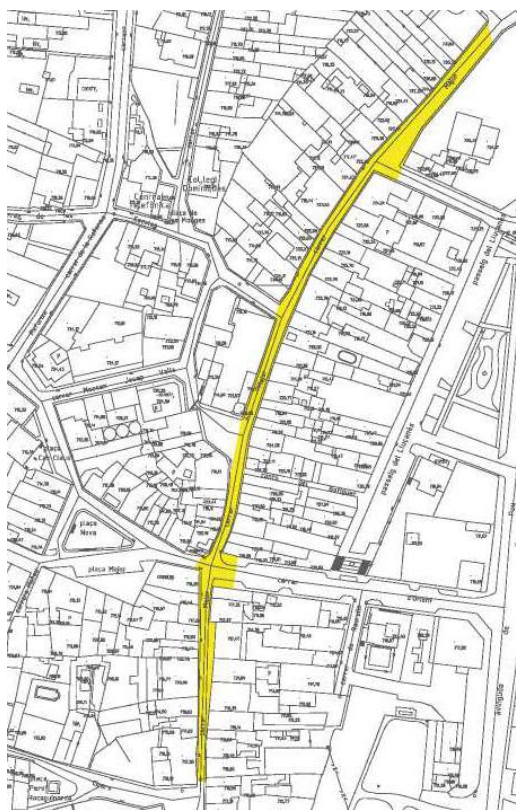
El carrer Major està situat al sector nord del nucli urbà, entre la plaça Vella i la carretera C-154, al seu pas pel nord de cal Camps.

Es tracta d'un carrer amb una orientació sud-nord, lleugerament ascendent i que fa una petita curvatura. Les cases, de tipologia urbana, estan situades a banda i banda del carrer i estan formades majoritàriament per planta baixa, primer pis i golfes o segon pis, amb dues obertures per planta i teulades de doble vessant amb aigües al carrer. Tot i que algunes cases s'han reformat profundament, moltes conserven l'estructura original, i en alguns casos les obertures, sovint emmarcades amb pedra treballada, bisellada o motllurada. L'estil de les cases que formen el carrer és heterogeni, ja que tot i tenir un origen comú del segle XVIII o anterior, algunes han estat reedificades o molt reformades als segles XIX i XX, modificant d'aquesta manera el seu aspecte exterior i incorporant nous materials.

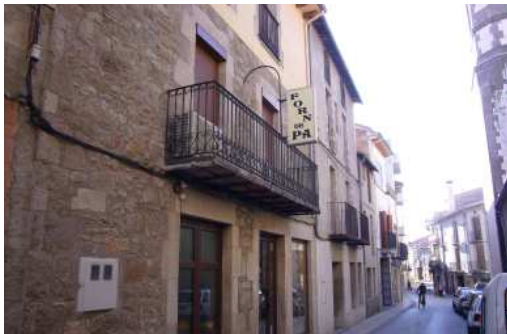
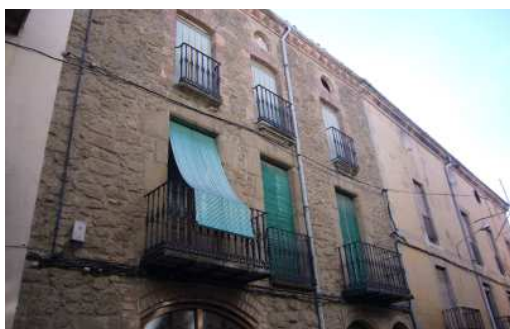
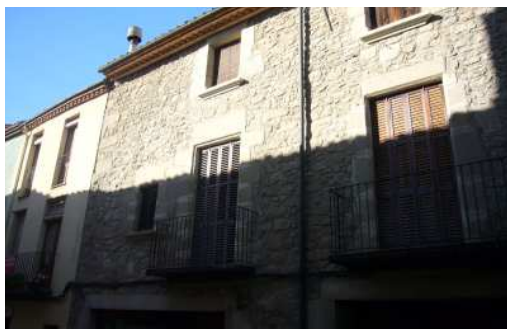
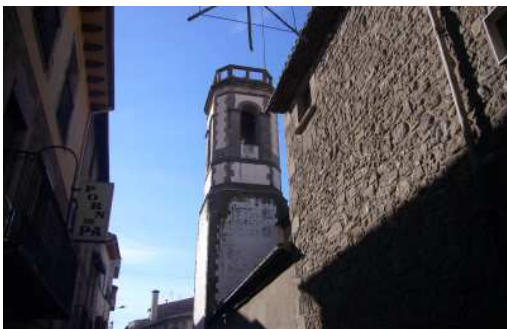
## C-02 CARRER MAJOR

Es troba en bon estat de conservació.

En el conjunt del Carrer Major es protegirà com a elements que es consideren la base de la coherència i uniformitat del conjunt els següents elements:

- Composició de façana: es mantindran aquelles obertures emmarcades amb pedra treballada, bisellada o motllurada, i s'evitaran les baranes massisses o opaques en els balcons, intentant buscar sempre, la màxima similitud amb les baranes de forja que caracteritzen actualment la major part dels balcons del carrer. També s'evitaran les finestres corregudes, per tal de mantenir la composició actual de petites obertures.

- Tipologia: es mantindran les cobertes de doble vessant amb aigües al carrer.

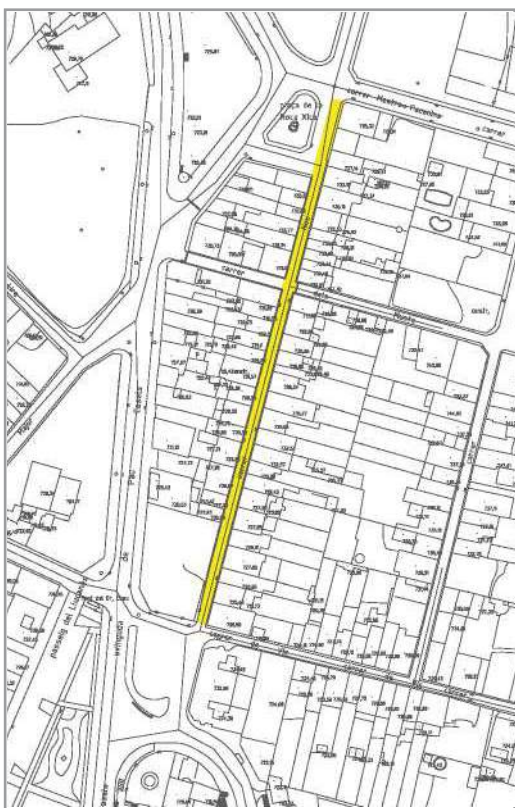
Al llarg del carrer es van trobant portals i finestres amb llindes amb inscripcions, la majoria dels casos formades per la data de la construcció. Aquestes dates, totes de la segona meitat del segle XVIII, tenen en molts casos l'anagrama del cor de Jesús o una simple creu intercalats. Se'n troben en els números 2 (1765, 1770 i 1784), 9 (1774), 10 (1788), 11 (1770), 12 (1776), 15 (1770), 30 (1768), 35 (1793), 37 (1792) i 54 (1792).

Les cases que actualment formen el carrer Nou van ser edificades durant la segona meitat del segle XVIII, tal com ho indiquen nombroses llindes datades al llarg del carrer, que són majoritàriament de la dècada de 1770 a l'inici del carrer, de 1780 a la part central i de 1790 a l'extrem final. Tot i així, tenint en compte les dimensions de Prats de Lluçanès abans que fos incendiat per les tropes felipistes l'any 1714, és probable que hi haguessin cases en aquesta ubicació anteriorment.

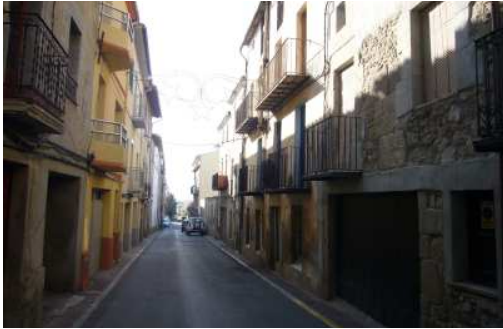
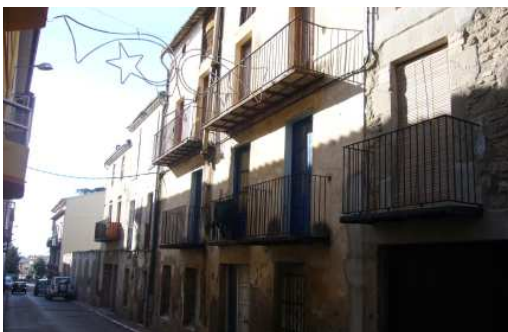
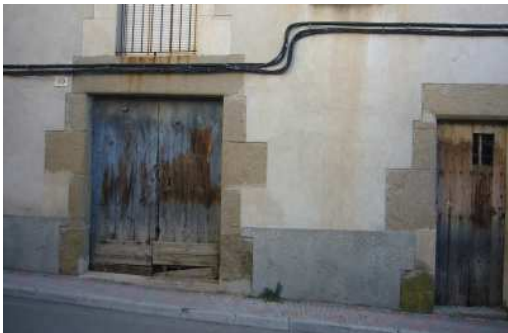
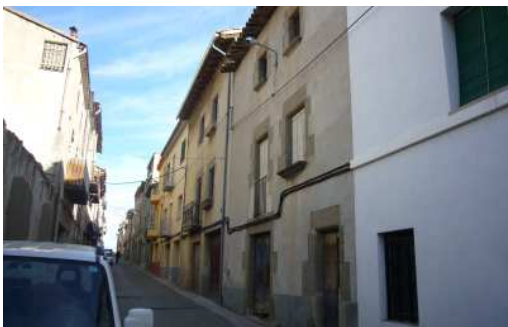
## C-03 CARRER NOU

Es troba en bon estat de conservació.

En el conjunt del Carrer Major es protegirà com a elements que es consideren la base de la coherència i uniformitat del conjunt els següents elements:

- Composició de façana: es mantindran aquelles obertures emmarcades amb pedra treballada, bisellada o motllurada, i s'evitaran les baranes massisses o opaques en els balcons, intentant buscar sempre, la màxima similitud amb les baranes de forja que caracteritzen actualment la major part dels balcons del carrer. També s'evitaran les finestres corregudes, per tal de mantenir la composició actual de petites obertures.

- Tipologia: es mantindran les cobertes de doble vessant amb aigües al carrer.
