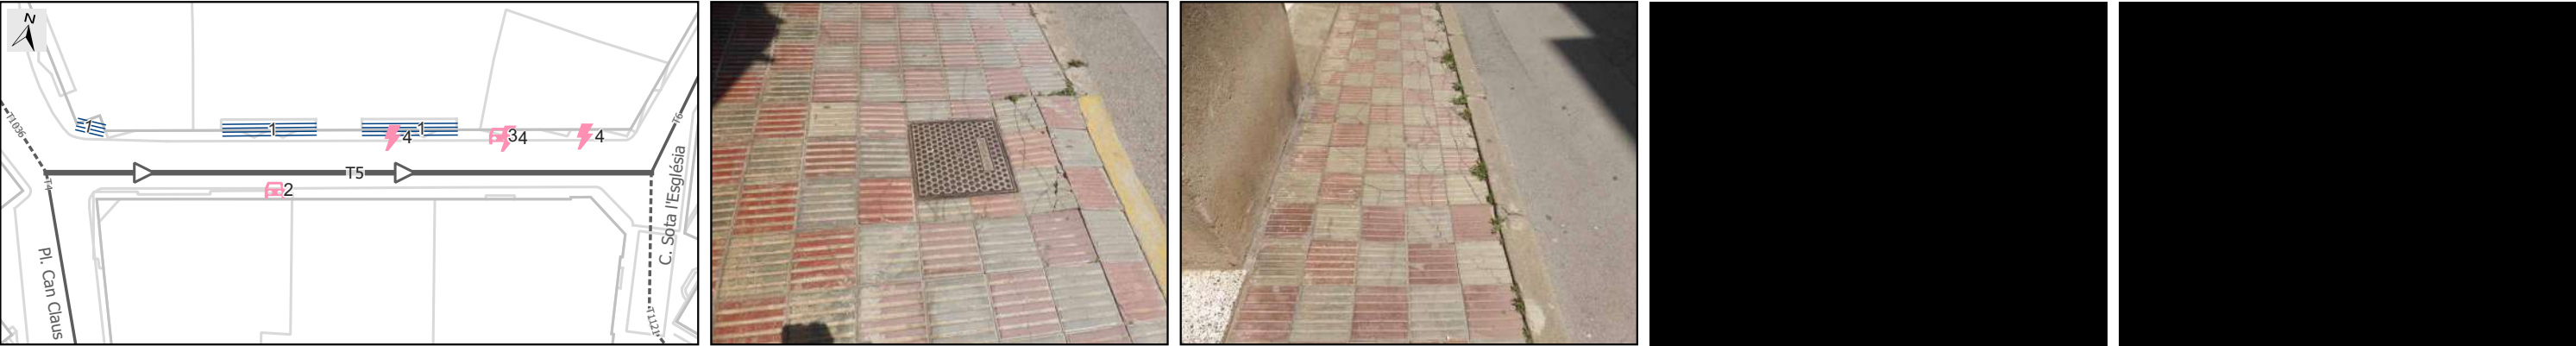
| ELEMENTS DE VEGETACIÓ (Arbres, parterres, jardineres,...), ELEMENTS D'URBANITZACIÓ (Guals de vehicles, paviment, tapes de registre,...) i DESNIVELLS (passamans, graons aïllats,..) | | | | | | | | | | | |
| 1 | Encaminament de límit lateral d'itinerari | 3 | xxxx | xxxx | xxxx | xxxx | xxxx | xxxx | xxxx | A col·locar | Degut a les reculades que fa la façana de la vorera esquerra, cal habilitar punts d'encaminament puntuals, per facilitar que les persones cegues puguin transitar de forma recte, seguint l'eix del vial. |
| 2 | Gual de vehicles | 1 | 0,8 ≤ A < 0,9 m | 0,8 ≤ A < 1,2 m | xxxx | xxxx | xxxx | El gual genera pdt. transversal >4% | Millorable | A reemplaçar o a millorar | Es detecta un punt de pendent transversal excessiu a la vorera dreta degut a gual de vehicles mal executat. No s'inclou la partida corresponent per a la correcció perquè queda inclòs a la partida d'ampliació de vorera. |
| 3 | Gual de vehicles | 1 | 0,9 ≤ A < 1,2 m | 0,8 ≤ A < 1,2 m | xxxx | xxxx | xxxx | El gual genera pdt. transversal >4% | Millorable | A reemplaçar o a millorar | Es detecta un punt de pendent transversal excessiu a la vorera esquerra degut a gual de vehicles mal executat. S'inclou la partida corresponent per a la correcció. |
| 4 | Paviment malmès puntual | 3 | 0,8 ≤ A < 0,9 m | 0,8 ≤ A < 1,2 m | xxxx | xxxx | xxxx | xxxx | xxxx | A reemplaçar o a millorar | |

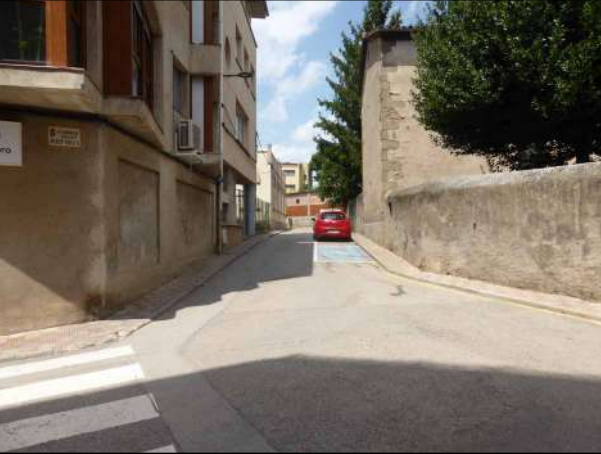
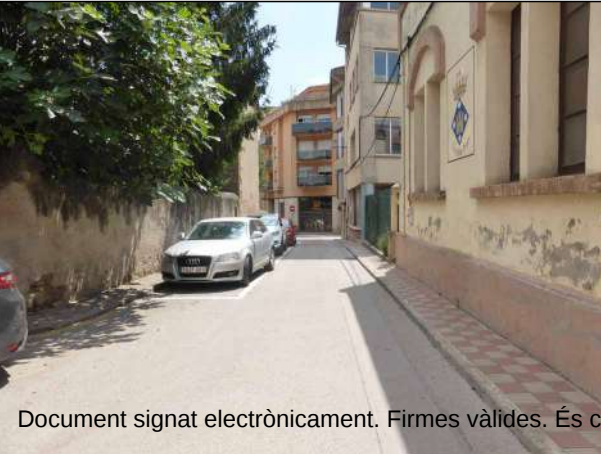
Hi ha una plaça reservada a PMR (PAR 4), a banda dreta, a la que només s'hi pot accedir des de la calçada, ja que la vorera és massa estreta.

Tram de secció reduïda, de 5,80 d'amplada, amb voreres i una línia d'aparcament. Caldrà convertir a plataforma única amb preferència per vianants (col·locació senyal s-28) i la velocitat màxima de circulació serà de 10 km/h, en tractar-se d'un vial amb amplada inferior a 6 m.

Tram de pendent longitudinal acceptable, per sota del 8%. En canvi, es detecta punts de pendent transversal excessiu degut a la mala execució de les voreres. No s'inclouen partides per a la seva correcció, ja que cost queda inclòs a la partida de conversió a plataforma única.

Ambdues voreres presenten una amplada insuficient, per sota dels 90 cm mínims indispensables per a ser considerat practicable en entorn urbà consolidat. Caldrà convertir a plataforma única amb preferència per vianants (col·locació senyal s-28). En tractar-se d'un vial amb amplada inferior a 8 m, s'admet conservar l'aparcament en filera, sempre i que s'asseguri un itinerari practicable a ambdós costats del vial. L'amplada mínima de l'itinerari practicable en plataforma única s'estableix en 0,90 m, que caldria ampliar a 1,20 m en tot punt d'accés a edificació si hi tenim línia d'aparcament.

Es detecta diverses zones amb paviment malmès a ambdues voreres i amb fort pendent transversal. No s'inclouen partides per a la seva correcció, ja que cost queda inclòs a la partida de conversió a plataforma única.

No hi ha cap pas de vianants senyalitzat al llarg del tram. Es proposa convertir el tram a plataforma única, donant continuïtat a l'inici del c. sota l'Església (tram 1121 de la ZEG) que ha estat recentment reconvertit a plataforma única (informació recollida a la fitxa ZEG corresponent), i en coherència amb el pas elevat proposat al final del c. Mossèn Josep Valls, que conflueix en aquest punt.

El tram es considera convertible, i passarà a ser practicable (a causa del pendent, d'entre el 6% i 8%) un cop s'efectuïn les mesures correctores proposades a la present fitxa.

El tram dona continuïtat al c. sota l'Església (tram 1121 de la ZEG) que ha estat recentment reconvertit a plataforma única (informació recollida a la fitxa ZEG corresponent). També es proposa passar a plataforma única el present tram; la part corresponent a la cruïlla fins fa arribar a la PU ja executada, es repercuteix a la present fitxa.

| Partida | Amid. | Preu (€) | Cost (€) | Eta |
|---|---|---|---|---|
| M2. Urbanització de carrer en plataforma única. | 285 | 241 | 68.685,00 | 1 |
| Un. Col·locació de senyal de trànsit vertical. | 2 | 190 | 380,00 | 1 |

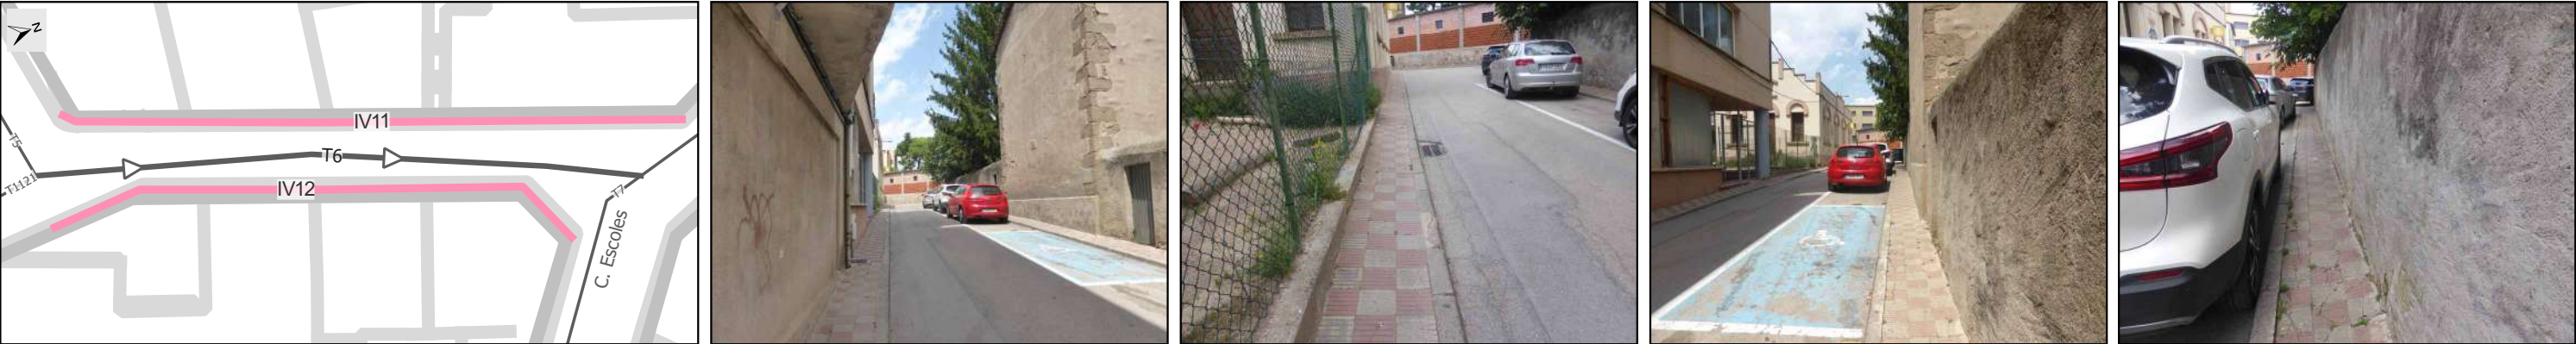
ITINERARIS DE VIANANTS VIARIS: Pendants

| Id | Pdt.long. i elem.suport | Pdt.transv. | Graó, escala o rampa | Comentaris pendants i desnivells | Amp.vor. | Amp. itinerari | Intervenció ampl. iti. | Comentaris amplada |
|---|---|---|---|---|---|---|---|---|
| IV11 | Mig (6 < pdt ≤ 8%)<br>No és necessari | 4% < pdt | Sense graó aïllat<br>Ni escales ni rampa | Tram de pendent longitudinal acceptable, per sota del 8%. En canvi, es detecta punts de pendent transversal excessiu degut a la mala execució de les voreres. | 0,70 m | A < 0,9 m | Urbanitzar/Convertir en plataforma única | La vorera presenta una amplada insuficient, per sota dels 90 cm mínims indispensables per a ser considerat practicable en entorn urbà consolidat. Caldrà convertir a plataforma única amb preferència per vianants (col·locació senyal s-28). |
| IV12 | Mig (6 < pdt ≤ 8%)<br>No és necessari | 4% < pdt | Sense graó aïllat<br>Ni escales ni rampa | Tram de pendent longitudinal acceptable, per sota del 8%. En canvi, es detecta punts de pendent transversal excessiu degut a la mala execució de les voreres. | 0,65 m | A < 0,9 m | Urbanitzar/Convertir en plataforma única | La vorera presenta una amplada insuficient, per sota dels 90 cm mínims indispensables per a ser considerat practicable en entorn urbà consolidat. Caldrà convertir a plataforma única amb preferència per vianants (col·locació senyal s-28). |

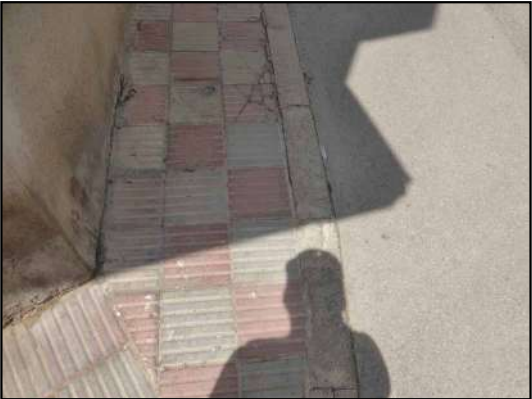
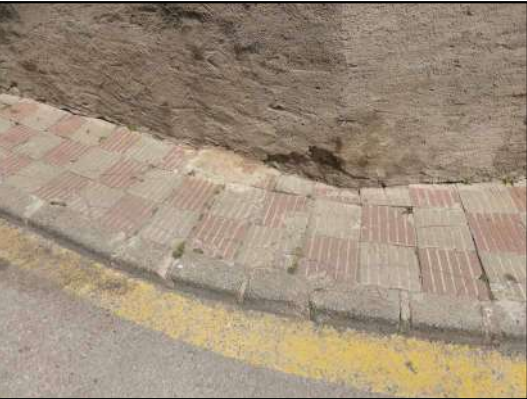
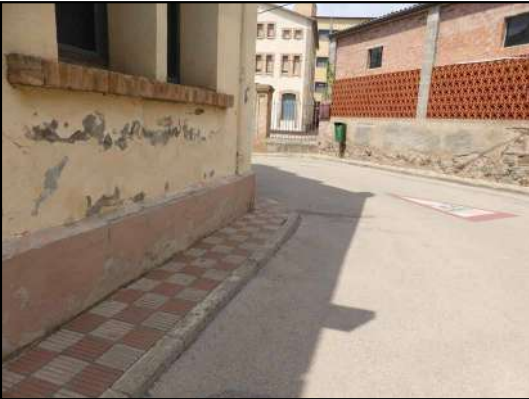
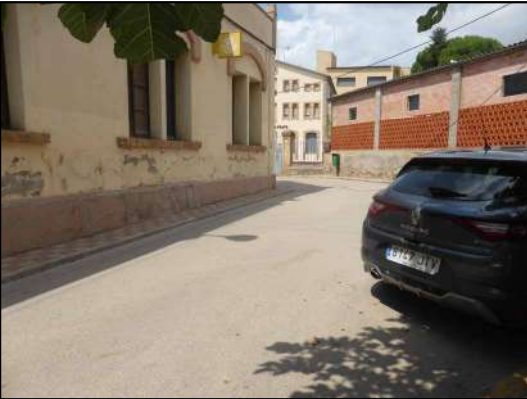
ENCREUAMENTS / PASSOS DE VIANANTS

| Id | Origen | Final | Tipus de pas de vianants | Pdt.transversal | Calçada | Semàfors sonors / polsador | Proposta intervenció | Comentaris |
|---|---|---|---|---|---|---|---|---|
| PV11 | PC21 | PC22 | Canvi de nivell per a vianants, pas no senyalitzat ni guals | xxxx | xxxx | Sense regulació semafòrica | Fer plataforma | |
| PV12 | PC23 | PC24 | Canvi de nivell per a vianants, pas no senyalitzat ni guals | xxxx | xxxx | Sense regulació semafòrica | Fer plataforma | |

| Id | Ídem | H vor. | A vor. | Tipus | Proposta de modificació del Tipus | Ampl. de pas | Enrasat | Dist.façana | Espai gir | Pendants | Seny. invid. | Disseny | Comentaris |
|---|---|---|---|---|---|---|---|---|---|---|---|---|---|
| PC21 | --- | 7 cm | 0,7 m | No hi ha gual ni pas | Convertir en plataforma única | xxxx | xxxx | xxxx | xxxx | xxxx | xxxx | No result | |
| PC22 | --- | 9 cm | 0,7 m | No hi ha gual ni pas | Convertir en plataforma única | xxxx | xxxx | xxxx | xxxx | xxxx | xxxx | No result | |
| PC23 | --- | 7 cm | 0,7 m | No hi ha gual ni pas | Convertir en plataforma única | xxxx | xxxx | xxxx | xxxx | xxxx | xxxx | No result | |
| PC24 | --- | 9 cm | 0,7 m | No hi ha gual ni pas | Convertir en plataforma única | xxxx | xxxx | xxxx | xxxx | xxxx | xxxx | No result | |

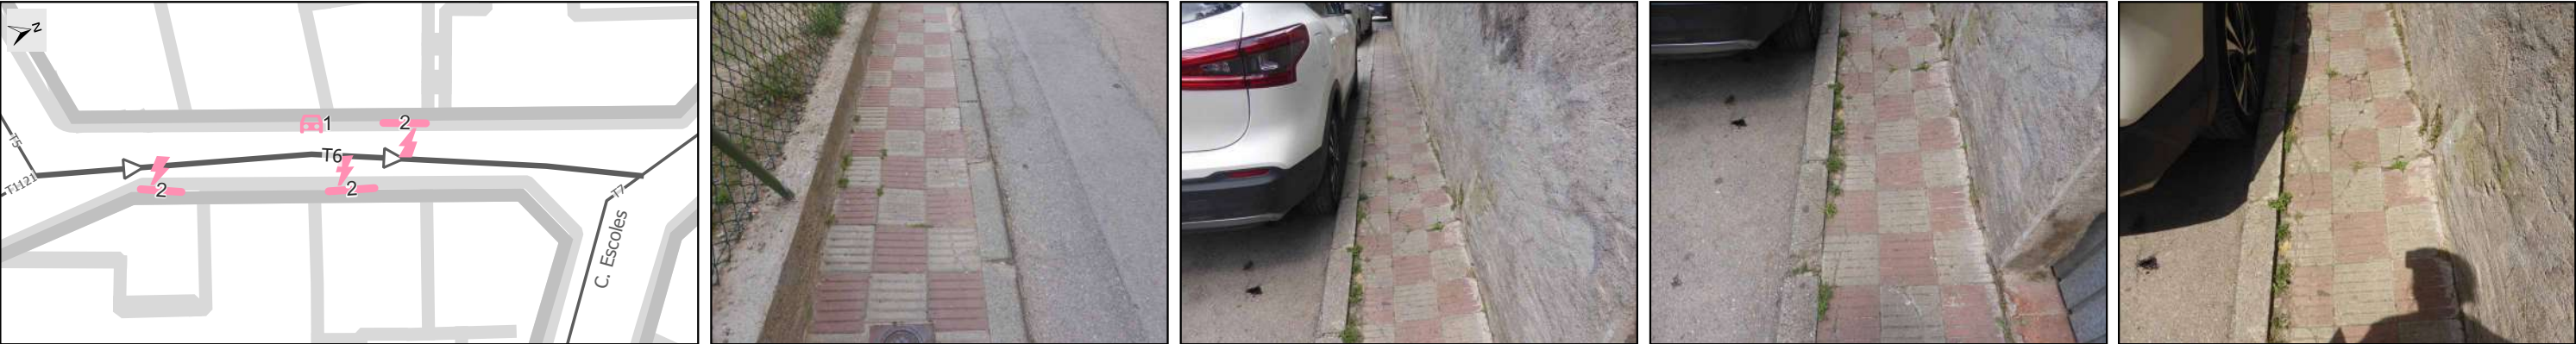
| ELEMENTS DE VEGETACIÓ (Arbres, parterres, jardineres,...), ELEMENTS D'URBANITZACIÓ (Guals de vehicles, paviment, tapes de registre,...) i DESNIVELLS (passamans, graons aïllats,..) | | | | | | | | | | | |
|---|---|---|---|---|---|---|---|---|---|---|---|
| 1 | Gual de vehicles | 1 | 0,1 ≤ A < 0,8 m | A < 0,8 m | xxxx | xxxx | xxxx | El gual genera pdt. transversal >4% | Millorable | A reemplaçar o a millorar | |
| 2 | Paviment malmès lineal | 3 | 0,1 ≤ A < 0,8 m | xxxx | xxxx | xxxx | xxxx | xxxx | xxxx | A reemplaçar o a millorar | |

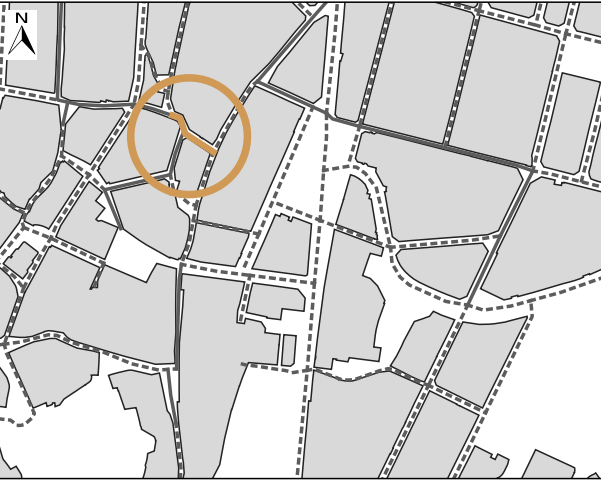
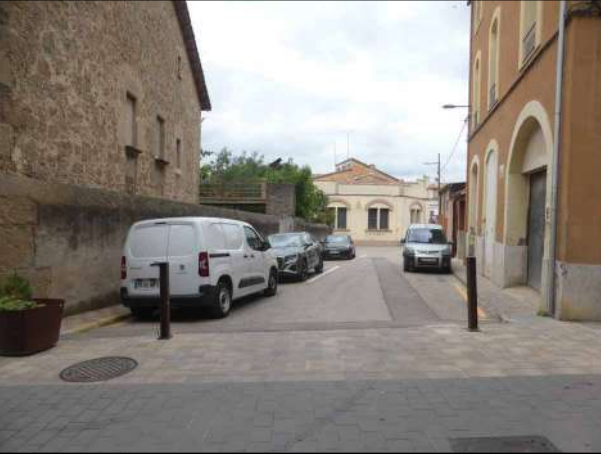
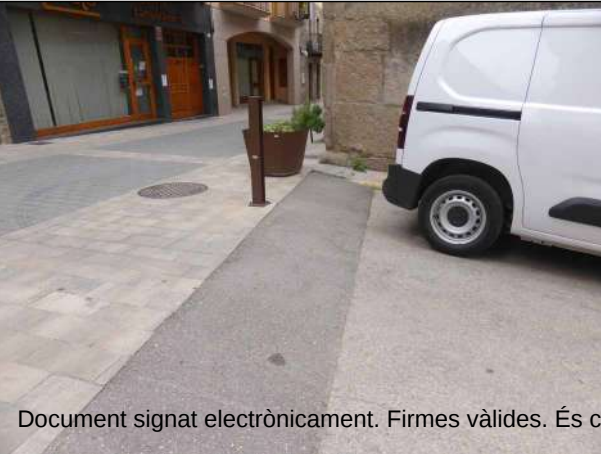
A la meitat del tram hi ha una cruïlla amb el c. Sota l'Església (tram 6 de la ZED) en forma de T, vial que es proposa convertir en plataforma única (per a més detall, veure fitxa corresponent). En el tram, no es localitzen altres elements de l'àmbit d'estudi.

Tram de secció irregular i amb voreres; l'amplada és variable, entre 7 i 8 m. Caldrà convertir a plataforma única amb preferència per vianants (col·locació senyal s-28) per donar continuïtat als trams adjacents. La velocitat màxima de circulació serà de 20 km/h.

Tram de pendent longitudinal suau. Puntualment, es detecten punts de pendent transversal excessiu degut a guals de vehicles mal executats. No s'inclouen partides per a la seva correcció, ja que cost queda inclòs a la partida de conversió a plataforma única.

Ambdues voreres presenten una amplada insuficient, per sota dels 90 cm mínims indispensables per a ser considerat practicable en entorn urbà consolidat. Caldrà convertir a plataforma única amb preferència per vianants (col·locació senyal s-28). En tractar-se d'un vial amb aparcament i amplada inferior a 8 m, caldrà prescindir d'un dels carrils de serveis, només podent conservar-ne un per aparcament en filera, sempre i que s'asseguri un itinerari practicable a ambdós costats del vial. L'amplada mínima de l'itinerari practicable en plataforma única s'estableix en 0,90 m, que caldria ampliar a 1,20 m en tot punt d'accés a edificació si hi tenim línia d'aparcament. Donada l'amplada del vial molt propera als 8 m, es considera factible mantenir una línia d'estacionament, podent tenir un itinerari accessible a un costat i practicable a l'altre.

Es detecta una paperera amb obertura de boca massa alta i obstaculitzant el pas a la vorera dreta. Es proposa substituir per un model accessible.

No hi ha cap pas de vianants senyalitzat a l'inici del tram; al final del tram, sí que n'hi ha un, però sense gual a la vorera esquerra i amb gual de vehicles a la vorera dreta. No es considera necessari senyalitzar passos de vianants ja que el tram serà convertit a plataforma única, donant continuïtat als trams adjacents.

El tram es considera convertible, i passarà a ser accessible un cop s'efectuïn les mesures correctores proposades a la present fitxa.

| Partida | Amid. | Preu (€) | Cost (€) | Eta |
|---|---|---|---|---|
| M2. Urbanització de carrer en plataforma única. | 325 | 241 | 78.325,00 | 1 |
| Un. Substitució de paperera per paperera accessible. | 1 | 315 | 315,00 | 2 |
| Un. Col·locació de senyal de trànsit vertical. | 2 | 190 | 380,00 | 1 |

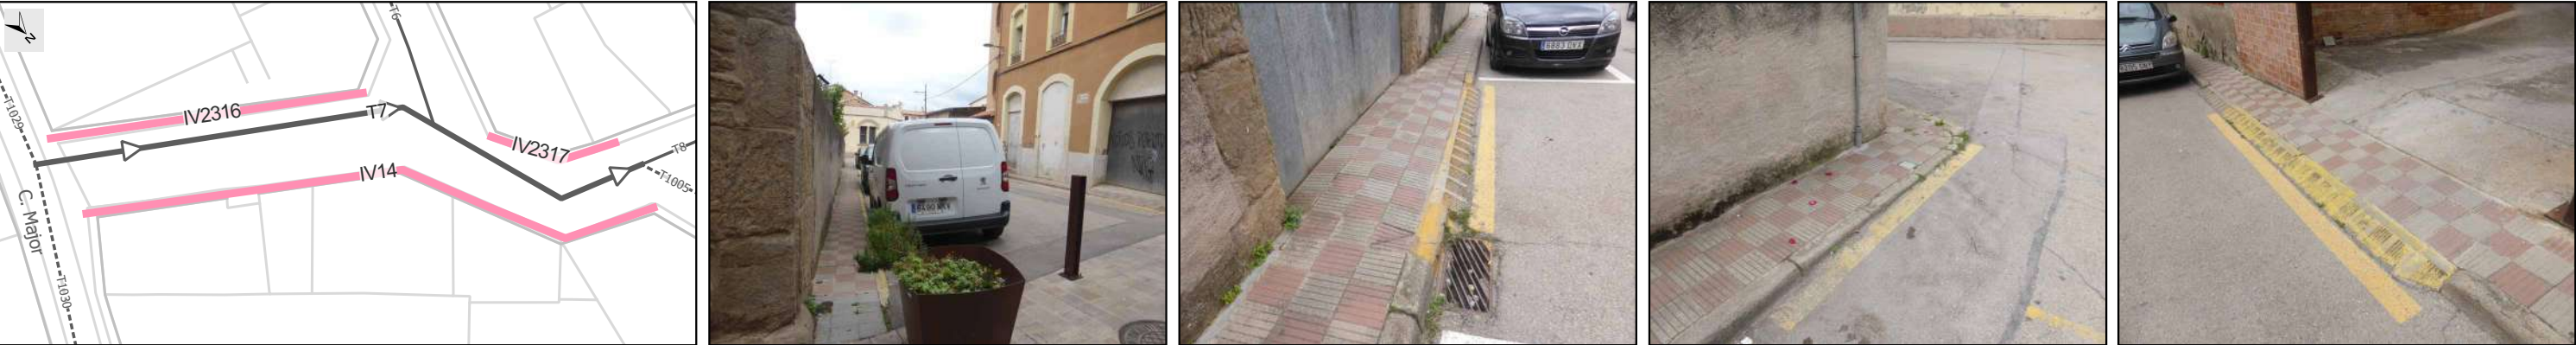
| ITINERARIS DE VIANANTS VIARIS: Pendants | | | | | ITINERARIS DE VIANANTS VIARIS: Amplades | | | |
|---|---|---|---|---|---|---|---|---|
| IV14 | Baix (pdt ≤ 6%)<br>No és necessari | 4% < pdt | Sense graó aïllat<br>Ni escales ni rampa | Tram de pendent longitudinal suau. Puntualment, es detecta un punt de pendent transversal excessiu degut a un gual de vehicles mal executat. | 0,72 m | A < 0,9 m | Urbanitzar/Convertir en plataforma única | La vorera presenta una amplada insuficient, per sota dels 90 cm mínims indispensables per a ser considerat practicable en entorn urbà consolidat. Caldrà convertir a plataforma única amb preferència per vianants (col·locació senyal s-28). |
| IV2316 | Baix (pdt ≤ 6%)<br>No és necessari | 4% < pdt | Sense graó aïllat<br>Ni escales ni rampa | Tram de pendent longitudinal suau. Puntualment, es detecta un punt de pendent transversal excessiu degut a un gual de vehicles mal executat. | 0,73 m | A < 0,9 m | Urbanitzar/Convertir en plataforma única | La vorera presenta una amplada insuficient, per sota dels 90 cm mínims indispensables per a ser considerat practicable en entorn urbà consolidat. Caldrà convertir a plataforma única amb preferència per vianants (col·locació senyal s-28). |
| IV2317 | Baix (pdt ≤ 6%)<br>No és necessari | pdt ≤ 2% | Sense graó aïllat<br>Ni escales ni rampa | | 0,72 m | A < 0,9 m | Urbanitzar/Convertir en plataforma única | La vorera presenta una amplada insuficient, per sota dels 90 cm mínims indispensables per a ser considerat practicable en entorn urbà consolidat. Caldrà convertir a plataforma única amb preferència per vianants (col·locació senyal s-28). |

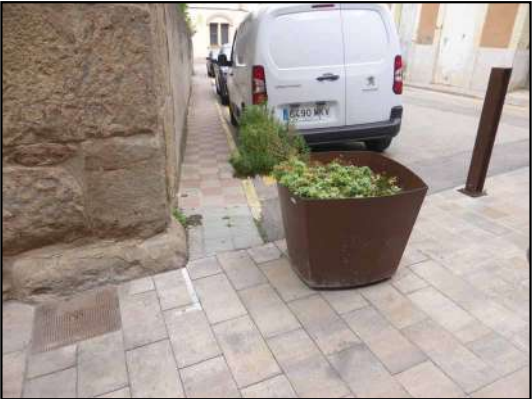
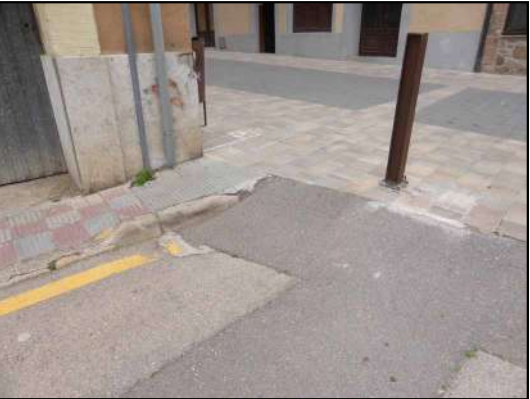
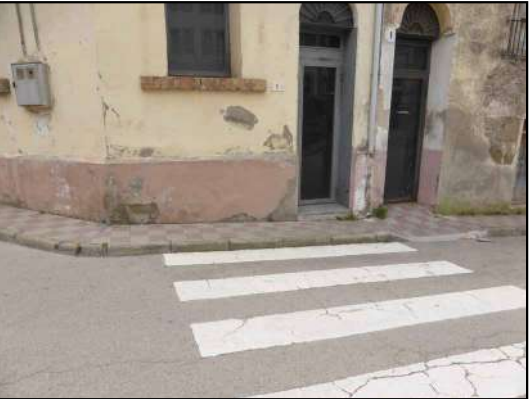
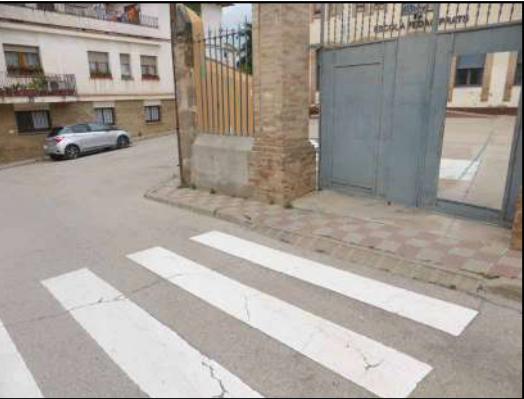
ENCREUAMENTS / PASSOS DE VIANANTS

| Id | Ídem | H vor. | A vor. | Tipus | Proposta de modificació del Tipus | Ampl. de pas | Enrasat | Dist.façana | Espai gir | Pendants | Seny. invid. | Disseny | Comentaris |
|---|---|---|---|---|---|---|---|---|---|---|---|---|---|
| PC27 | --- | 10 cm | 0,7 m | No hi ha gual, sí pas | Convertir en plataforma única | xxxx | xxxx | xxxx | xxxx | xxxx | xxxx | No resol | |
| PC28 | --- | 10 cm | 0,7 m | Gual de vehicles | Convertir en plataforma única | 1,8 m ≤ A | 0 < r ≤ 0,4 cm | A < 0,9 m | D < 1,2 m | A refer | No | Incorrecte | |

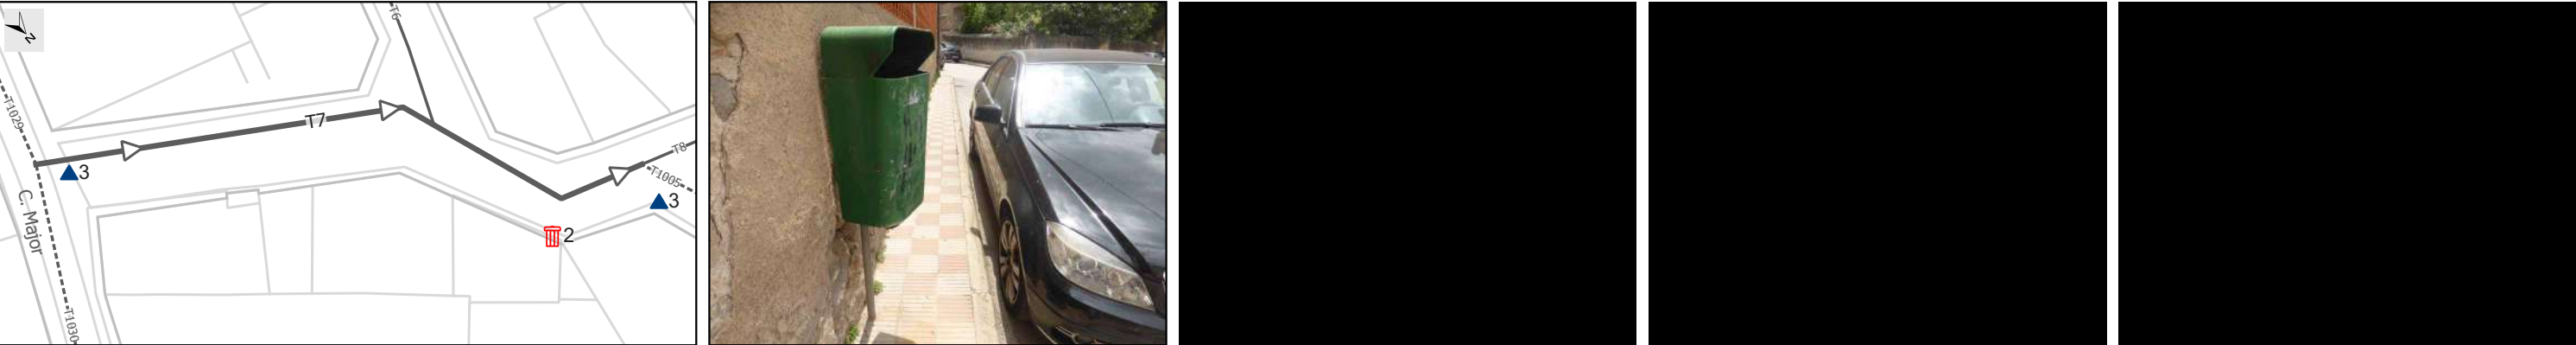
ELEMENTS DE MOBILIARI (Bancs, fonts, papereres, contenidors, bústies,...) I URBANS (Bàculs, senyals, pilons, hidrants, pàrkings bici, semàfors,...)

| Id. | Tipus | Qt. | Dist. a façana | Amp. lliure pas | Detectable | Cantells | Sobresurt | Aspectes específics | Disseny | Proposta intervenció | Comentaris |
|---|---|---|---|---|---|---|---|---|---|---|---|
| 2 | Paperera | 1 | A < 0,1 m | A < 0,8 m | No detectable | Sense cantells | Sobresurt | Dimensions paperera millorables | Millorable | A reemplaçar/millorar i reubicar | Paperera amb obertura de boca massa alta i obstaculitzant el pas a la vorera dreta. Es pressuposta substituir per un model accessible i caldrà reubicar per no obstaculitzar el pas lliure arran de façana. |
| 3 | Senyal de trànsit / rètol informatiu | 2 | xxxx | xxxx | xxxx | xxxx | xxxx | xxxx | xxxx | A col·locar | Col·locació senyal s-28 (o similar), apte per indicar en carrers de plataforma única la preferència per vianants. |

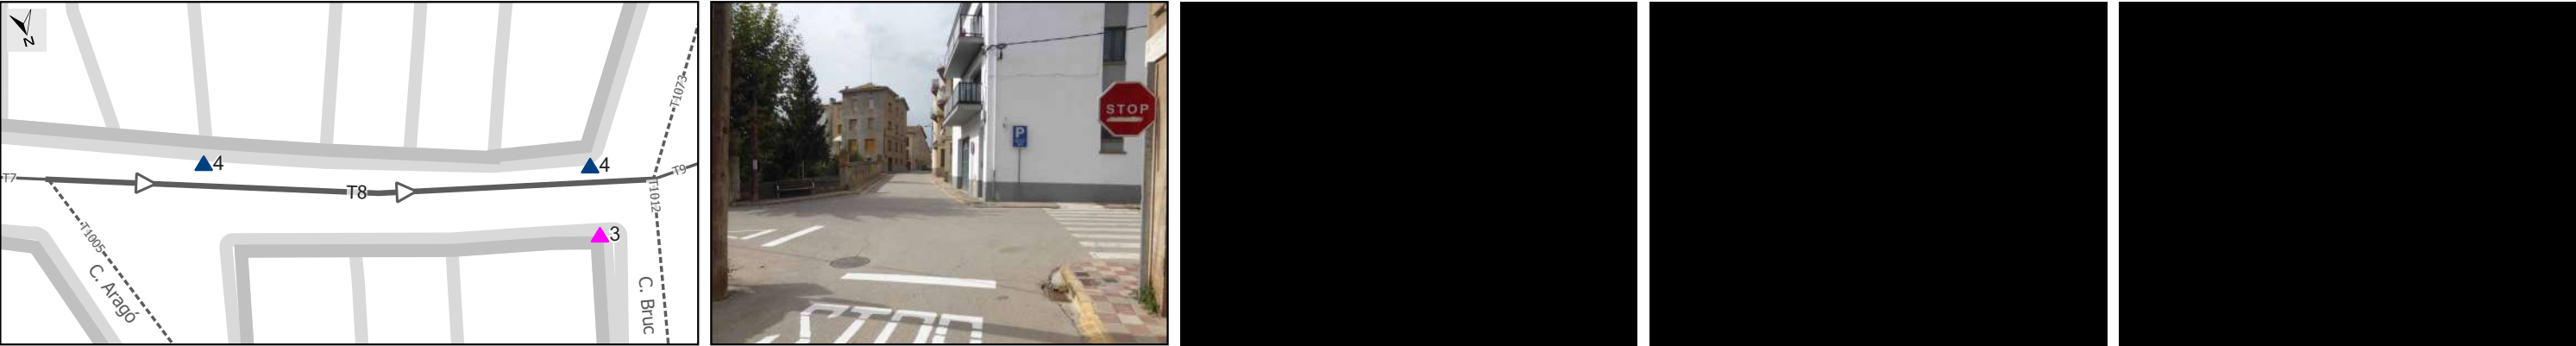
ELEMENTS DE MOBILIARI (Bancs, fonts, papereres, contenidors, bústies,...) I URBANS (Bàculs, senyals, pilons, hidrants, pàrkings bici, semàfors,...)

| Id. | Tipus | Qt. | Dist. a façana | Amp. lliure pas | Detectable | Cantells | Sobresurt | Aspectes específics | Disseny | Proposta intervenció | Comentaris |
|---|---|---|---|---|---|---|---|---|---|---|---|
| 3 | Senyal de trànsit / rètol informatiu | 1 | A < 0,1 m | No afecta | No detectable | Amb cantells | Sobresurt | xxxx | Millorable | A reubicar o retirar | Senyal de trànsit que deixa una alçada lliure de 1,86 m al final de la vorera dreta. Caldrà recol·locar per tal d'assegurar una alçada lliure mínima de 2,20 m. |
| 4 | Senyal de trànsit / rètol informatiu | 2 | xxxx | xxxx | xxxx | xxxx | xxxx | xxxx | xxxx | A col·locar | Col·locació senyal s-28 (o similar), apte per indicar en carrers de plataforma única la preferència per vianants. |

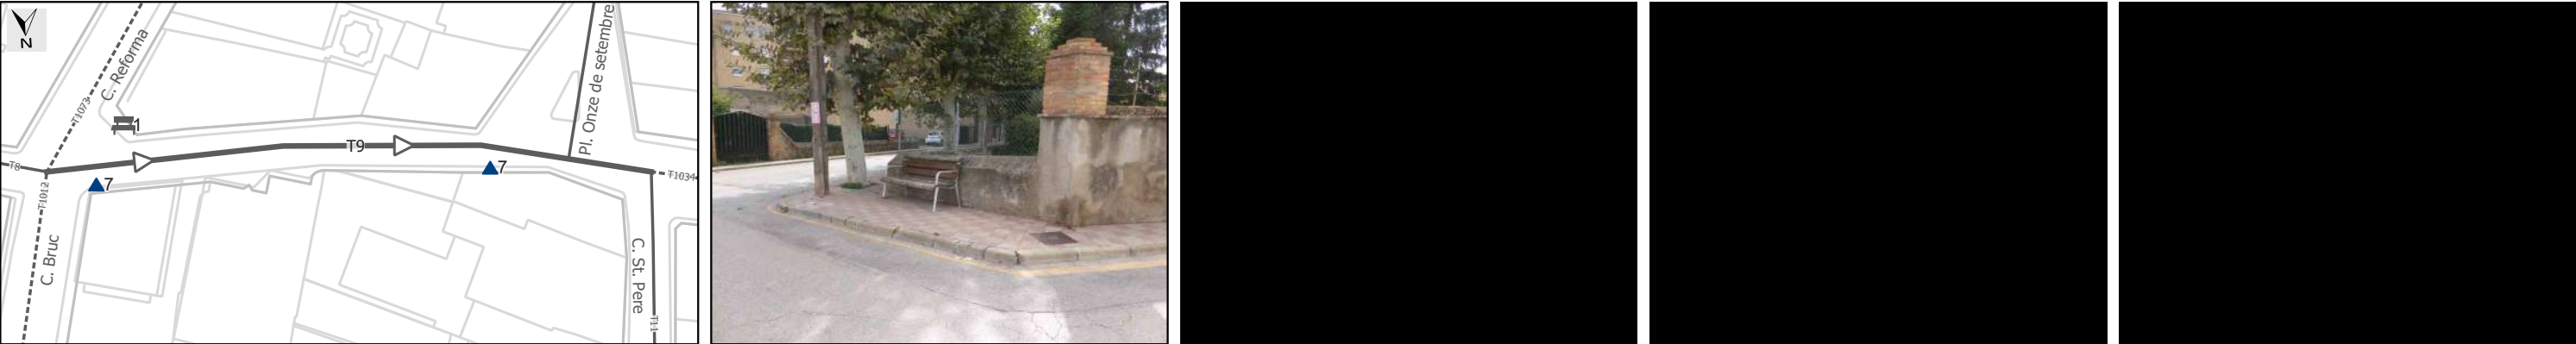
ELEMENTS DE MOBILIARI (Bancs, fonts, papereres, contenidors, bústies,...) I URBANS (Bàculs, senyals, pilons, hidrants, pàrkings bici, semàfors,...)

| Id. | Tipus | Qt. | Dist. a façana | Amp. lliure pas | Detectable | Cantells | Sobresurt | Aspectes específics | Disseny | Proposta intervenció | Comentaris |
|---|---|---|---|---|---|---|---|---|---|---|---|
| 1 | Banc | 1 | A < 0,1 m | A < 0,8 m | Detectable | Sense cantells | Sobresurt | Dimensions banc acceptables | Accessible | Sense intervenció | Banc de disseny correcte a l'inici del tram de la vorera esquerra, just a la cantonada on es disposa de major amplada, però al que no s'hi pot accedir per falta d'accessibilitat a la vorera. Problemàtica que serà soluciona en convertir el tram a plataforma única. |
| 7 | Senyal de trànsit / rètol informatiu | 2 | xxxx | xxxx | xxxx | xxxx | xxxx | xxxx | xxxx | A col·locar | Col·locació senyal s-28 (o similar), apte per indicar en carrers de plataforma única la preferència per vianants. |

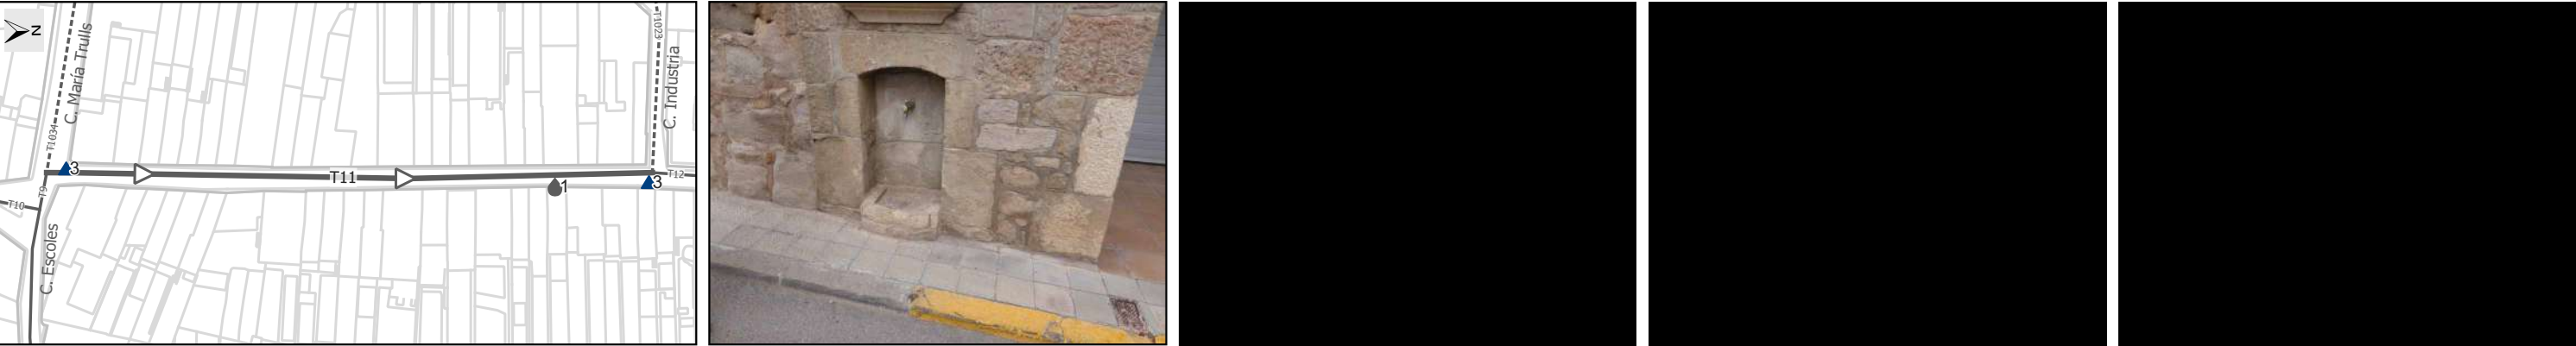
| Id. | Tipus | Qt. | Dist. a façana | Amp. lliure pas | Detectable | Cantells | Sobresurt | Aspectes específics | Disseny | Proposta intervenció | Comentaris |
|---|---|---|---|---|---|---|---|---|---|---|---|
| 1 | Font | 1 | No afecta | A < 0,8 m | Detectable | Sense cantells | No sobresurt | Dimensions font millorables | Millorable | Sense intervenció | Es detecta una font encastada a la façana dreta, de disseny no accessible, però que no es troba en funcionament, pel que es considera admissible no intervenir-hi. En cas que sí que es trobés operativa, caldria col·locar alguna alternativa accessible de forma propera. |
| 3 | Senyal de trànsit / rètol informatiu | 2 | xxxx | xxxx | xxxx | xxxx | xxxx | xxxx | xxxx | A col·locar | Col·locació senyal s-28 (o similar), apte per indicar en carrers de plataforma única la preferència per vianants. |

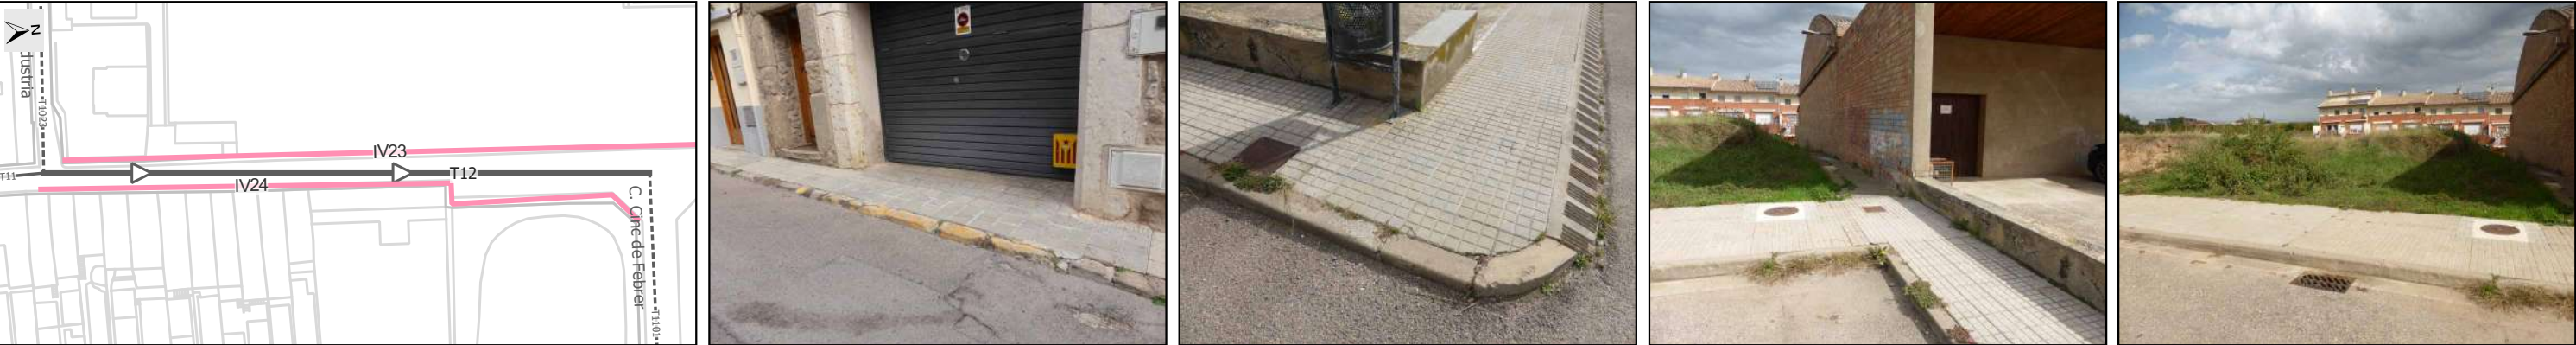
| ITINERARIS DE VIANANTS VIARIS: Pendants | | | | | ITINERARIS DE VIANANTS VIARIS: Amplades | | | |
|---|---|---|---|---|---|---|---|---|
| IV23 | Baix (pdt ≤ 6%)<br>No és necessari | pdt ≤ 2% | Sense graó aïllat<br>Ni escales ni rampa | Tram de pendent longitudinal i transversal suau. | 0,83 m | A < 0,9 m | Urbanitzar/Convertir en plataforma única | La vorera presenta una amplada insuficient a l'inici del tram, coincidint amb la part de secció de menor amplada; es proposa convertir a plataforma única. A la part final del tram, la vorera esquerra agafa una major amplada, d'entre 90 i 120 cm; es considera acceptable donat que no es disposa de cap punt d'accés a edificació en aquesta zona del tram. |
| IV24 | Baix (pdt ≤ 6%)<br>No és necessari | pdt ≤ 2% | Sense graó aïllat<br>Ni escales ni rampa | Tram de pendent longitudinal i transversal suau. | 0,84 m | A < 0,9 m | Urbanitzar/Convertir en plataforma única | La vorera presenta una amplada insuficient a l'inici del tram, coincidint amb la part de secció de menor amplada; es proposa convertir a plataforma única. A la part final del tram, el traçat de la vorera dreta fa girs de 90 °, permetent un radi de gir mínim de 1,20 m a les cantonades; es considera acceptable mantenir el seu estat actual. |

| ITINERARIS DE VIANANTS VIARIS: Alçada i continuïtat façana | | | | ITINERARIS DE VIANANTS VIARIS: Paviment i elements d'urbanització | | | |
|---|---|---|---|---|---|---|---|
| IV23 | H ≥ 2,2 m | Adequada | | Malmès | xxxx | xxxx | Es detecta paviment malmès generalitzat al llarg de la vorera esquerra. Notar que es detecta paviment estriat col·locat erròniament després de la reparació d'una rasa. |
| IV24 | H ≥ 2,2 m | Cal barrera protecció | A la vorera dreta, al final del tram on s'eixampla l'amplada del vial, no hi fa façana, sinó que es tracta d'una zona verda. Es proposa col·locar un sòcol delimitador, que servirà com a guia per les persones usuàries de bastó i, a la vegada, per evitar que la vegetació envaeixi la vorera. | Malmès | xxxx | xxxx | Es detecten diversos punts de paviment malmès al llarg de la vorera dreta. Notar que es detecta paviment estriat col·locat erròniament després de la reparació d'una rasa. |

| ITINERARIS DE VIANANTS VIARIS: Mobiliari i accessibilitat | | | | | | ITINERARIS DE VIANANTS VIARIS: Accessibilitat | | |
|---|---|---|---|---|---|---|---|---|
| IV24 | Cap és accessible | Totes accessibles | xxxx | xxxx | A la vorera dreta, just on augmenta la secció del vial, trobem una paperera de disseny accessible però mal ubicada en cantonada obstaculitzant el pas; es proposa reubicar-la evitant la ubicació en cantonada que requereix d'una amplada mínima de 1,20 m per assegurar el gir accessible (caldrà assegurar en tot cas que permet un pas puntual de 80 cm mínim). Més endavant, es localitza un banc de disseny no accessible per manca de recolzabraços; es proposa substituir per un model accessible. | Convertible | Practicable | |

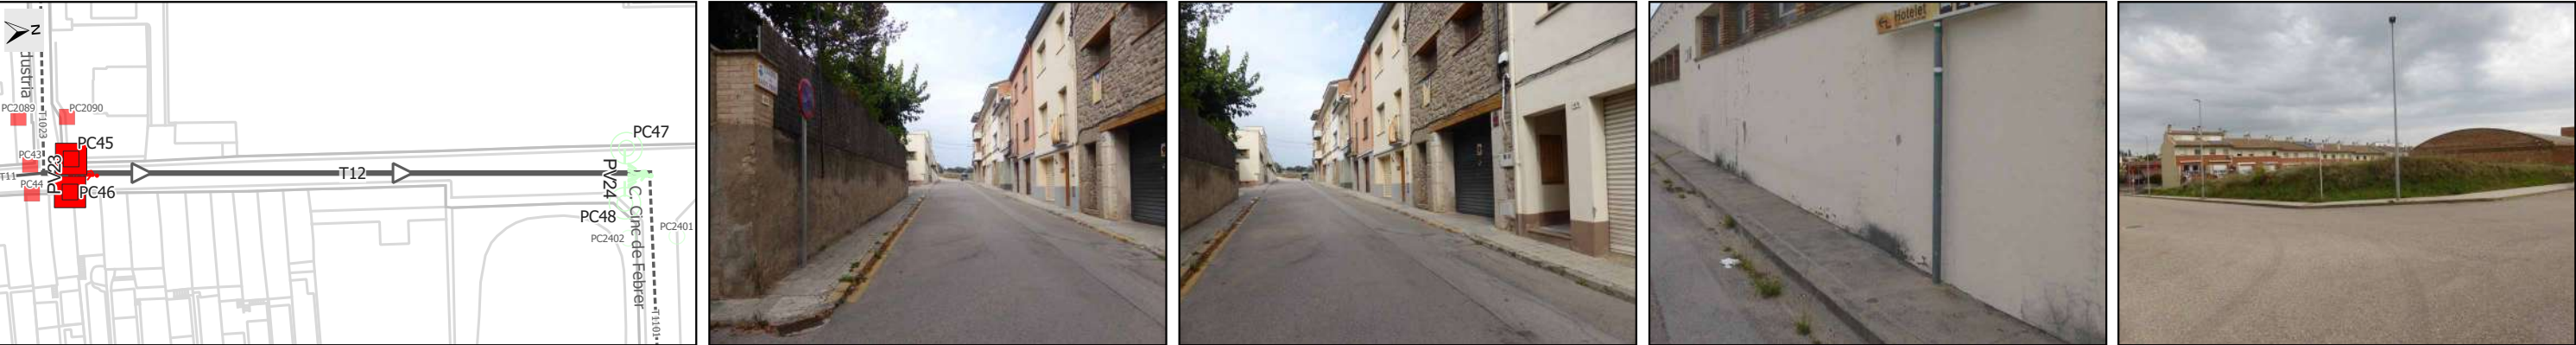
| Id | Origen | Final | Tipus de pas de vianants | Pdt.transversal | Calçada | Semàfors sonors / polsador | Proposta intervenció | Comentaris |
|---|---|---|---|---|---|---|---|---|
| PV23 | PC45 | PC46 | Canvi de nivell per a vianants, pas no senyalitzat ni guals | xxxx | xxxx | Sense regulació semafòrica | Fer plataforma | No hi ha cap pas de vianants senyalitzat; es proposa convertir a plataforma única sense necessitat de senyalitzar el pas de vianants com a tal. |
| PV24 | PC47 | PC48 | Canvi de nivell per a vianants i no cal pas de vianants | xxxx | xxxx | Sense regulació semafòrica | No cal pas | No hi ha cap pas de vianants senyalitzat i no es considera necessari, ja que és un tram limítrof amb terreny no urbanitzat. |

| Id | Ídem | H vor. | A vor. | Tipus | Proposta de modificació del Tipus | Ampl. de pas | Enrasat | Dist.façana | Espai gir | Pendents | Seny. invid. | Disseny | Comentaris |
|---|---|---|---|---|---|---|---|---|---|---|---|---|---|
| PC45 | --- | 9 cm | 0,9 m | No hi ha gual ni pas | Convertir en plataforma única | xxxx | xxxx | xxxx | xxxx | xxxx | xxxx | No resol't | |
| PC46 | --- | 9 cm | 0,8 m | No hi ha gual ni pas | Convertir en plataforma única | xxxx | xxxx | xxxx | xxxx | xxxx | xxxx | No resol't | |

No hi ha cap pas de vianants senyalitzat al llarg del tram. Es proposa convertir a plataforma pràcticament la totalitzat del tram, donant continuïtat als trams adjacents, pel que no es considera necessari senyalitzar els passos de vianants com a tal. Al final del tram, no es considera necessari habilitar cap pas de vianants, ja que és un tram limítrof amb terreny no urbanitzat.

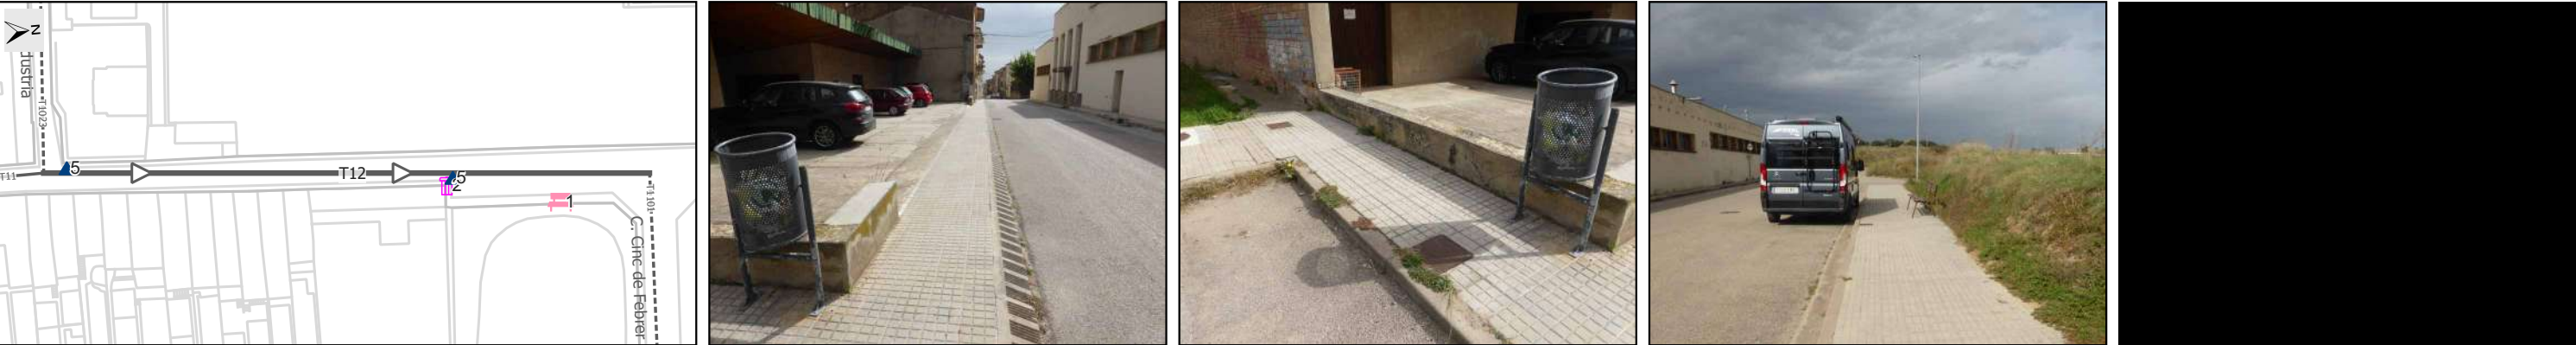
| Id. | Tipus | Qt. | Dist. a façana | Amp. lliure pas | Detectable | Cantells | Sobresurt | Aspectes específics | Disseny | Proposta intervenció | Comentaris |
|---|---|---|---|---|---|---|---|---|---|---|---|
| 1 | Banc | 1 | A < 0,1 m | 1,2 ≤ A < 1,8 m | Detectable | Sense cantells | No sobresurt | Dimensions banc millorables | Millorable | A reemplaçar o a millorar | Banc de disseny no accessible per manca de recolzabraços; es proposa substituir per un model accessible. |
| 2 | Paperera | 1 | A < 0,1 m | A < 0,8 m | Detectable | Sense cantells | No sobresurt | Dimensions paperera acceptables | Accessible | A reubicar o retirar | Paperera de disseny accessible, però mal ubicada en cantonada obstaculitzant el pas; es proposa reubicar-la evitant la ubicació en cantonada que requereix d'una amplada mínima de 1,20 m per assegurar el gir accessible (caldrà assegurar en tot cas que permet un pas puntual de 80 cm mínim). |
| 5 | Senyal de trànsit / rètol informatiu | 2 | xxxx | xxxx | xxxx | xxxx | xxxx | xxxx | xxxx | A col·locar | Col·locació senyal s-28 (o similar), apte per indicar en carrers de plataforma única la preferència per vianants. |

A la vorera dreta, just on augmenta la secció del vial, trobem una paperera de disseny accessible però mal ubicada en cantonada obstaculitzant el pas; es proposa reubicar-la evitant la ubicació en cantonada que requereix d'una amplada mínima de 1,20 m per assegurar el gir accessible (caldrà assegurar en tot cas que permet un pas puntual de 80 cm mínim). Més endavant, es localitza un banc de disseny no accessible per manca de recolzabraços; es proposa substituir per un model accessible.

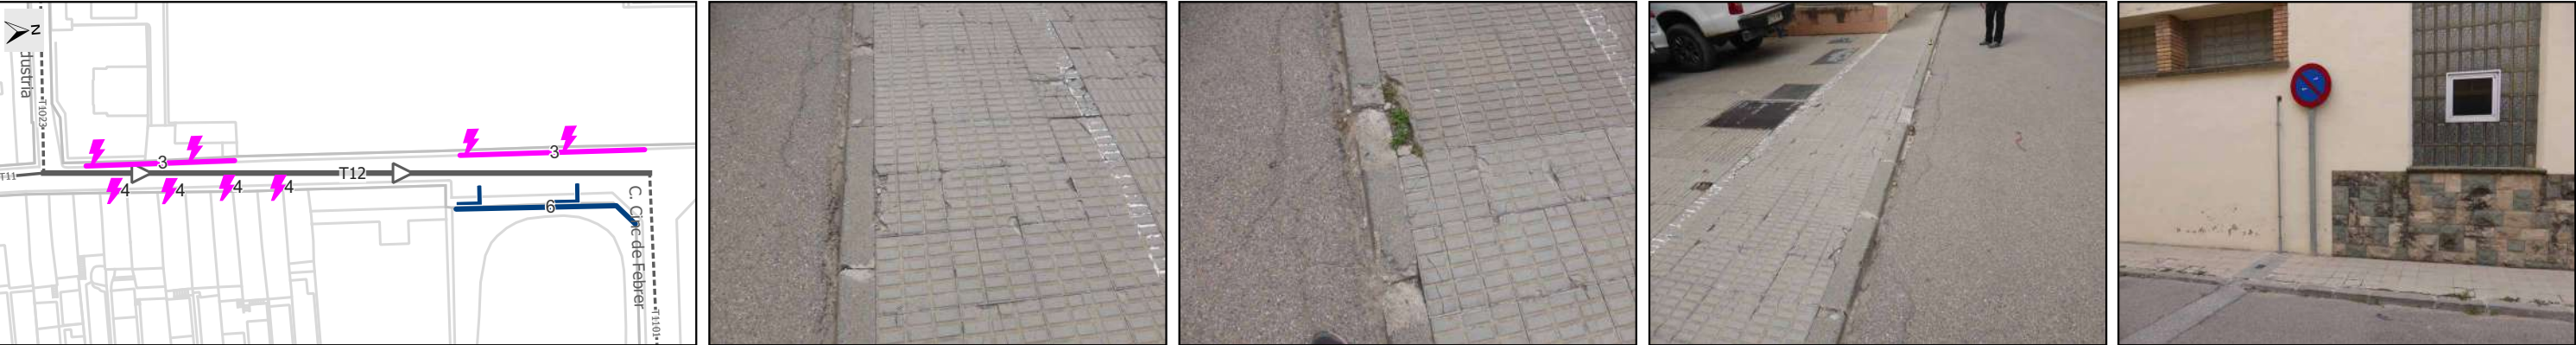
| ELEMENTS DE VEGETACIÓ (Arbres, parterres, jardineres,...), ELEMENTS D'URBANITZACIÓ (Guals de vehicles, paviment, tapes de registre,...) i DESNIVELLS (passamans, graons aïllats,..) | | | | | | | | | | | |
|---|---|---|---|---|---|---|---|---|---|---|---|
| 3 | Paviment malmès lineal | 2 | 0,1 ≤ A < 0,8 m | A < 0,8 m | xxxx | xxxx | xxxx | xxxx | xxxx | A reubicar o retirar | |
| 4 | Paviment malmès puntual | 4 | 0,1 ≤ A < 0,8 m | A < 0,8 m | xxxx | xxxx | xxxx | xxxx | xxxx | A reubicar o retirar | |
| 6 | Sòcol de límit lateral d'itinerari | 1 | xxxx | xxxx | xxxx | xxxx | xxxx | xxxx | xxxx | A col·locar | Col·locació de sòcol delimitador a la zona final del tram, a banda dreta, on no hi ha façana, perquè serveixi de guia per les persones usuàries de bastó (útil també per evitar que la vegetació envaeixi la vorera). |

A la vorera dreta, al final del tram on s'eixampla l'amplada del vial, no hi fa façana, sinó que es tracta d'una zona verda. Es proposa col·locar un sòcol delimitador, que servirà coma guia per les persones usuàries de bastó i, a la vegada, per evitar que la vegetació envaeixi la vorera.

Es detecta paviment trencat i en mal estat de forma generalitzada, de manera més constant a la vorera esquerra i de forma més puntual a la vorera dreta. Notar que es detecta paviment estriat col·locat erròniament després de la reparació d'una rasa. No s'inclou la partida per a la seva correcció, ja que cost queda inclòs a la partida de conversió a plataforma única.

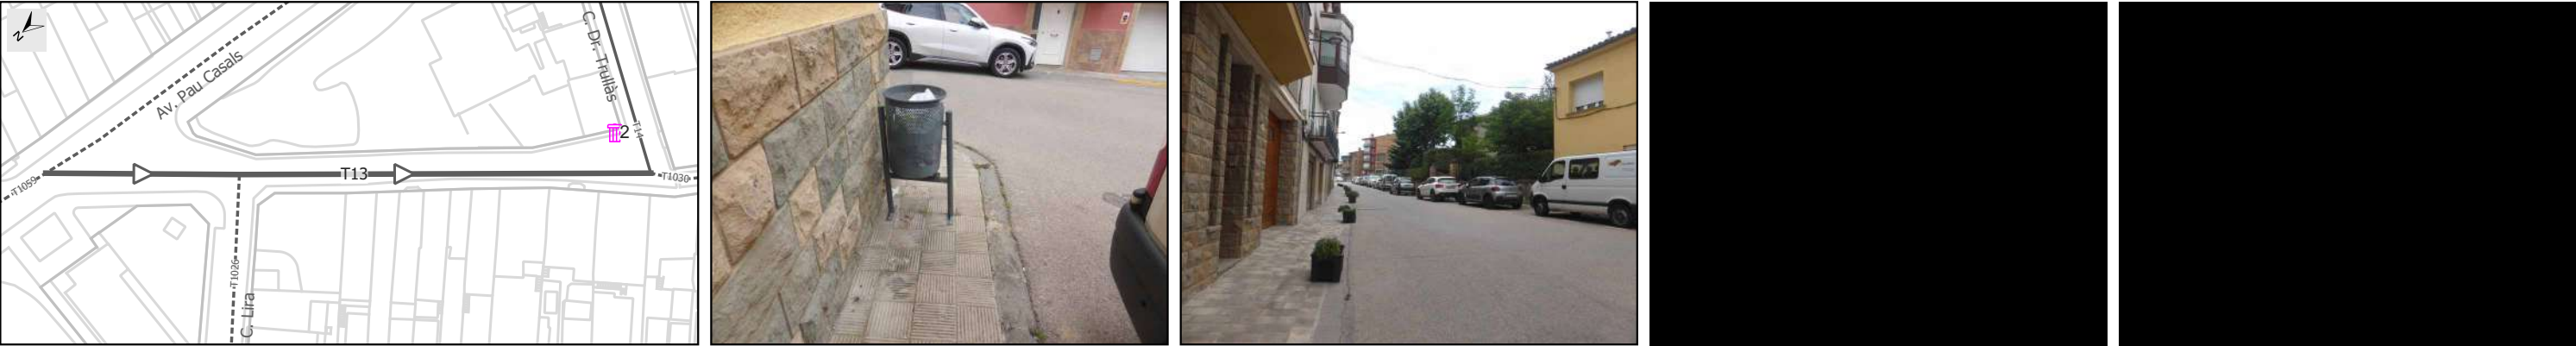
| Id. | Tipus | Qt. | Dist. a façana | Amp. lliure pas | Detectable | Cantells | Sobresurt | Aspectes específics | Disseny | Proposta intervenció | Comentaris |
|---|---|---|---|---|---|---|---|---|---|---|---|
| 2 | Paperera | 1 | 0,1 ≤ A < 0,8 m | A < 0,8 m | Detectable | xxxx | xxxx | Dimensions paperera acceptables | Accessible | A reubicar o retirar | Paperera de disseny correcte, però mal ubicada al mig de la vorera esquerra, al final del tram; es proposa reubicar a la banda exterior de la vorera dreta, on sí que es disposa de suficient espai. |

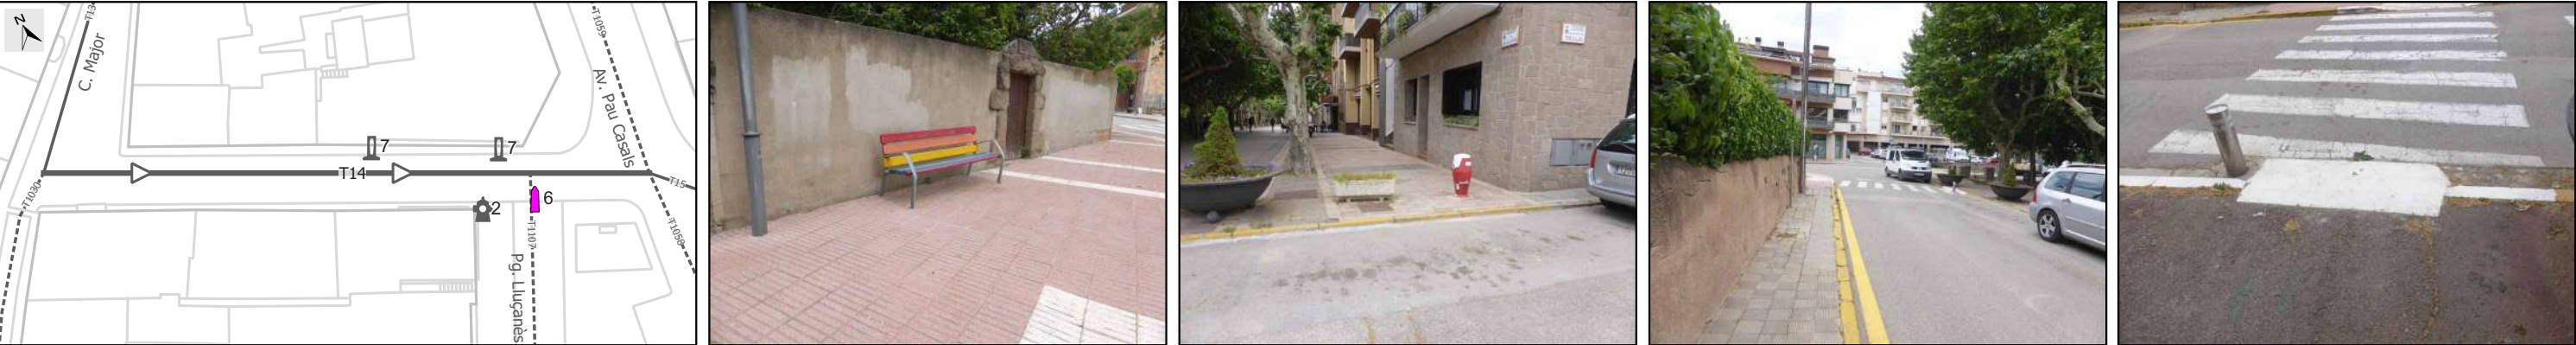
| Id. | Tipus | Qt. | Dist. a façana | Amp. lliure pas | Detectable | Cantells | Sobresurt | Aspectes específics | Disseny | Proposta intervenció | Comentaris |
|---|---|---|---|---|---|---|---|---|---|---|---|
| 6 | Piló | 1 | No afecta | No afecta | No detectable | Sense cantells | xxxx | Dimensions piló millorables | Millorable | A reubicar o retirar | Piló d'alçada massa baixa, tot i que està ubicat a la calçada, es proposa prescindir-ne perquè queda al costat del gual de vianants (vorera dreta, final del tram). |
| 7 | Suport d'instal·lacions aèries | 2 | A < 0,1 m | 0,8 ≤ A < 1,2 m | Detectable | Sense cantells | xxxx | xxxx | xxxx | Sense intervenció | Pals elèctrics situats al final de la vorera esquerra que deixen un pas de 80 cm; es considera acceptable en tractar-se d'un pas puntual en entorn urbà consolidat. |
