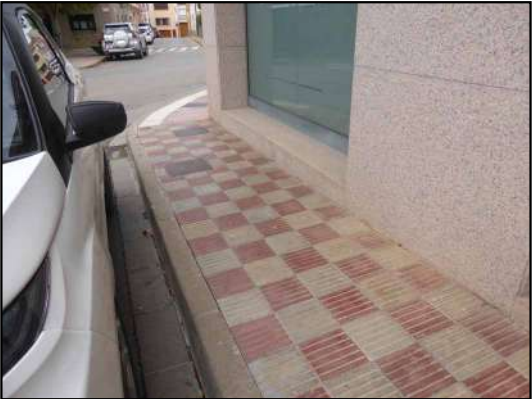
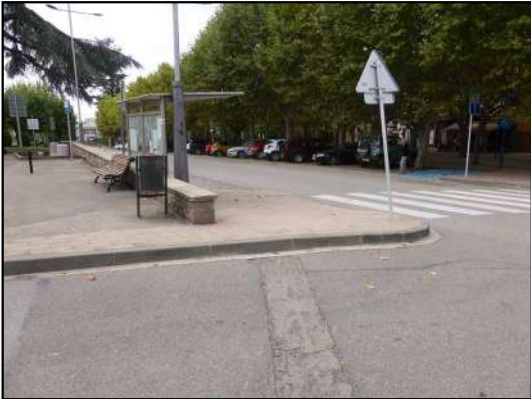
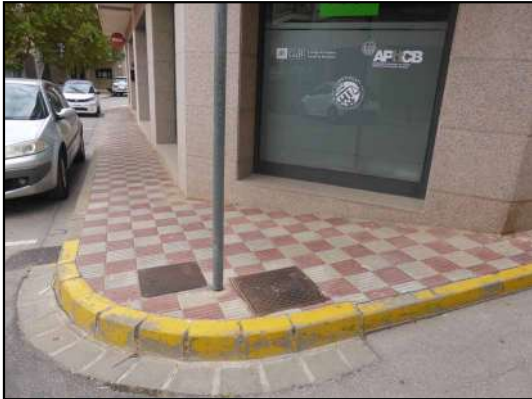
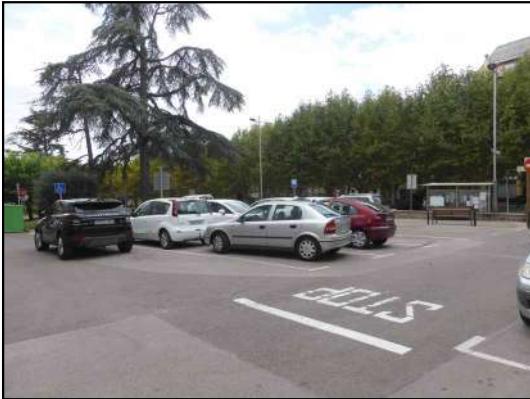
| Id | Origen | Final | Tipus de pas de vianants | Pdt.transversal | Calçada | Semàfors sonors / polsador | Proposta intervenció | Comentaris |
|---|---|---|---|---|---|---|---|---|
| PV29 | PC57 | PC58 | Canvi de nivell per a vianants, pas no senyalitzat ni guals | pdt ≤ 2% | Acceptable | Sense regulació semafòrica | Senyalitzar pas | |
| PV30 | PC59 | PC60 | Canvi de nivell per a vianants i no cal pas de vianants | xxxx | xxxx | xxxx | No cal pas | |

| Id | Ídem | H vor. | A vor. | Tipus | Proposta de modificació del Tipus | Ampl. de pas | Enrasat | Dist.façana | Espai gir | Pendants | Seny. invid. | Disseny | Comentaris |
|---|---|---|---|---|---|---|---|---|---|---|---|---|---|
| PC57 | --- | 15 cm | 1,5 m | No hi ha gual ni pas | Fer gual deprimat | xxxx | xxxx | xxxx | xxxx | xxxx | xxxx | No resol | Es proposa fer un gual deprimat en cantonada (pot implicar haver d'ampliar lleugerament la cantonada, traient-li espai a la calçada). Caldrà indicar inequívocament el límit de vorera-calçada amb PTI (paviment tàctil indicador), despesa que ja queda inclosa a la partida de creació de gual. |
| PC58 | --- | 15 cm | 3,0 m | No hi ha gual ni pas | Fer gual d'un o tres plans | xxxx | xxxx | xxxx | xxxx | xxxx | xxxx | No resol | |
| PC59 | --- | | | No hi ha gual i no cal | No cal retocar o no cal gual | xxxx | xxxx | xxxx | xxxx | xxxx | xxxx | No cal gual | |
| PC60 | --- | | | No hi ha gual i no cal | No cal retocar o no cal gual | xxxx | xxxx | xxxx | xxxx | xxxx | xxxx | No cal gual | |
