ELEMENTS DE VEGETACIÓ (Arbres, parterres, jardineres,...), ELEMENTS D'URBANITZACIÓ (Guals de vehicles, paviment, tapes de registre,...) i DESNIVELLS (passamans, graons aïllats,..)

ENCREUAMENTS / PASSOS DE VIANANTS

ELEMENTS DE MOBILIARI (Bancs, fonts, papereres, contenidors, bústies,...) I URBANS (Bàculs, senyals, pilons, hidrants, pàrkings bici, semàfors,...)

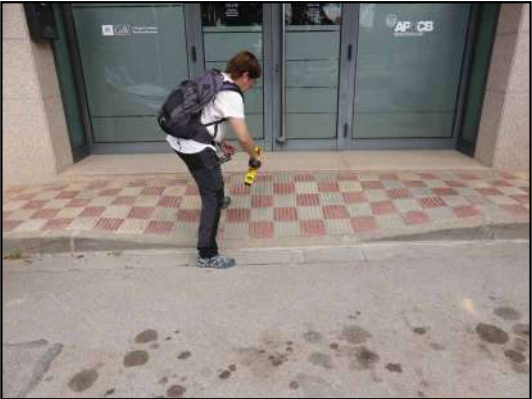
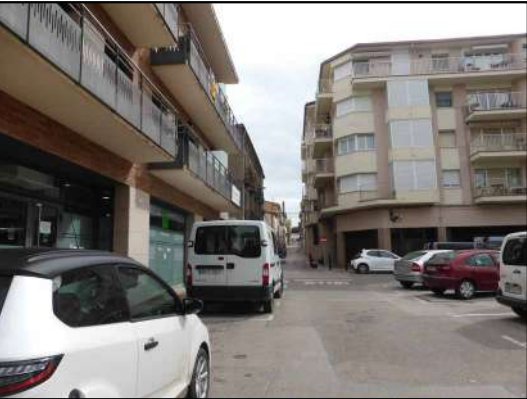
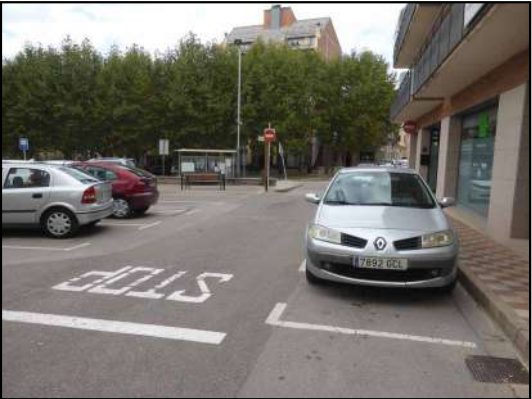
| Id. | Tipus | Qt. | Dist. a façana | Amp. lliure pas | Detectable | Cantells | Sobresurt | Aspectes específics | Disseny | Proposta intervenció | Comentaris |
|---|---|---|---|---|---|---|---|---|---|---|---|
| 3 | Encaminament de límit lateral d'itinerari | 1 | xxxx | xxxx | xxxx | xxxx | xxxx | xxxx | xxxx | A col·locar | A la banda dreta, no hi ha façana que serveixi de referència a les persones cegues usuàries de bastó. Conjuntament amb la proposta d'habilitar una vorera en aquest costat dret, caldrà col·locar-hi un encaminament que serveixi de guia (el seu cost queda inclòs a la partida de construcció de vorera). |
| 4 | Gual de vehicles | 1 | 0,1 ≤ A < 0,8 m | A < 0,8 m | xxxx | xxxx | xxxx | El gual genera pdt. transversal >4% | Millorable | A reubicar o retirar | Gual mal executat que genera pendent transversal excessiu. Es pressuposta la seva eliminació, ja que es troba en desús. |

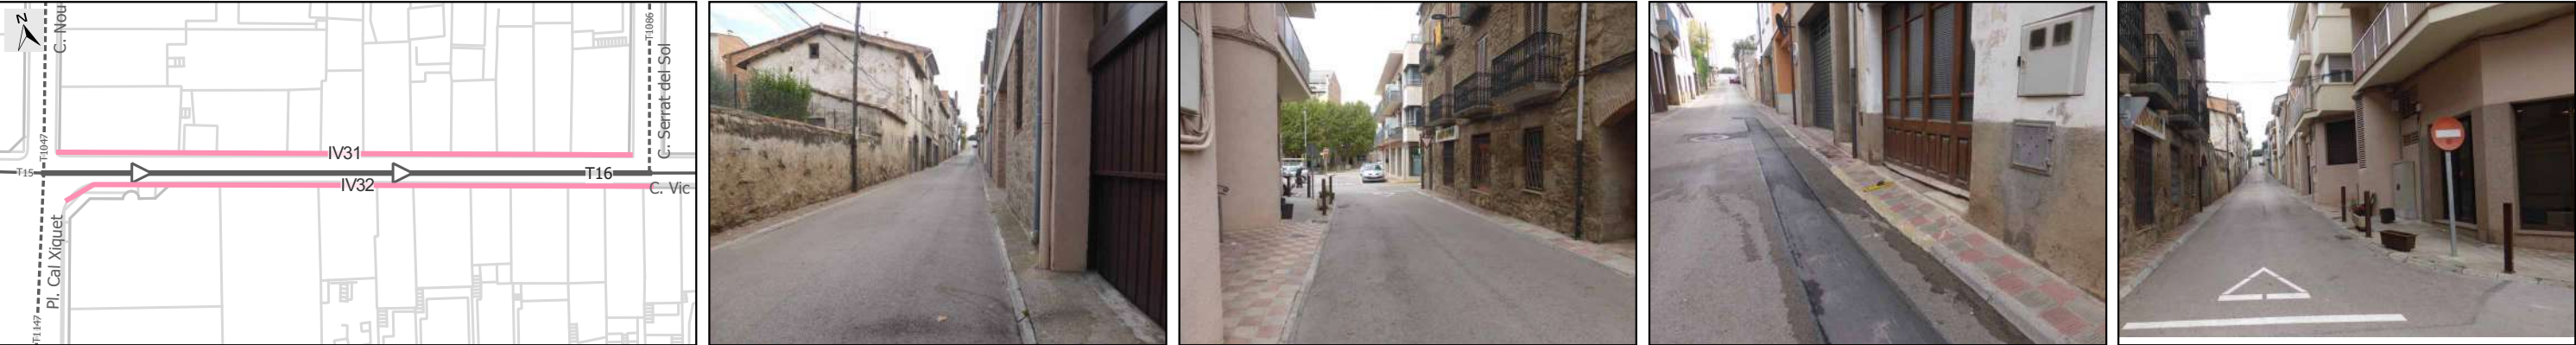
| ITINERARIS DE VIANANTS VIARIS: Pendants | | | | | ITINERARIS DE VIANANTS VIARIS: Amplades | | | |
|---|---|---|---|---|---|---|---|---|
| IV31 | Mig (6 < pdt ≤ 8%)<br>No és necessari | 4% < pdt | Sense graó aïllat<br>Ni escales ni rampa | Tram de pendent longitudinal acceptable, per sota del 8%. En canvi, es detecta punts de pendent transversal excessiu degut a la mala execució de guals de vehicles a la vorera. | 0,50 m | A < 0,9 m | Urbanitzar/Convertir en plataforma única | La vorera presenta una amplada reduïda per sota dels 90 cm mínims indispensables per a ser considerat itinerari practicable en entorn urbà consolidat. Caldrà convertir a plataforma única amb preferència per vianants (col·locació senyal s-28). |
| IV32 | Mig (6 < pdt ≤ 8%)<br>No és necessari | 4% < pdt | Amb graó aïllat<br>Ni escales ni rampa | Tram de pendent longitudinal acceptable, per sota del 8%. En canvi, es detecta punts de pendent transversal excessiu degut a la mala execució de guals de vehicles a la vorera. Es detecta un graó aïllat a la vorera dreta; problemàtica que quedarà resolta amb la conversió del tram a plataforma única (pel que no s'inclou una partida específica per solucionar el graó). | 0,30 m | A < 0,9 m | Urbanitzar/Convertir en plataforma única | La vorera presenta una amplada reduïda per sota dels 90 cm mínims indispensables per a ser considerat itinerari practicable en entorn urbà consolidat. Caldrà convertir a plataforma única amb preferència per vianants (col·locació senyal s-28). |

| ITINERARIS DE VIANANTS VIARIS: Alçada i continuïtat façana | | | | ITINERARIS DE VIANANTS VIARIS: Paviment i elements d'urbanització | | | |
|---|---|---|---|---|---|---|---|
| IV32 | H < 2,2 m | Cal encaminament | Hi ha un senyal de trànsit que deixa una alçada lliure de 1,80 m; caldrà recol·locar assegurant una alçada lliure mínima de 2,20 m. Al l'inici del tram, la façana recula a la vorera dreta; es proposa habilitar encaminament puntual, per facilitar que les persones cegues puguin transitar de forma recte, sense resseguir la façana. | Accessible | xxxx | xxxx | |

| ITINERARIS DE VIANANTS VIARIS: Mobiliari i accessibilitat | | | | | | ITINERARIS DE VIANANTS VIARIS: Accessibilitat | | |
|---|---|---|---|---|---|---|---|---|
| IV32 | xxxx | Cap és accessible | xxxx | Accessibles | A l'inici de la vorera dreta, hi ha pilons i jardineres (ambdós elements de disseny acceptable) delimitant el traçat de la cantonada. També es detecten cubells de la brossa per al servei de recollida porta a porta, que estan ubicats enmig del pas generant un obstacle i perill per a persones cegues. Caldria establir un protocol municipal clar de com realitzar aquest servei sense afectar a l'accessibilitat de la via pública (en aquest cas, assegurar que els cubells de la brossa queden on la façana fa reculada, per la banda interior de l'encaminament guia proposat). | Convertible | Accessible | |

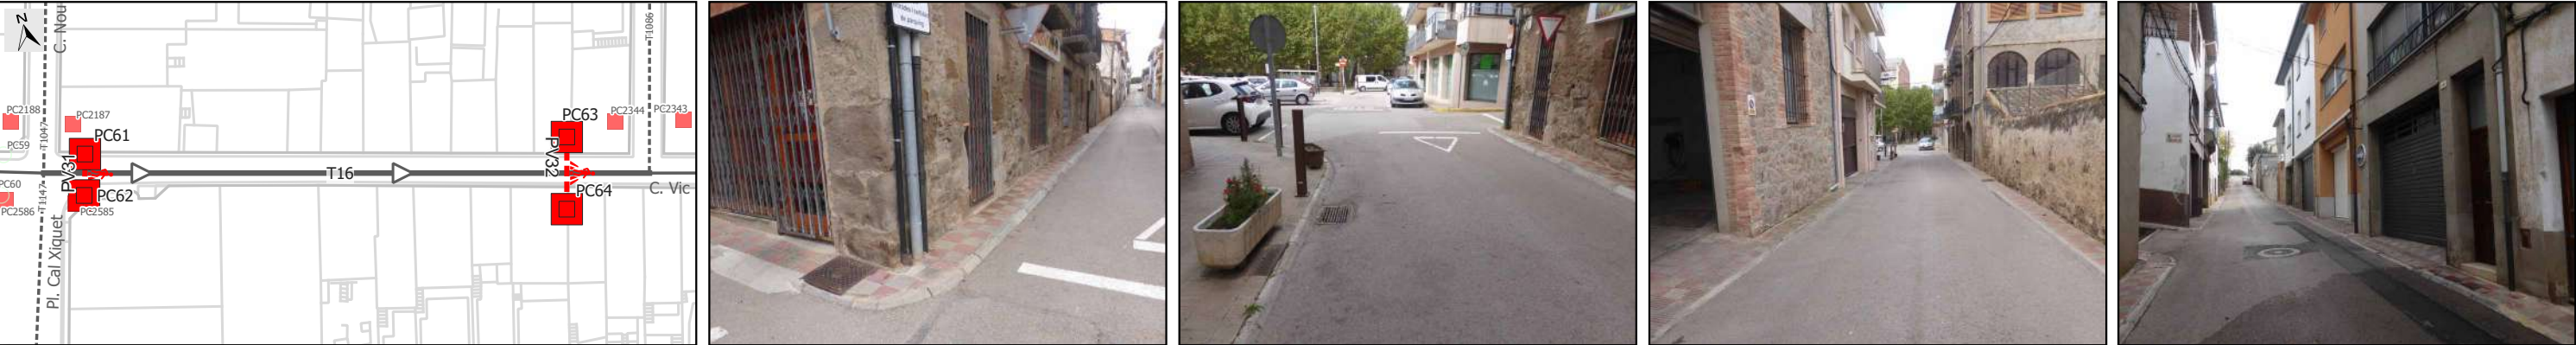
| Id | Origen | Final | Tipus de pas de vianants | Pdt.transversal | Calçada | Semàfors sonors / polsador | Proposta intervenció | Comentaris |
|---|---|---|---|---|---|---|---|---|
| PV31 | PC61 | PC62 | Canvi de nivell per a vianants, pas no senyalitzat ni guals | xxxx | xxxx | Sense regulació semafòrica | Fer plataforma | Es proposa convertir tot el tram a plataforma única, pel que no es considera necessari senyalitzar els passos de vianants pròpiament. Únicament serà necessari indicar la preferència per vianants mitjançant la col·locació de senyal vertical pertinent (S-28 o similar). |

| Id | Ídem | H vor. | A vor. | Tipus | Proposta de modificació del Tipus | Ampl. de pas | Enrasat | Dist.façana | Espai gir | Pendants | Seny. invid. | Disseny | Comentaris |
|---|---|---|---|---|---|---|---|---|---|---|---|---|---|
| PC61 | --- | 8 cm | 0,5 m | No hi ha gual ni pas | Convertir en plataforma única | xxxx | xxxx | xxxx | xxxx | xxxx | xxxx | No result | |
| PC62 | --- | 8 cm | 0,5 m | No hi ha gual ni pas | Convertir en plataforma única | xxxx | xxxx | xxxx | xxxx | xxxx | xxxx | No result | |
| PC63 | --- | 8 cm | 0,5 m | No hi ha gual ni pas | Convertir en plataforma única | xxxx | xxxx | xxxx | xxxx | xxxx | xxxx | No result | |
| PC64 | --- | 8 cm | 0,5 m | No hi ha gual ni pas | Convertir en plataforma única | xxxx | xxxx | xxxx | xxxx | xxxx | xxxx | No result | |

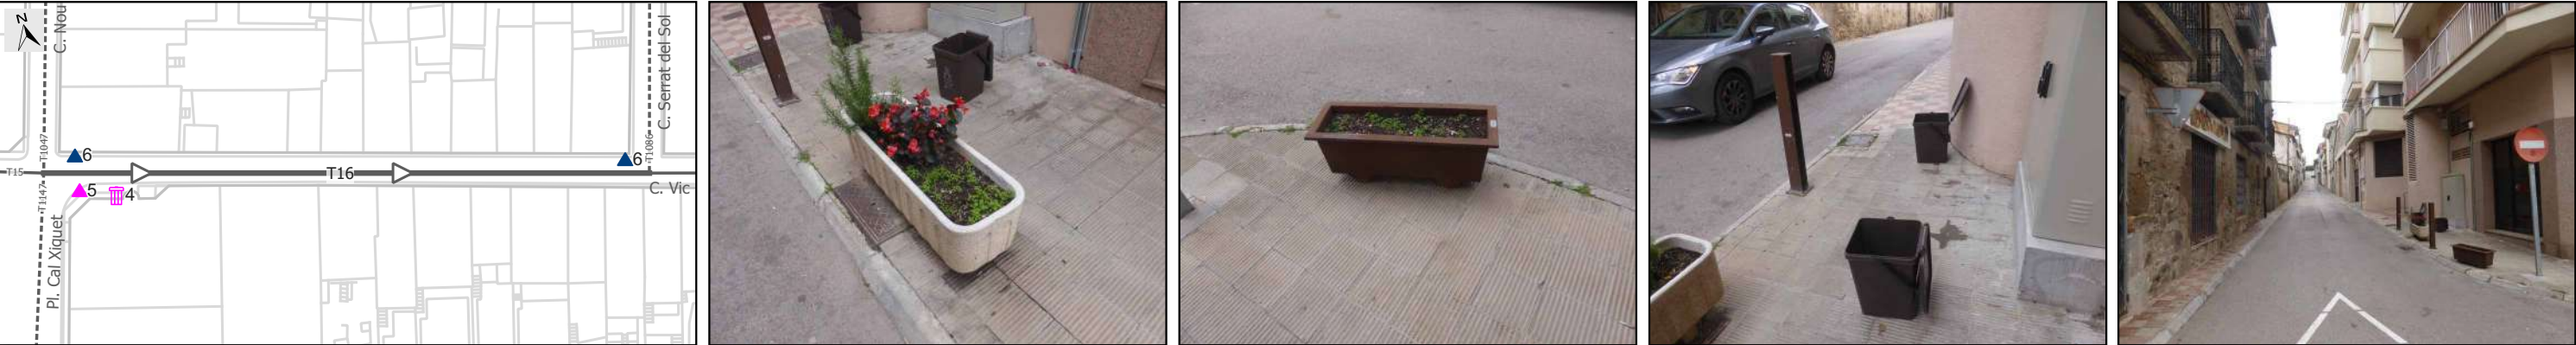
| Id. | Tipus | Qt. | Dist. a façana | Amp. lliure pas | Detectable | Cantells | Sobresurt | Aspectes específics | Disseny | Proposta intervenció | Comentaris |
|---|---|---|---|---|---|---|---|---|---|---|---|
| 4 | Paperera | 1 | xxxx | xxxx | No detectable | Sense cantells | No sobresurt | Dimensions paperera millorables | Millorable | A reubicar o retirar | Cubells de la brossa per al servei de recollida porta a porta, que estan ubicats enmig del pas generant un obstacle i perill per a persones cegues. Caldria establir un protocol municipal clar de com realitzar aquest servei sense afectar a l'accessibilitat de la via pública (en aquest cas, assegurar que els cubells de la brossa queden on la façana fa reculada, per la banda interior de l'encaminament guia proposat). |
| 5 | Senyal de trànsit / rètol informatiu | 1 | 1,2 ≤ A < 1,8 m | 1,2 ≤ A < 1,8 m | No detectable | Sense cantells | Sobresurt | xxxx | Millorable | A reubicar o retirar | Senyal de trànsit que deixa una alçada lliure de 1,80 m; caldrà recol·locar assegurant una alçada lliure mínima de 2,20 m. |
| 6 | Senyal de trànsit / rètol informatiu | 2 | xxxx | xxxx | xxxx | xxxx | xxxx | xxxx | xxxx | A col·locar | Col·locació senyal s-28 (o similar), apte per indicar en carrers de plataforma única la preferència per vianants. |

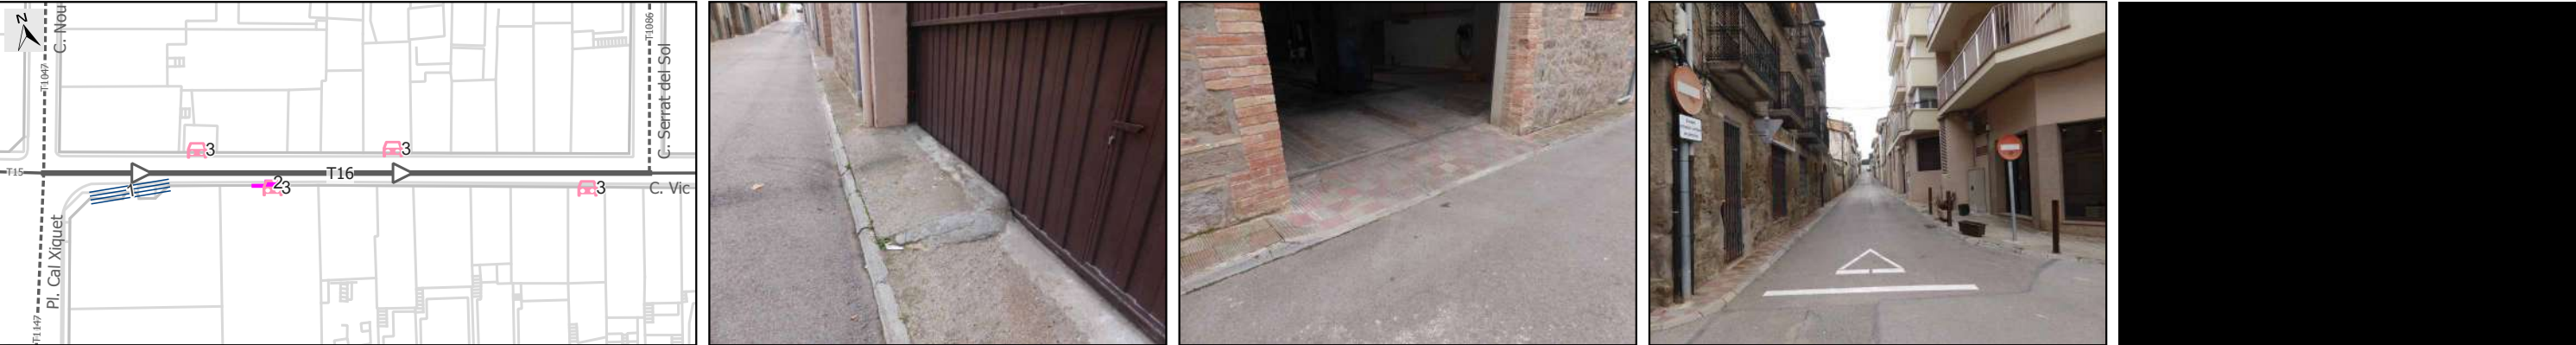
| Id. | Tipus | Qt. | Dist. a façana | Amp. lliure pas | Detectable | Cantells | Sobresurt | Aspectes específics | Disseny | Proposta intervenció | Comentaris |
|---|---|---|---|---|---|---|---|---|---|---|---|
| 1 | Encaminament de límit lateral d'itinerari | 1 | xxxx | xxxx | xxxx | xxxx | xxxx | xxxx | xxxx | A col·locar | A l'inici del tram, la façana recula a la vorera dreta; es proposa habilitar encaminament puntual, per facilitar que les persones cegues puguin transitar de forma recte, sense resseguir la façana. No s'inclou la partida d'encaminament en el pressupost, ja que el seu cost queda inclòs a la partida de conversió a plataforma única. |
| 2 | Graó aïllat | 1 | A < 0,1 m | xxxx | xxxx | xxxx | xxxx | xxxx | xxxx | A reubicar o retirar | Graó aïllat a la vorera dreta; problemàtica que quedarà resolta amb la conversió del tram a plataforma única (pel que no s'inclou una partida específica per solucionar el graó). |
| 3 | Gual de vehicles | 4 | 0,1 ≤ A < 0,8 m | A < 0,8 m | xxxx | xxxx | xxxx | El gual genera pdt. transversal >4% | Millorable | A reemplaçar o a millorar | Puntualment, es detecten punts de pendent transversal excessiu a les voreres degut a guals de vehicles mal executats. No s'inclouen partides per a la seva correcció, ja que cost queda inclòs a la partida de conversió a plataforma única. |

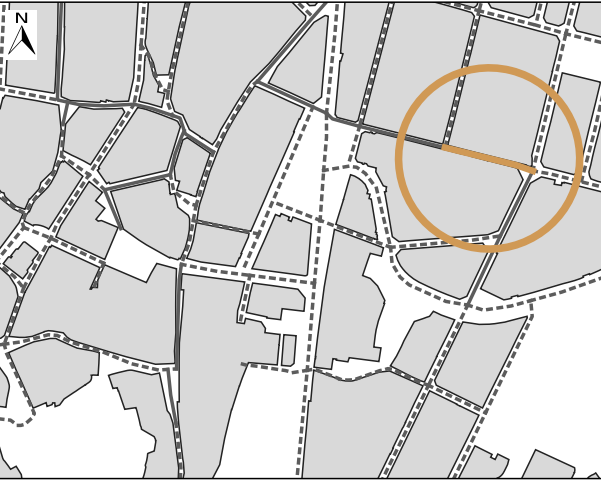
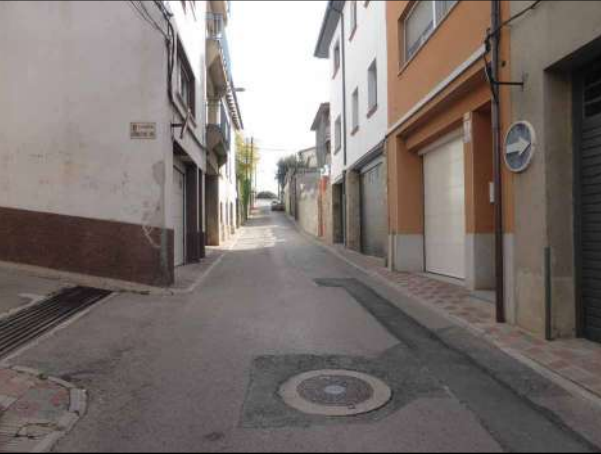
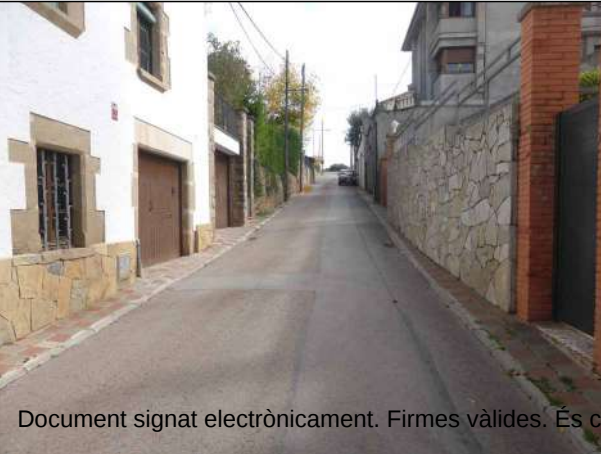
Tram de secció reduïda amb voreres, d'aproximadament 4,75 m d'amplada. Caldrà convertir a plataforma única amb preferència per vianants (col·locació senyal s-28) i la velocitat màxima de circulació serà de 10 km/h, en tractar-se d'un vial amb amplada inferior a 6 m.

Tram de pendent longitudinal molt alt, per damunt del 12%. També es detecten punts de pendent transversal excessiu degut a la mala execució de guals de vehicles a les voreres. Es proposa col·locar passamans de suport collats a ambdues façanes allà on la no presència d'obertures en l'edificació ho permeti.

Ambdues voreres presenten una amplada molt reduïda (d'entre 20 i 30 cm), al llarg del seu recorregut, lluny dels 90 cm mínims indispensables per a ser considerat itinerari practicable en entorn urbà consolidat. A la vegada, es detecten diversos suports per a instal·lacions aèries arran de façana, obstaculitzant pràcticament la totalitat d'amplada de les voreres. Caldrà convertir a plataforma única amb preferència per vianants (col·locació senyal s-28); no es considera necessari reubicar els suports elèctrics en ser fàcilment detectables.

Es detecta paviment en mal estat de forma més o menys generalitzada al llarg del tram, en ambdues voreres. No s'inclou la partida per a la seva correcció, ja que cost queda inclòs a la partida de conversió a plataforma única.

Es proposa convertir tot el tram a plataforma única, pel que no es considera necessari senyalitzar el pas de vianants pròpiament. Únicament serà necessari indicar la preferència per vianants mitjançant la col·locació de senyal vertical pertinent (S-28 o similar).

El tram es considera inaccessible, i passarà a ser accessible, si no fos pel pendent excessiu, un cop s'efectuïn les mesures correctores proposades a la present fitxa.

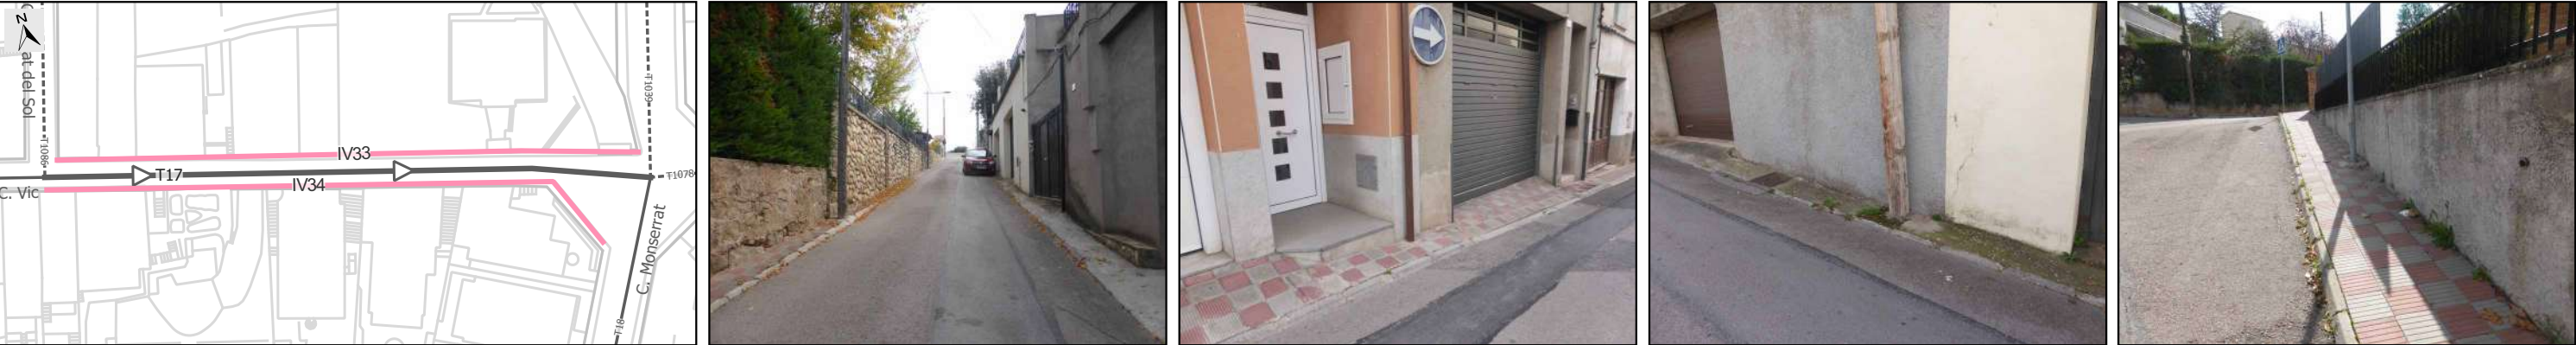
| ITINERARIS DE VIANANTS VIARIS: Pendants | | | | | ITINERARIS DE VIANANTS VIARIS: Amplades | | | |
|---|---|---|---|---|---|---|---|---|
| IV33 | Molt alt (10% < pdt)<br>Passamans | 4% < pdt | Sense graó aïllat<br>Ni escales ni rampa | Tram de pendent longitudinal molt alt, per damunt del 12%. També es detecten punts de pendent transversal excessiu degut a la mala execució de guals de vehicles a les voreres. Es proposa col·locar passamans de suport collats a la façana allà on la no presència d'obertures en l'edificació ho permeti. | 0,30 m | A < 0,9 m | Urbanitzar/Convertir en plataforma única | Ambdues voreres presenten una amplada molt reduïda, al llarg de tot el seu recorregut, d'escassos 20-30 cm, lluny dels 90 cm mínims indispensables per a ser considerat itinerari practicable en entorn urbà consolidat. A la vegada, es detecten diversos suports per a instal·lacions aèries arran de façana, obstaculitzant pràcticament la totalitat d'amplada de la vorera. Caldrà convertir a plataforma única amb preferència per vianants (col·locació senyal s-28); no es considera necessari reubicar els suports elèctrics. |
| IV34 | Molt alt (10% < pdt)<br>Passamans | 4% < pdt | Sense graó aïllat<br>Ni escales ni rampa | | 0,18 m | A < 0,9 m | Urbanitzar/Convertir en plataforma única | |

| ITINERARIS DE VIANANTS VIARIS: Alçada i continuïtat façana | | | | ITINERARIS DE VIANANTS VIARIS: Paviment i elements d'urbanització | | | |
|---|---|---|---|---|---|---|---|
| IV33 | H ≥ 2,2 m | Adequada | Tot i que es detecten suports per a instal·lacions aèries arran de façana, no es considera necessari reubicar-los en ser fàcilment detectables. | Malmès | xxxx | xxxx | Es detecta paviment en mal estat de forma més o menys generalitzada al llarg del tram. |
| IV34 | H ≥ 2,2 m | Adequada | | Malmès | xxxx | xxxx | |

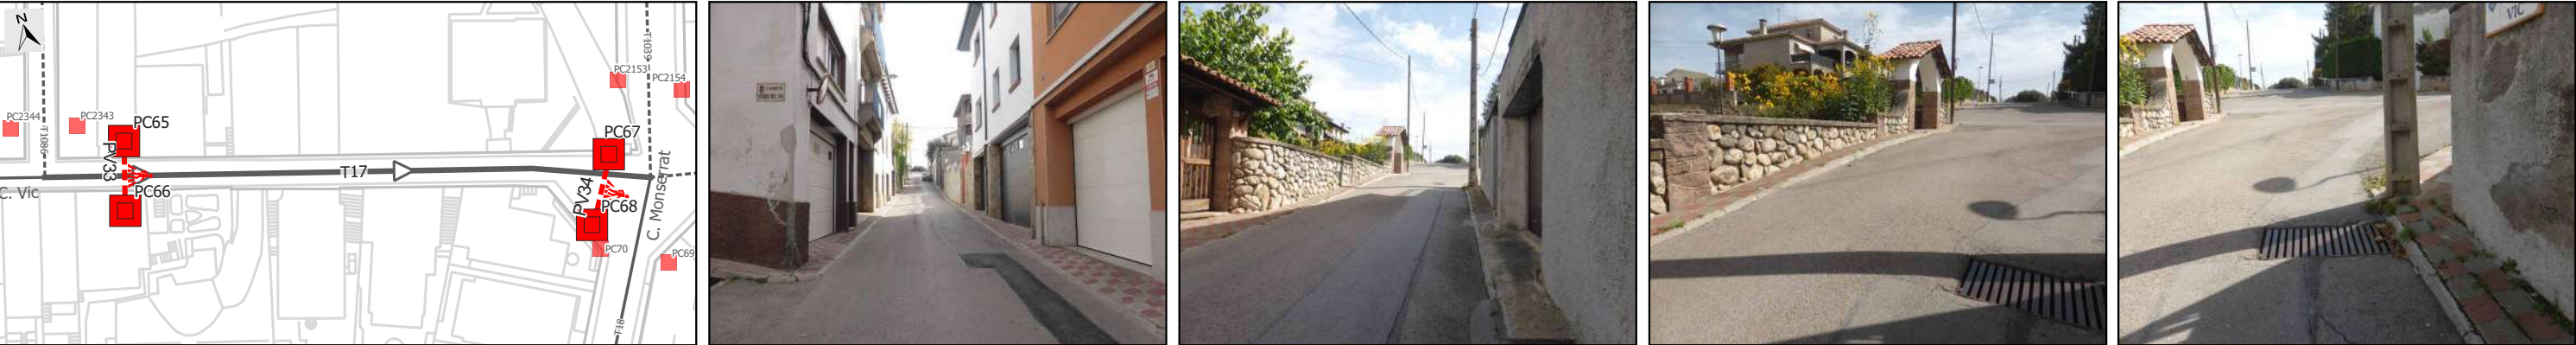
| Id | Origen | Final | Tipus de pas de vianants | Pdt.transversal | Calçada | Semàfors sonors / polsador | Proposta intervenció | Comentaris |
|---|---|---|---|---|---|---|---|---|
| PV33 | PC65 | PC66 | Canvi de nivell per a vianants, pas no senyalitzat ni guals | xxxx | xxxx | Sense regulació semafòrica | Fer plataforma | |
| PV34 | PC67 | PC68 | Canvi de nivell per a vianants, pas no senyalitzat ni guals | xxxx | xxxx | Sense regulació semafòrica | Fer plataforma | |

| Id | Ídem | H vor. | A vor. | Tipus | Proposta de modificació del Tipus | Ampl. de pas | Enrasat | Dist.façana | Espai gir | Pendants | Seny. invid. | Disseny | Comentaris |
|---|---|---|---|---|---|---|---|---|---|---|---|---|---|
| PC65 | --- | 5 cm | 0,4 m | No hi ha gual ni pas | Convertir en plataforma única | xxxx | xxxx | xxxx | xxxx | xxxx | xxxx | No result | |
| PC66 | --- | 5 cm | 0,2 m | No hi ha gual ni pas | Convertir en plataforma única | xxxx | xxxx | xxxx | xxxx | xxxx | xxxx | No result | |
| PC67 | --- | 5 cm | 0,2 m | No hi ha gual ni pas | Convertir en plataforma única | xxxx | xxxx | xxxx | xxxx | xxxx | xxxx | No result | |
| PC68 | --- | 5 cm | 0,7 m | No hi ha gual ni pas | Convertir en plataforma única | xxxx | xxxx | xxxx | xxxx | xxxx | xxxx | No result | |

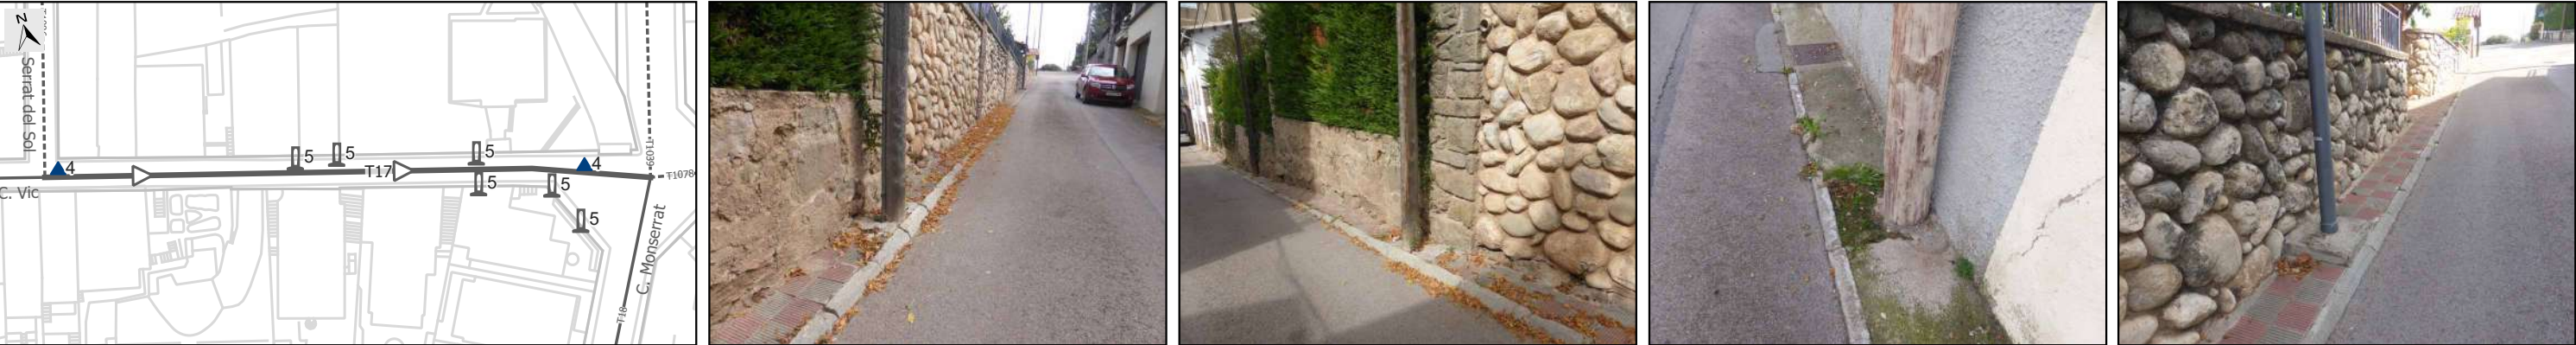
| Id. | Tipus | Qt. | Dist. a façana | Amp. lliure pas | Detectable | Cantells | Sobresurt | Aspectes específics | Disseny | Proposta intervenció | Comentaris |
|---|---|---|---|---|---|---|---|---|---|---|---|
| 5 | Suport d'instal·lacions aèries | 6 | A < 0,1 m | A < 0,8 m | Detectable | xxxx | xxxx | xxxx | xxxx | Sense intervenció | Es detecten diversos suports per a instal·lacions aèries arran de façana, obstaculitzant pràcticament la totalitat d'amplada de les voreres. No es considera necessari reubicar els suports elèctrics, ja que es proposa convertir a plataforma única i són fàcilment detectables. |

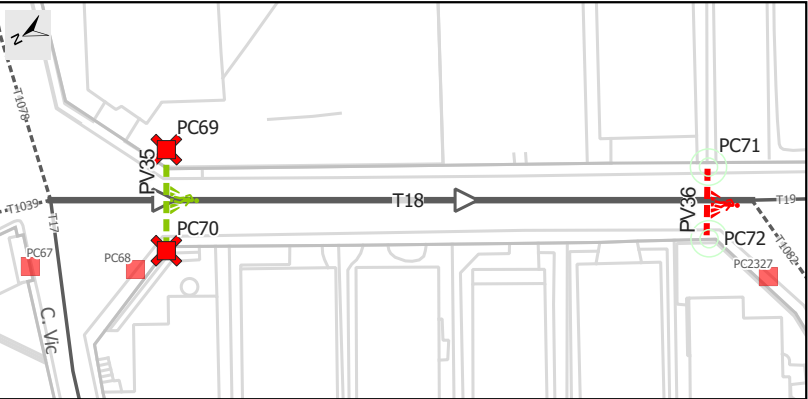
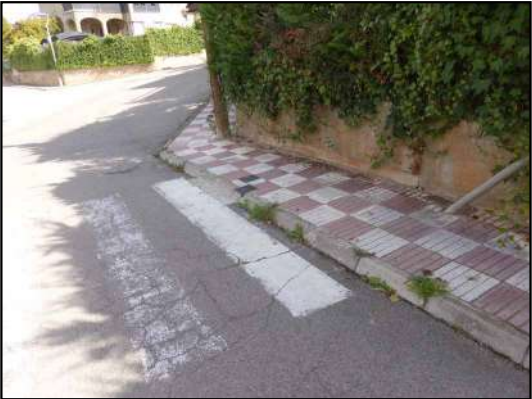
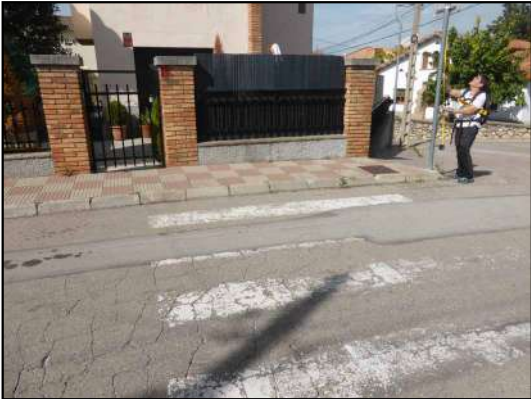
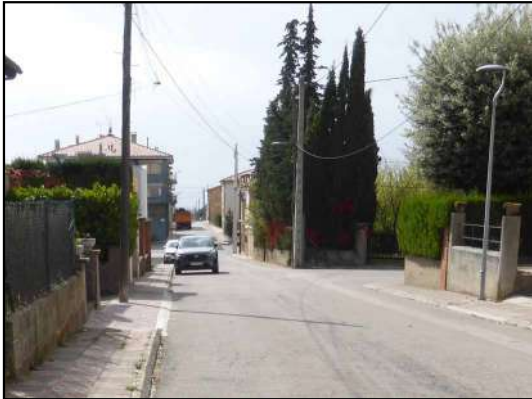
| Id. | Tipus | Qt. | Dist. a façana | Amp. lliure pas | Detectable | Cantells | Sobresurt | Aspectes específics | Disseny | Proposta intervenció | Comentaris |
|---|---|---|---|---|---|---|---|---|---|---|---|
| 6 | Suport d'instal·lacions aèries | 3 | A < 0,1 m | 0,8 ≤ A < 1,2 m | Detectable | xxxx | xxxx | xxxx | xxxx | Sense intervenció | Es detecten diversos suports per a instal·lacions aèries arran de la façana esquerra. Donat que deixen un pas puntual just per sobre dels 80 cm mínims, es consideren acceptables sense necessitat d'intervenir-hi. |
| 7 | Suport d'instal·lacions aèries | 1 | A < 0,1 m | A < 0,8 m | Detectable | xxxx | xxxx | xxxx | xxxx | A reubicar o retirar | Suport per a instal·lacions aèries arran de la façana dreta, que no permet un pas mínim de 80 cm (indispensable per a tot pas puntual). Es proposa ampliar la vorera i reubicar a 40 cm de la vorada. |

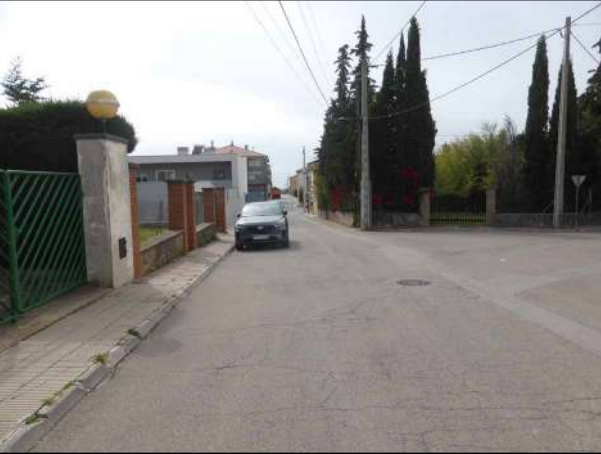
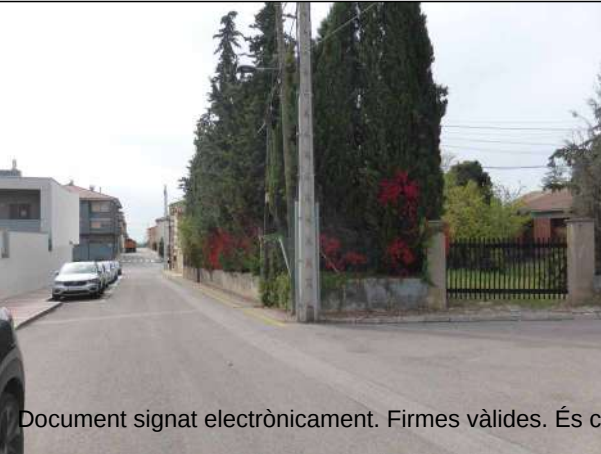
En el tram, no es localitzen altres elements de l'àmbit d'estudi. Tanmateix, es destaca que es localitza el CAP, amb una plaça reservada a PMR propera al seu accés. Tram d'amplada de viari entre façanes d'aproximadament 9 m i secció amb voreres (tot i que la part inicial de la vorera dreta és inexistent).

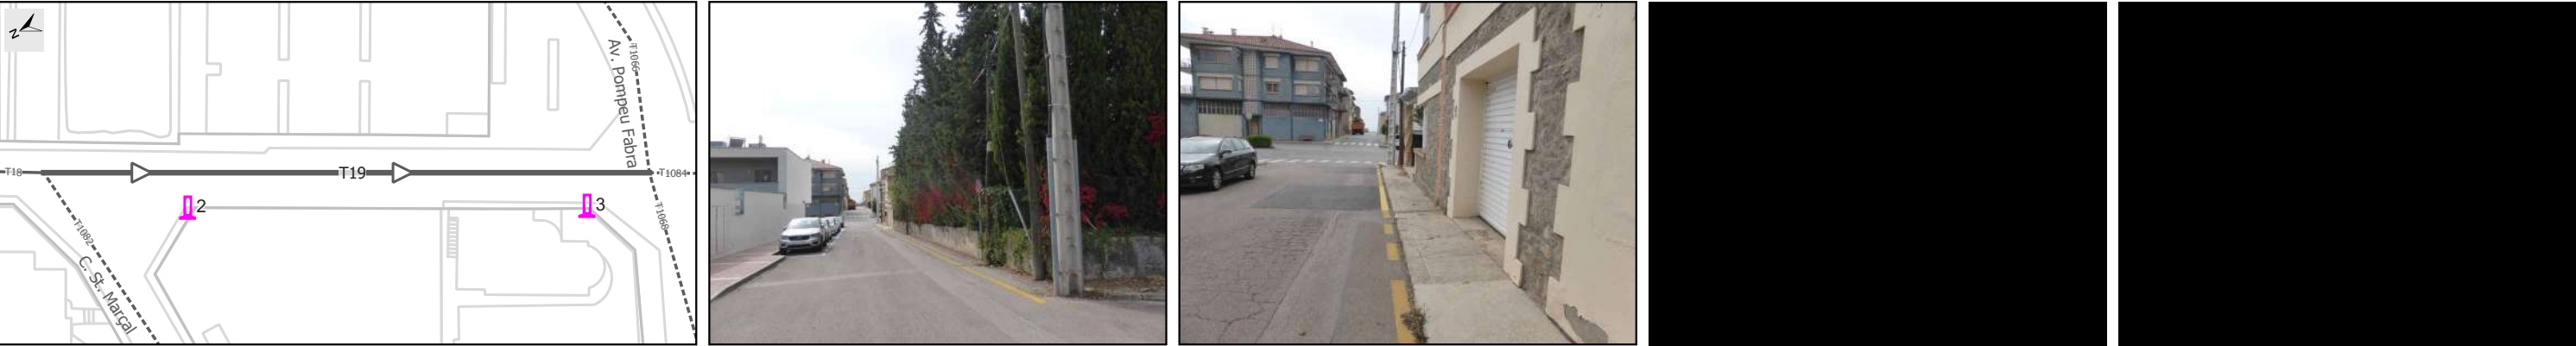
| Id. | Tipus | Qt. | Dist. a façana | Amp. lliure pas | Detectable | Cantells | Sobresurt | Aspectes específics | Disseny | Proposta intervenció | Comentaris |
|---|---|---|---|---|---|---|---|---|---|---|---|
| 3 | Suport d'instal·lacions aèries | 1 | $0,1 \leq A < 0,8$ m | $A < 0,8$ m | Detectable | xxxx | xxxx | xxxx | xxxx | A reubicar o retirar | Suport d'instal·lacions aèries ubicat a la vorera, ocupant pràcticament la totalitat de l'espai, obstaculitzant del tot el pas. Caldrà reubicar-lo a 40 cm de la vorada de la nova vorera que es proposa habilitar (de 2,40 m d'amplada per tal que sigui considerada accessible i donant continuïtat a la intervenció proposada en el tram anterior). |

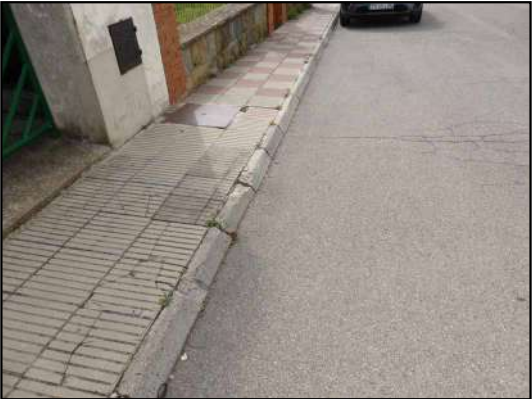
| Id. | Tipus | Qt. | Dist. a façana | Amp. lliure pas | Detectable | Cantells | Sobresurt | Aspectes específics | Disseny | Proposta intervenció | Comentaris |
|---|---|---|---|---|---|---|---|---|---|---|---|
| 2 | Suport d'instal·lacions aèries | 1 | No afecta | xxxx | Detectable | xxxx | xxxx | xxxx | xxxx | A reubicar o retirar | Suport d'instal·lacions aèries ubicat a la calçada. Caldrà reubicar a la nova vorera, a 40 cm de la vorada. |

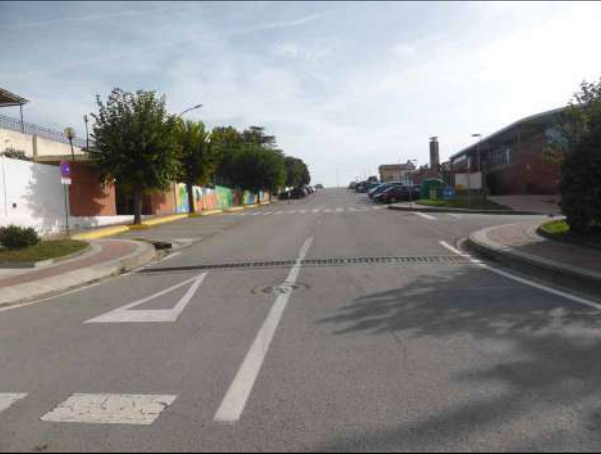
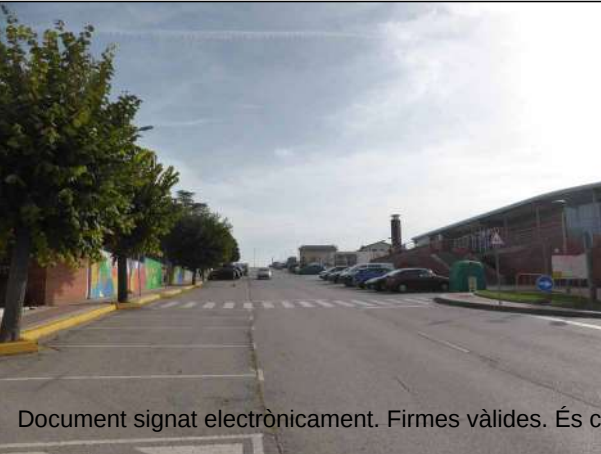
El tram presenta passos de vianants senyalitzats, amb guals de vianants a la vorera esquerra, però de disseny incorrecte, i sense guals a la vorera dreta. L'estat de la calçada en ambdós passos presenta un estat deficient, amb un pendent transversal per damunt del 4% (degut al propi pendent longitudinal del carrer). Es proposa convertir en pas elevat el primer pas i mantenir el segon a cota calçada (perquè no quedin massa junts dos passos elevats), però fent orelles a les voreres per poder habilitar guals de vianants accessibles.

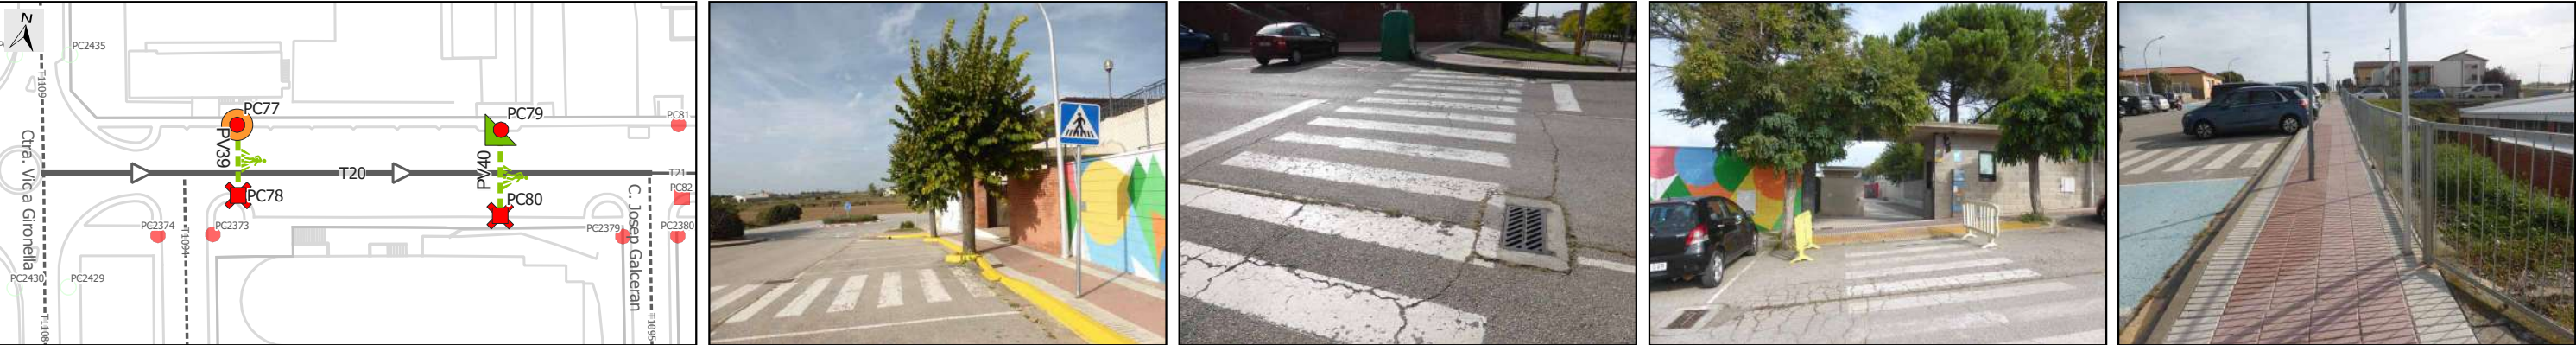
| Id | Origen | Final | Tipus de pas de vianants | Pdt.transversal | Calçada | Semàfors sonors / polsador | Proposta intervenció | Comentaris |
|---|---|---|---|---|---|---|---|---|
| PV39 | PC77 | PC78 | Canvi de nivell per a vianants i pas senyalitzat | 4% < pdt | Millorable | Sense regulació semafòrica | Elevar pas | Hi ha un pas senyalitzat a l'inici del tram, amb només un gual de vianants a la vorera esquerra, de disseny incorrecte. L'estat de la calçada en la zona del pas de vianants presenta un estat deficient, amb un pendent transversal lleugerament per damunt del 4% (degut al propi pendent longitudinal del carrer). Es proposa convertir en pas elevat, solució que també ajudarà a corregir el pendent transversal i a reduir la velocitat dels vehicles en aquest entorn amb mainada. |
| PV40 | PC79 | PC80 | Canvi de nivell per a vianants i pas senyalitzat | 4% < pdt | Millorable | Sense regulació semafòrica | Acceptable | Hi ha un pas senyalitzat una mica abans del final del tram, amb només un gual de vianants a la vorera esquerra, de disseny incorrecte. L'estat de la calçada en la zona del pas de vianants presenta un estat deficient, amb un pendent transversal lleugerament per damunt del 4% (degut al propi pendent longitudinal del carrer). |

| Id | Ídem | H vor. | A vor. | Tipus | Proposta de modificació del Tipus | Ampl. de pas | Enrasat | Dist.façana | Espai gir | Pendents | Seny. invid. | Disseny | Comentaris |
|---|---|---|---|---|---|---|---|---|---|---|---|---|---|
| PC80 | --- | 20 cm | 1,8 m | No hi ha gual, sí pas | Fer orella i fer gual d'un o tres plans | xxxx | xxxx | xxxx | xxxx | xxxx | xxxx | No resol | No hi ha gual; habilitar orella amb un gual d'1 o 3 plans. |

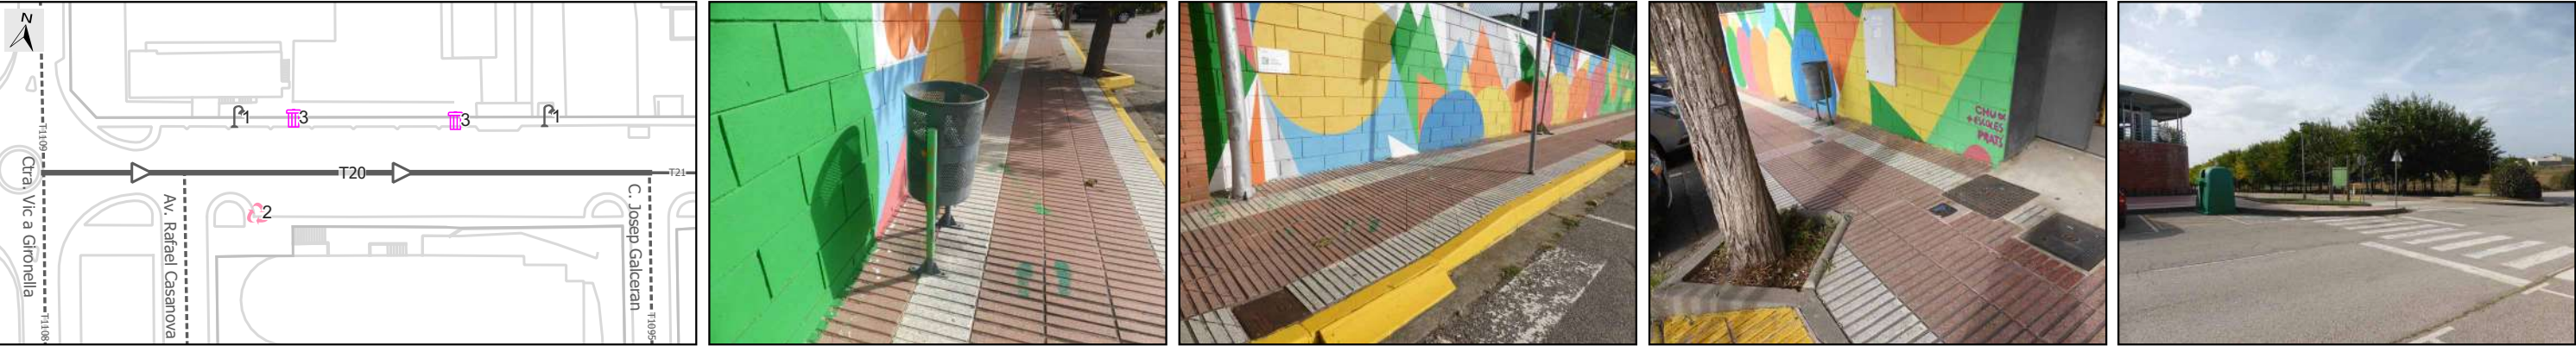
| Id. | Tipus | Qt. | Dist. a façana | Amp. lliure pas | Detectable | Cantells | Sobresurt | Aspectes específics | Disseny | Proposta intervenció | Comentaris |
|---|---|---|---|---|---|---|---|---|---|---|---|
| 3 | Paperera | 2 | A < 0,1 m | 0,8 ≤ A < 1,2 m | Detectable | Sense cantells | No sobresurt | Dimensions paperera acceptables | Accessible | A reubicar o retirar | A la vorera esquerra, hi ha dues papereres de disseny correcte, però mal ubicades adjacents a façana; es proposa reubicar-les a la banda exterior, a la zona disponible entre escocells. |

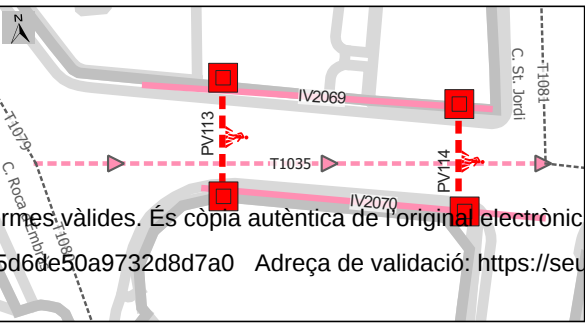
| Tipus secció: | Amb voreres i secció de carrer d'amplada $\geq 7$ m |
| Accessib. actual: | Convertible |

| Id | Pendent longitudinal | Amplada itinerari | Accessibilitat actual |
|---|---|---|---|
| IV2069 | Baix ( $pdt \leq 6\%$ ) | $A < 0,9$ m | Convertible |
| IV2070 | Baix ( $pdt \leq 6\%$ ) | $A < 0,9$ m | Convertible |

| Id | Tipus de pas de vianants |
|---|---|
| PV113 | Canvi de nivell per a vianants, pas no senyalitzat ni guals |
| PV114 | Canvi de nivell per a vianants, pas no senyalitzat ni guals |

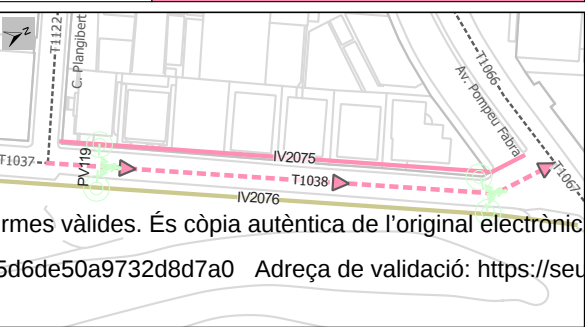
| Tipus secció: | Amb voreres i secció de carrer d'amplada $\geq 7$ m |
| Accessib. actual: | Convertible |

| Id | Pendent longitudinal | Amplada itinerari | Accessibilitat actual |
|---|---|---|---|
| IV2075 | Baix (pdt $\leq 6\%$ ) | A < 0,9 m | Convertible |
