PLA D'ORDENACIÓ URBANÍSTICA MUNICIPAL DE PRATS DE LLUÇANÈS

## **CATÀLEG DE MASIES I CASES RURALS**

DOCUMENT DEL POUM

**Ajuntament de Prats de Lluçanès**

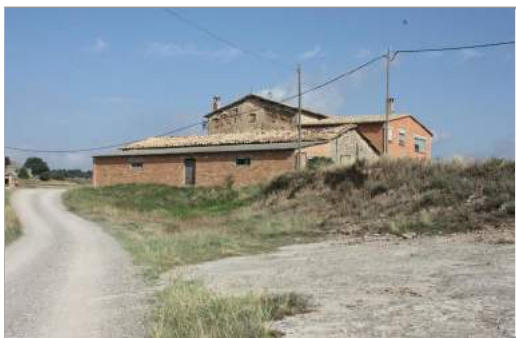
El volum principal es troba en estat de conservació regular. L'arrebossat de les façanes està deteriorat.

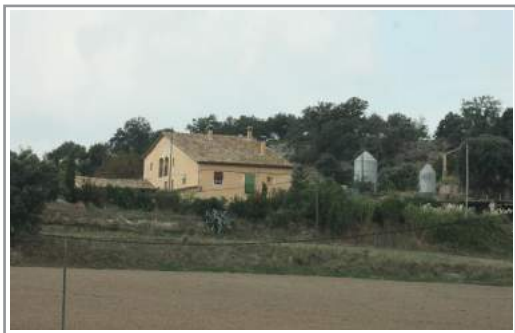
Es troba en bon estat de conservació, tot i que l'arrebossat de les façanes està deteriorat.
